**РГП «Казреставрация»  
Министерства культуры и спорта Республики Казахстан**

**ОТЧЕТ**

**Воссоздание, сооружение памятников историко-культурного  
наследия  
(21 объектов)**

**Алматы, 2021**

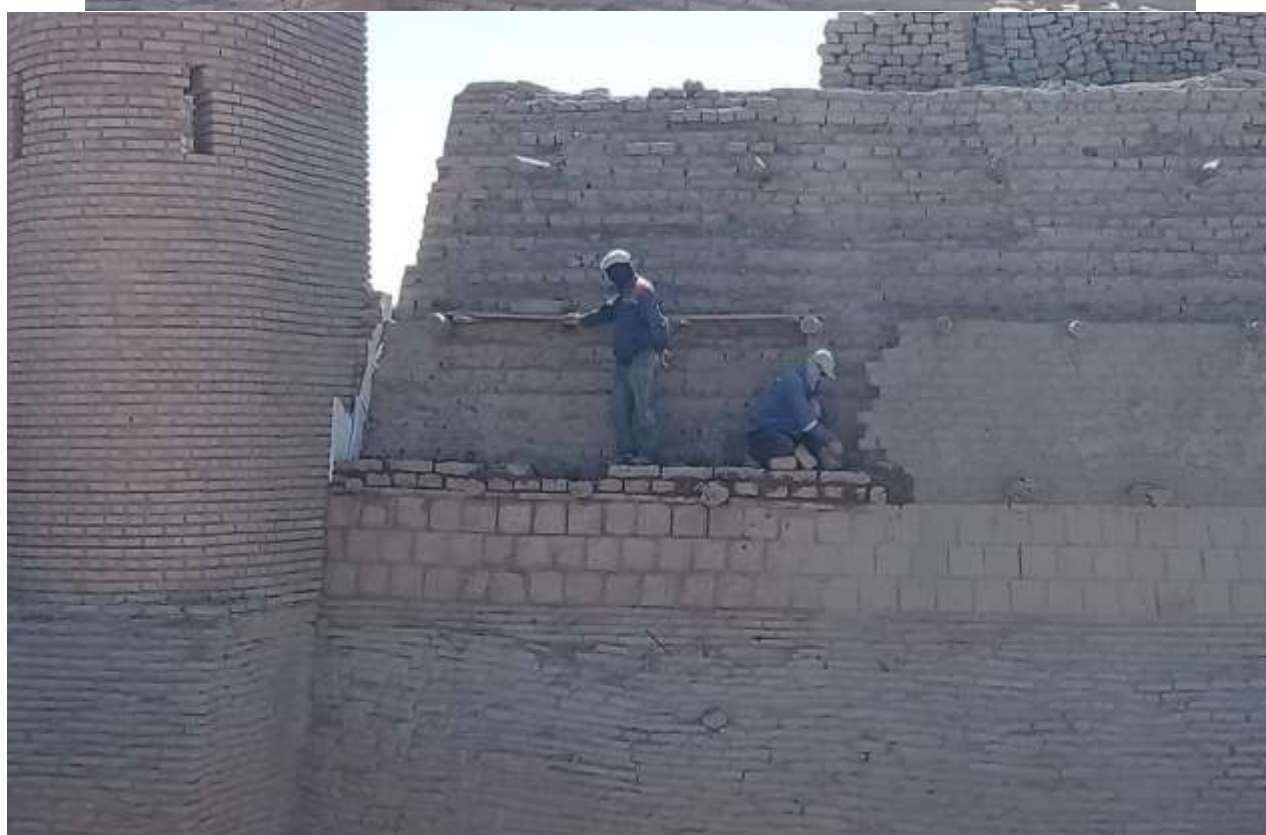
**Работы по перекладки примыкающей к порталу стен с укреплениям деревянных брусом**

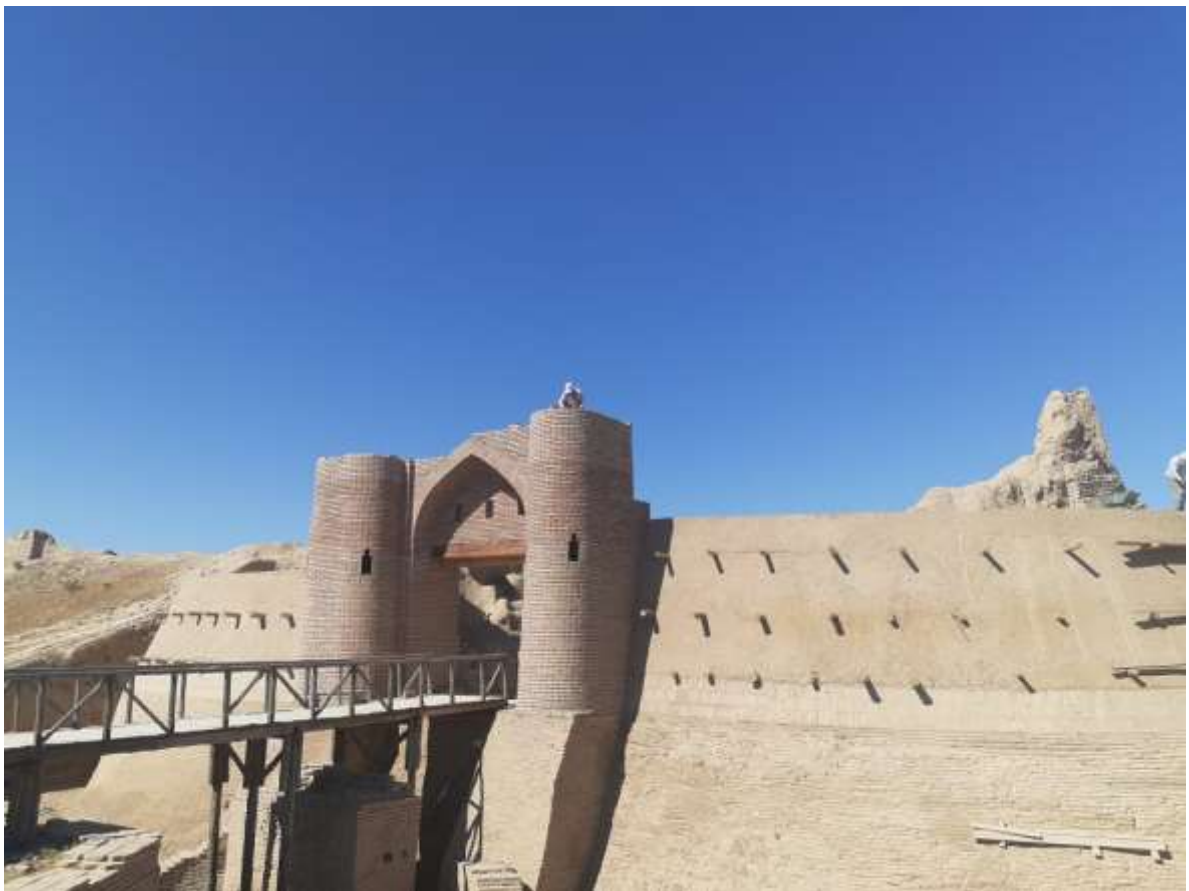
**Кладка стен северного вороты с армированием сеткой от отм. +3,300м**

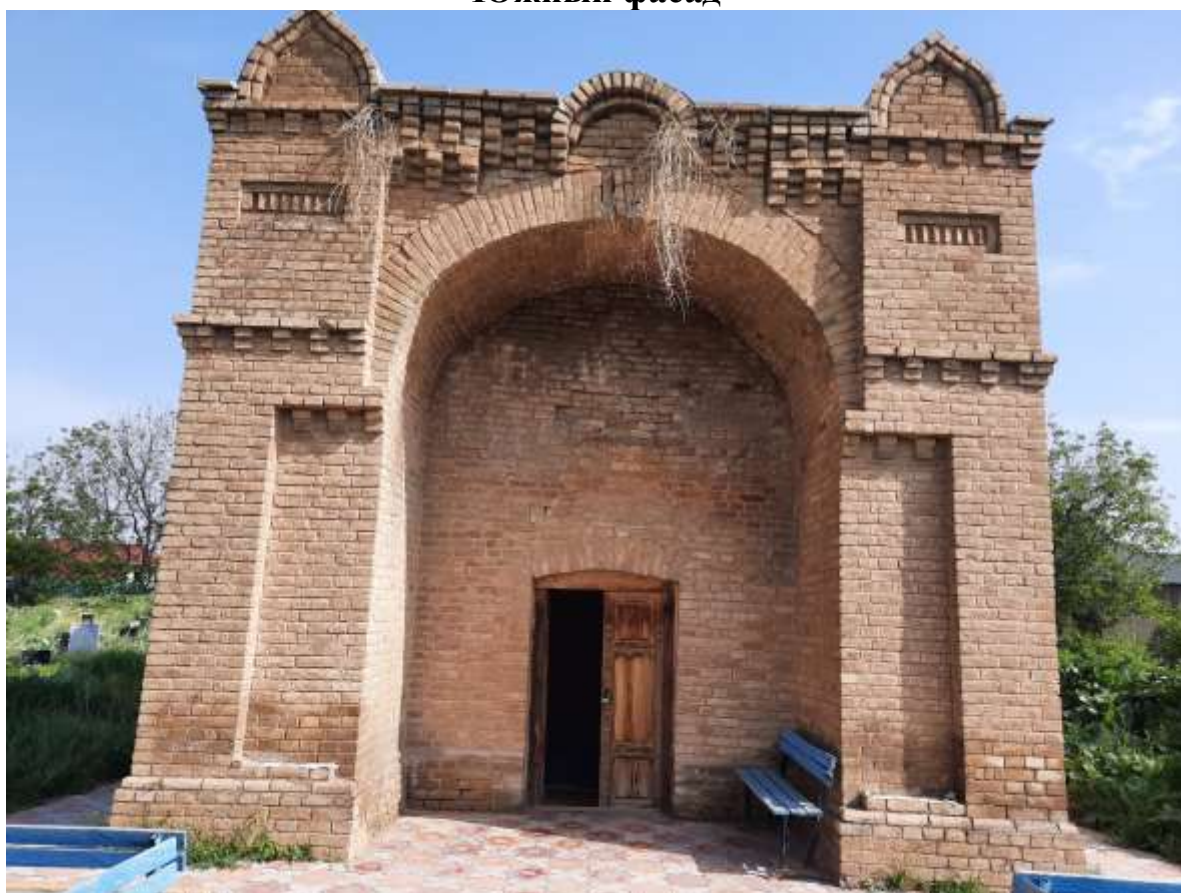
До реставрации  
Южный фасад

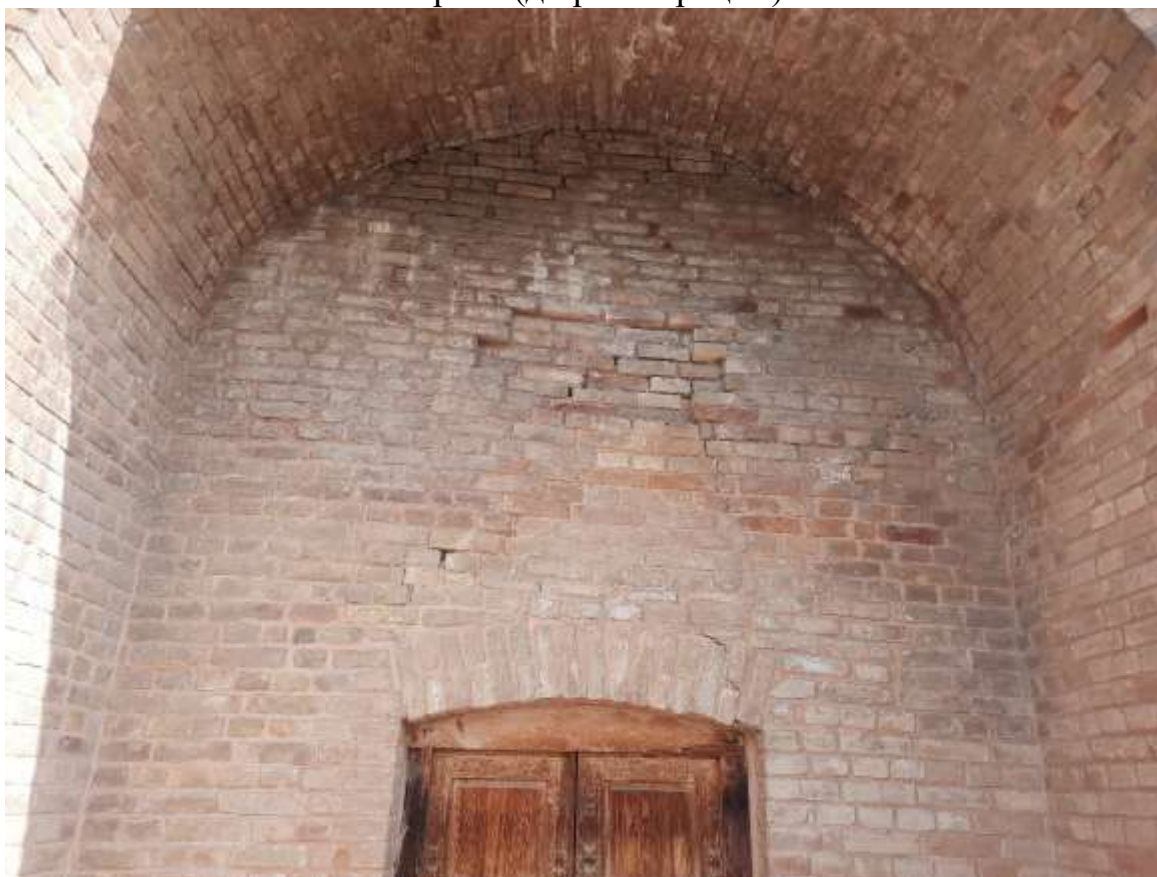
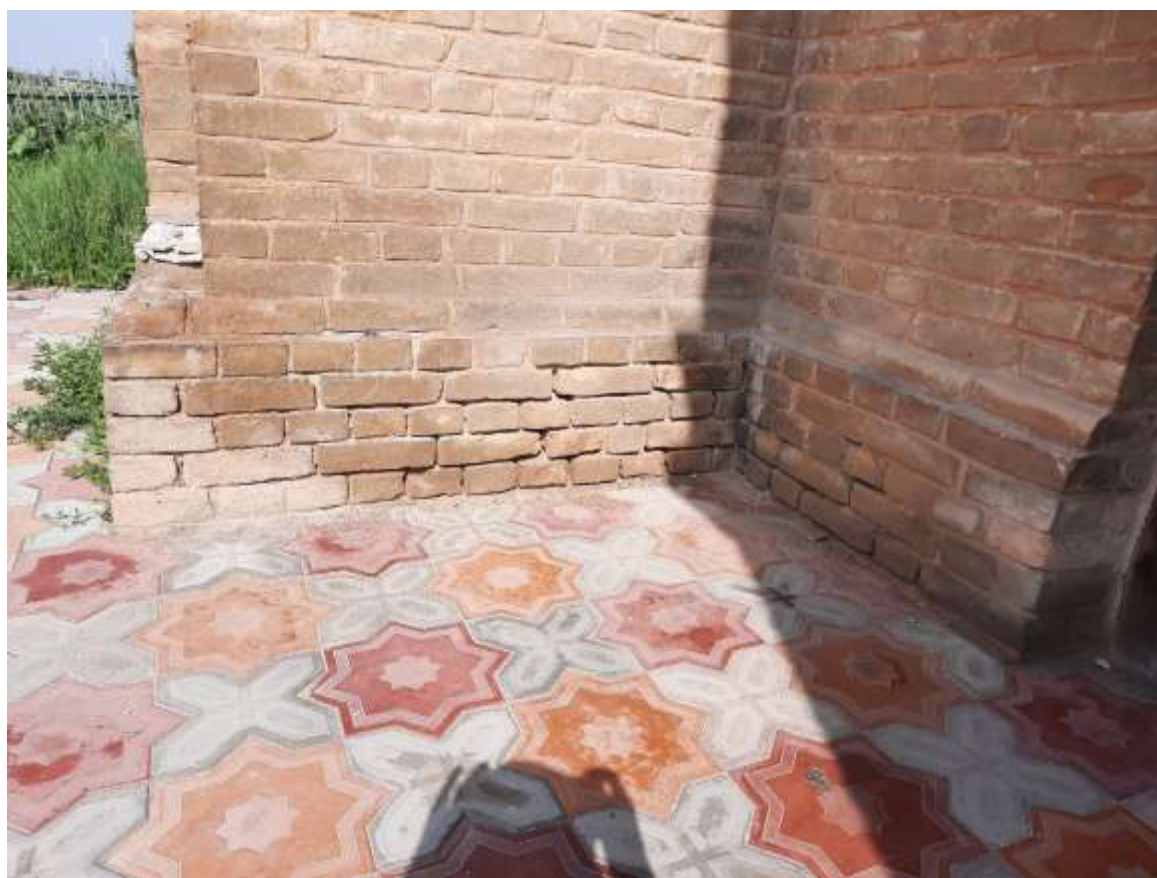
Портал (до реставрации)

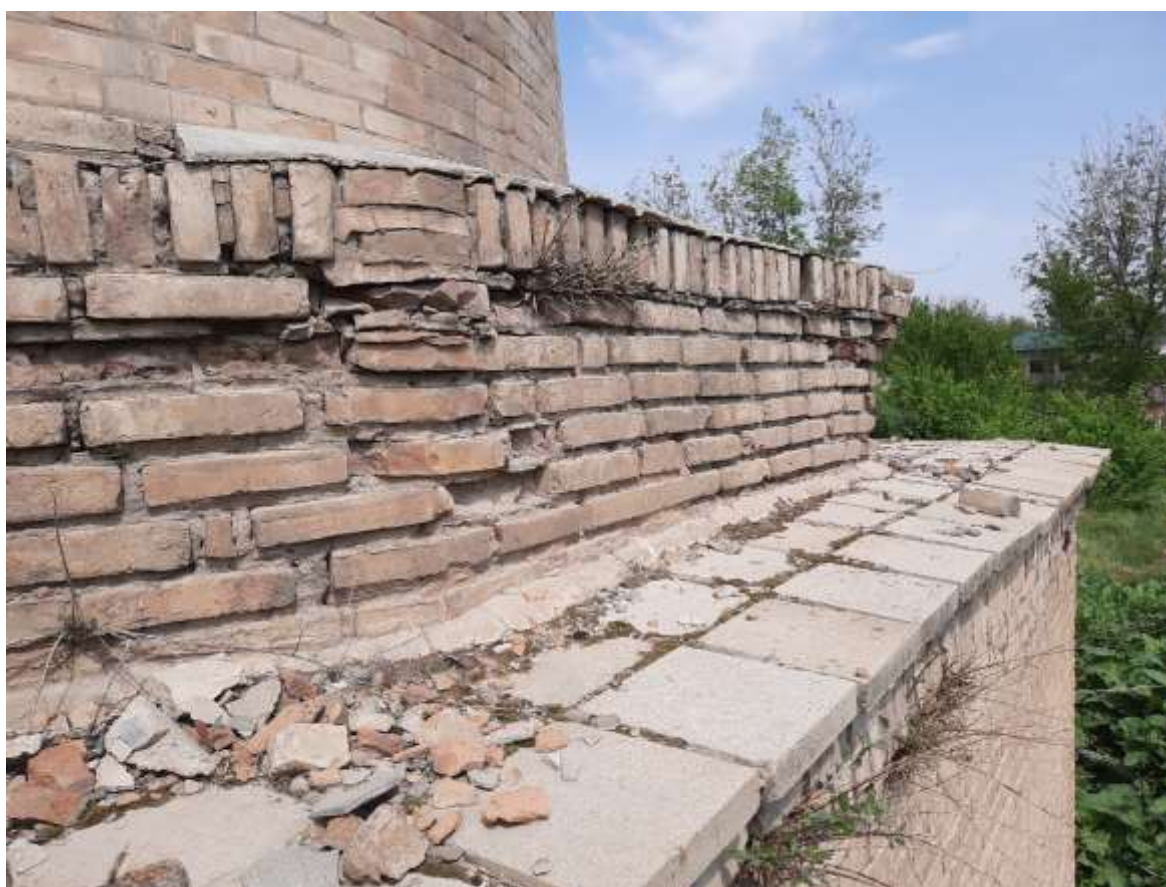
Восьмигранный барабан (до реставрации)

Демонтаж обкладки восьмигранного барабана - 4,5 м<sup>3</sup>

Перекладка восьмигранного барабана из реставрационного кирпича – 4,5м<sup>3</sup>

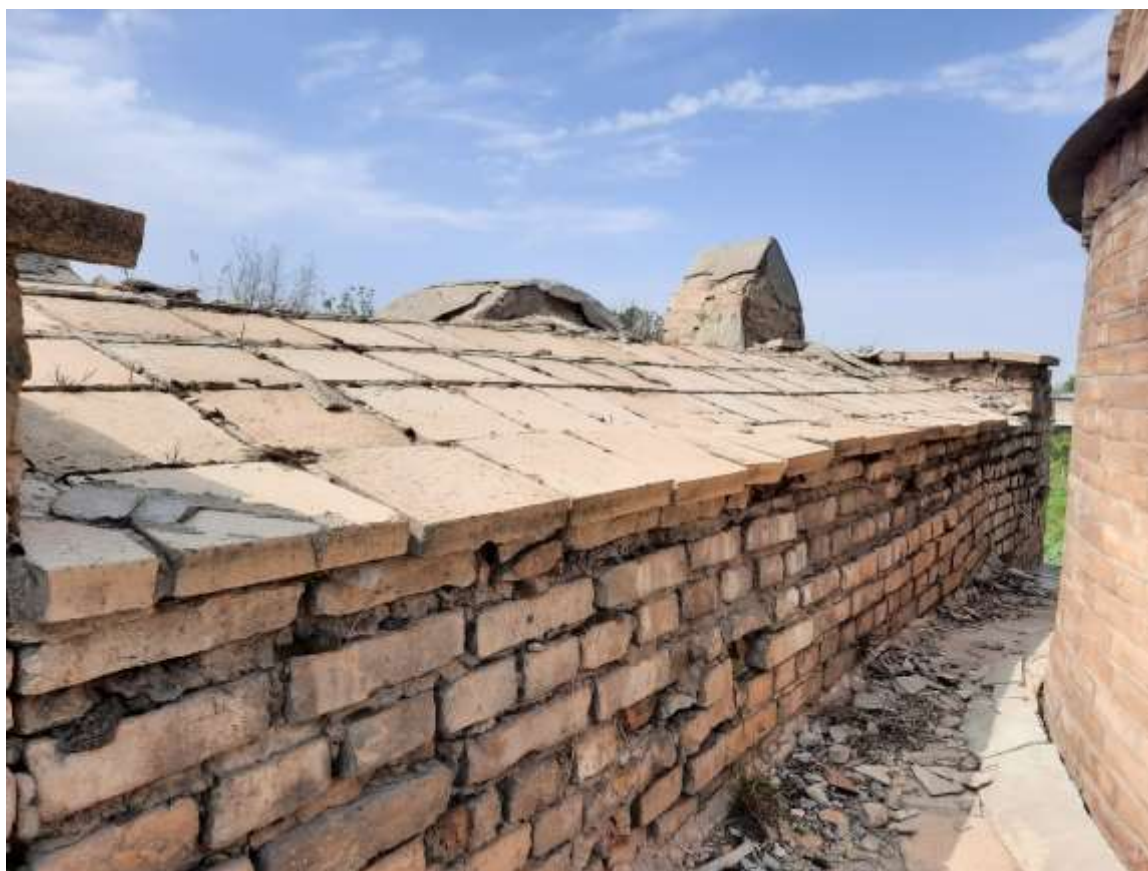
Кровля портала (до реставрации)

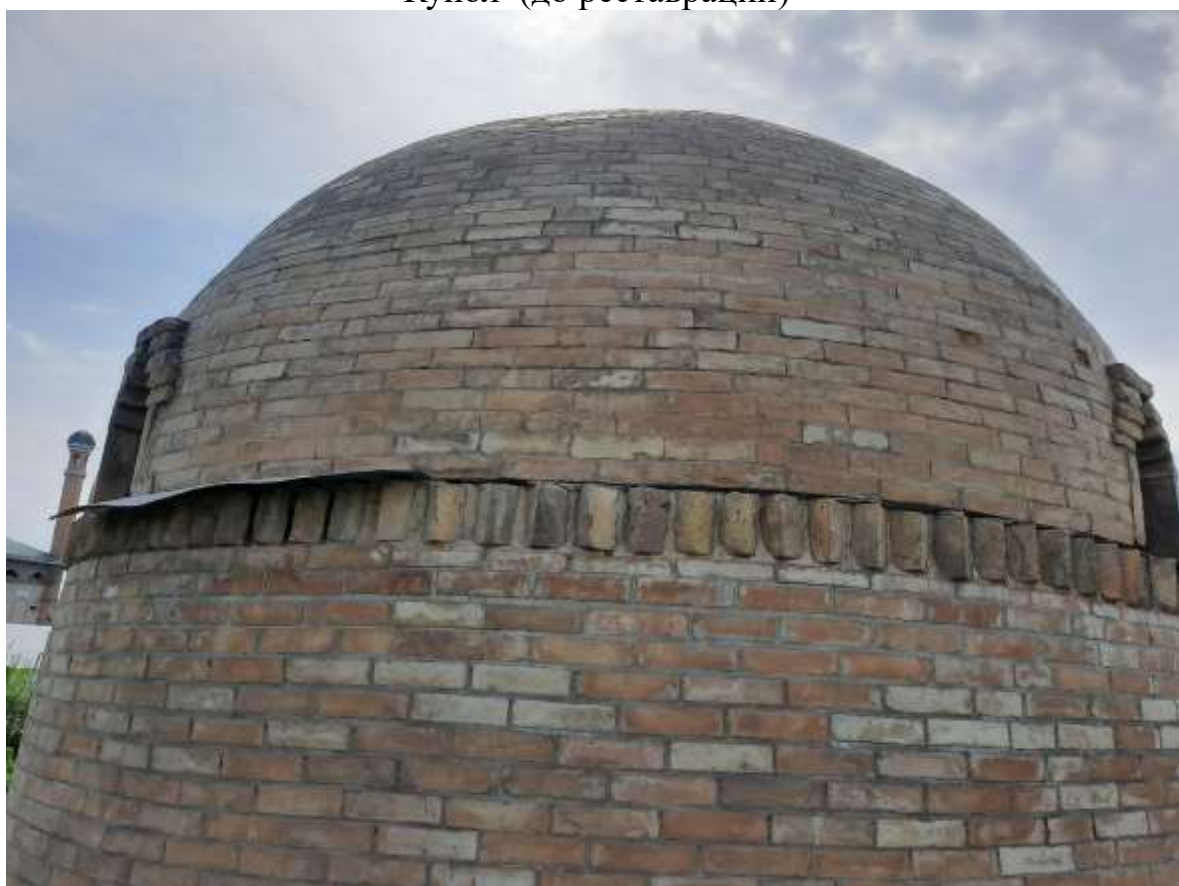
Купол (до реставрации)

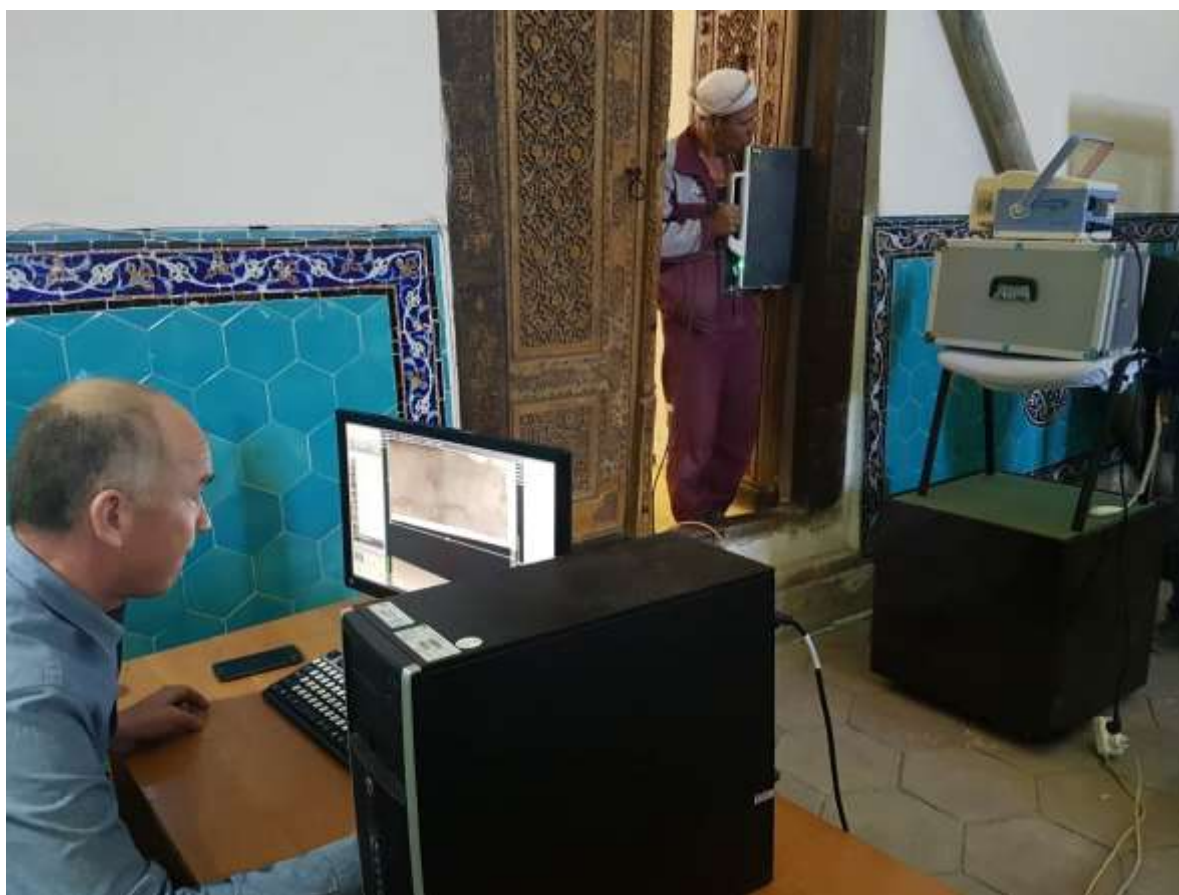
Натурное исследование состояния двери

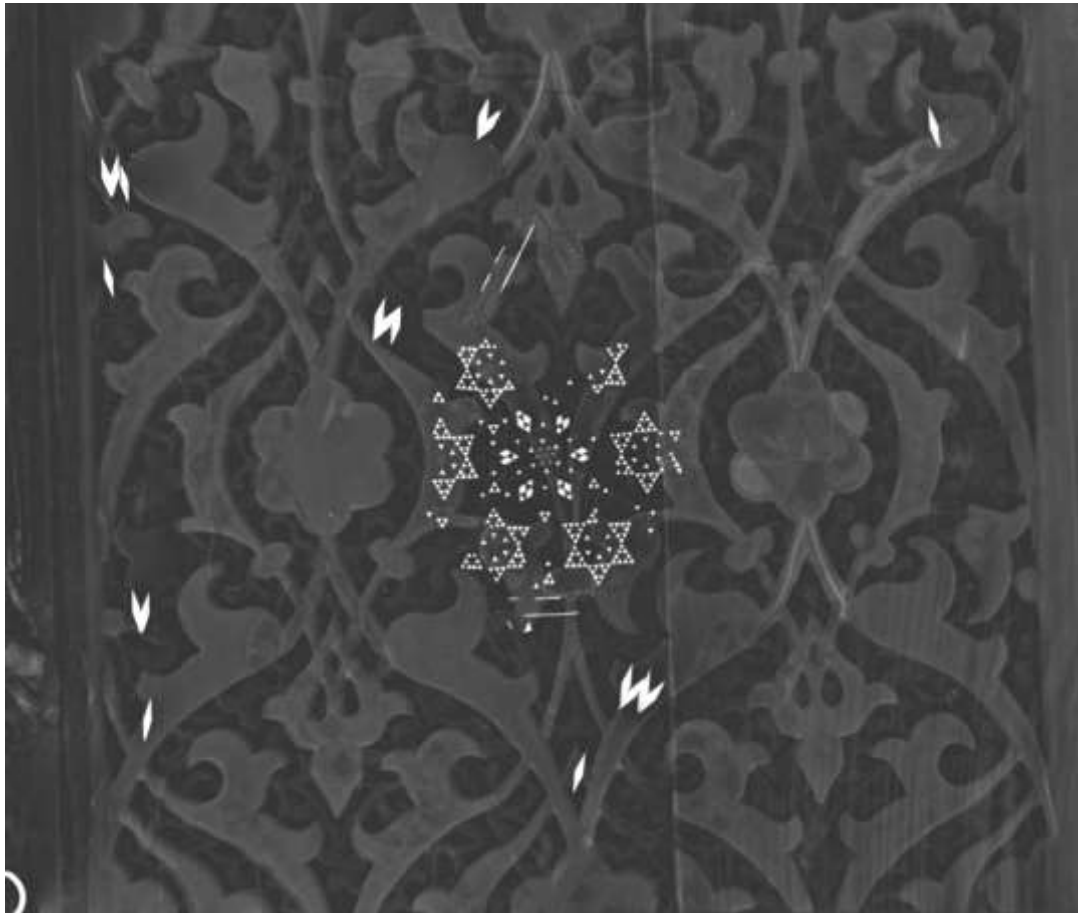
Рентгенографическое исследование двери на месте. Врач-рентгенолог высшей квалификации Ж. Казиев.

Рентгеновский снимок двери Гурханы. Обозначились не определяемые визуально инкрустации

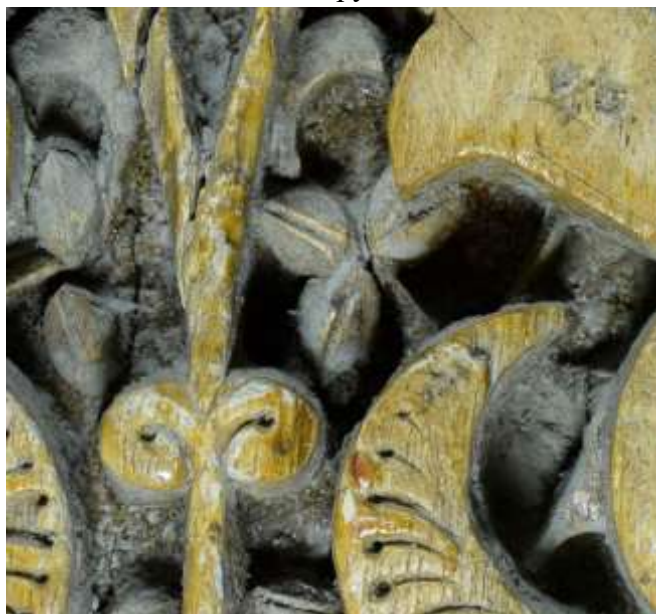
- 1) многовековые загрязнения, скрывающие поверхность дерева с резьбой;
- 2) заполнение утрат неизвестной мастикой-замазкой с целью закрепления инкрустации, теперь замазка выпадает вместе с остатками инкрустации.

Поверхность дерева покрыта лаком, который закрепил все загрязнения в глубине резьбы. Первоначально лакового покрытия не было.

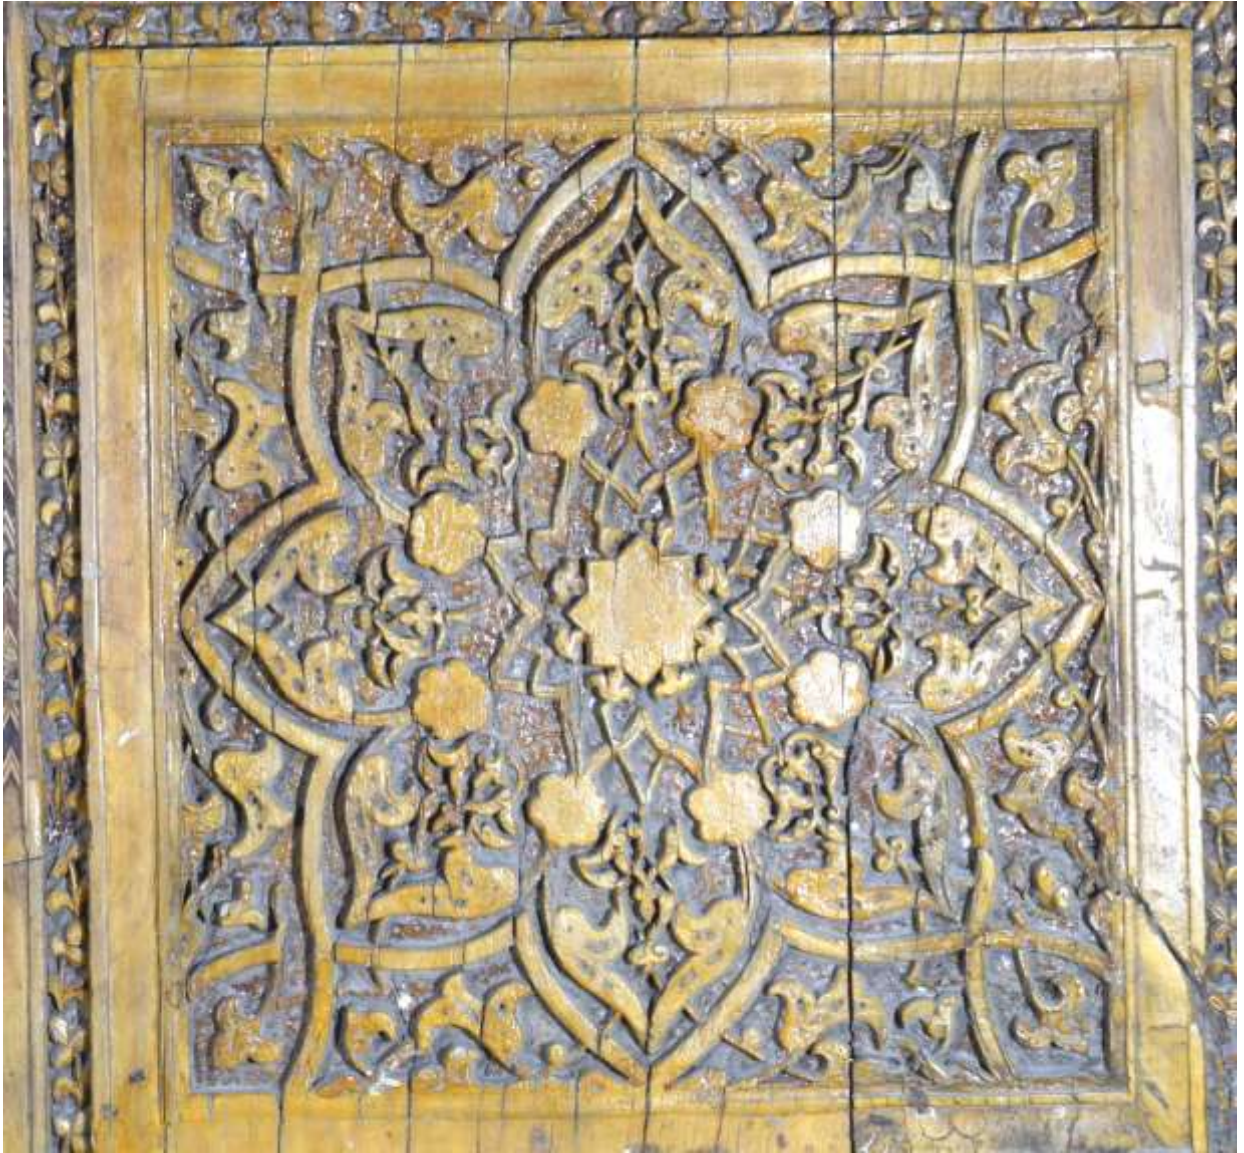
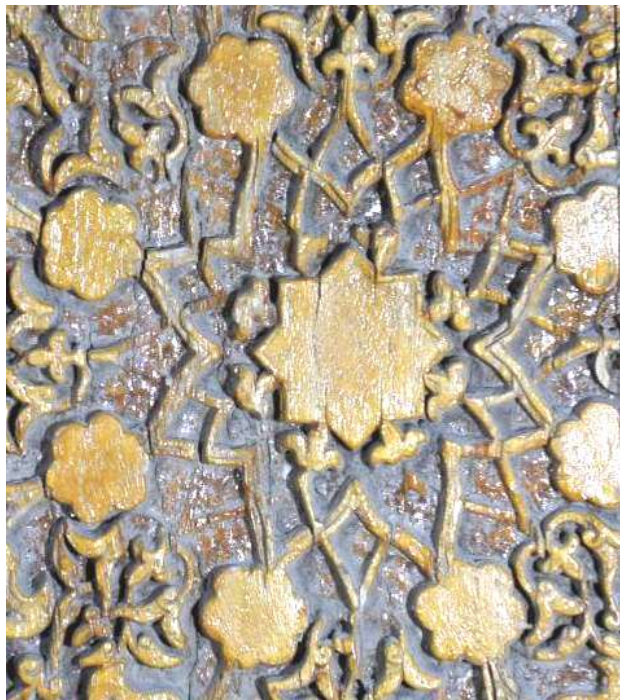
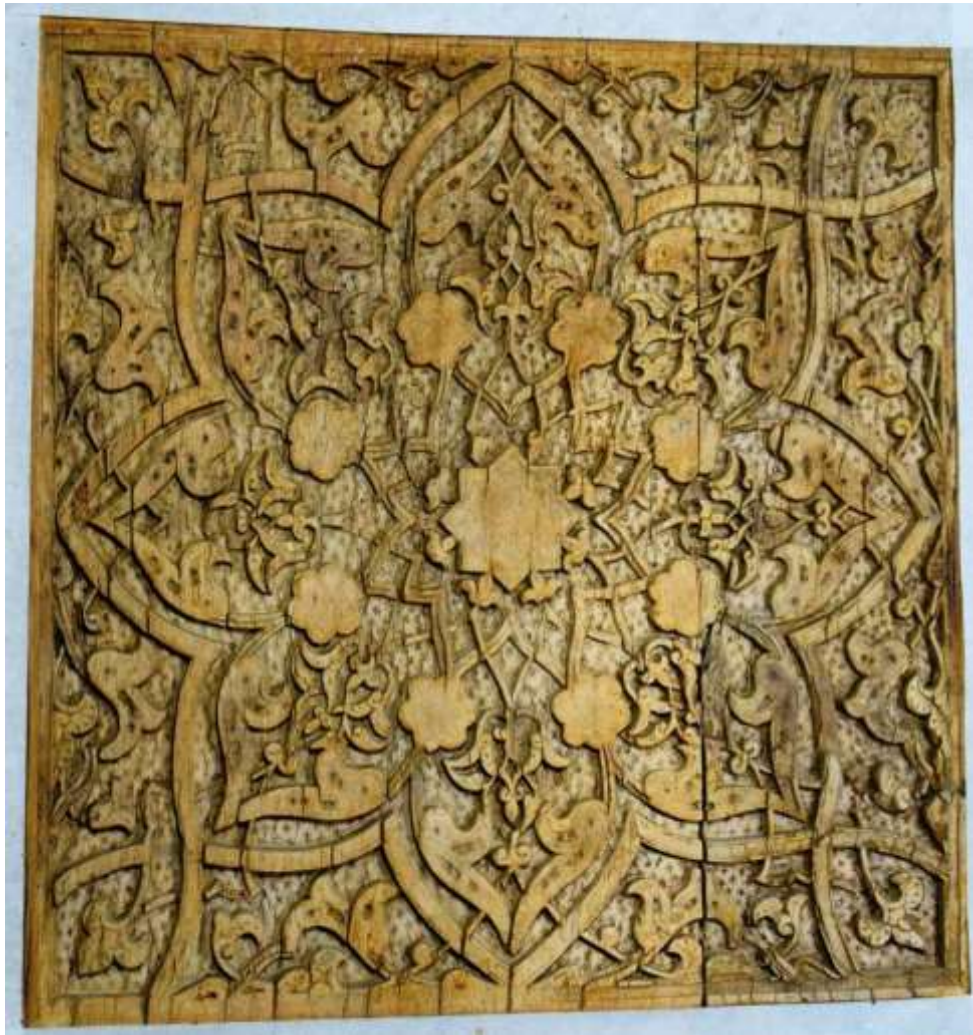
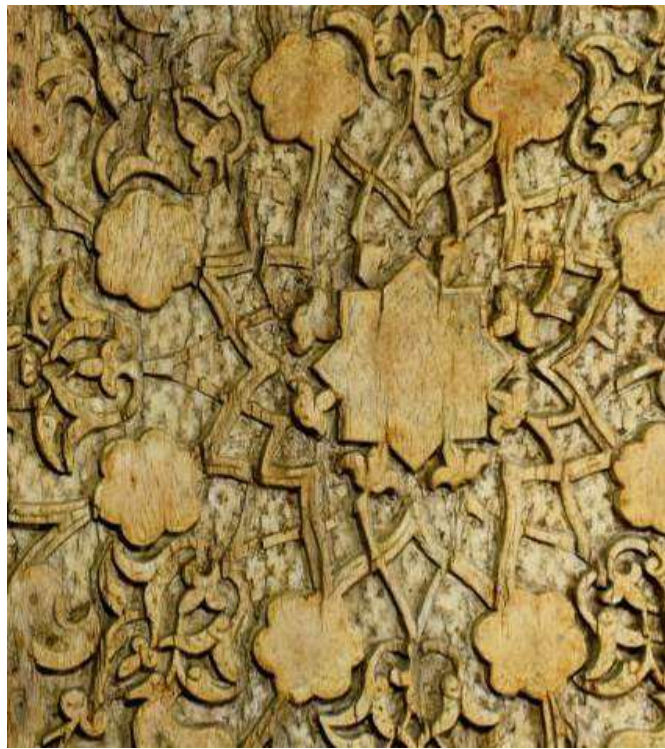
До и после удаления загрязнений

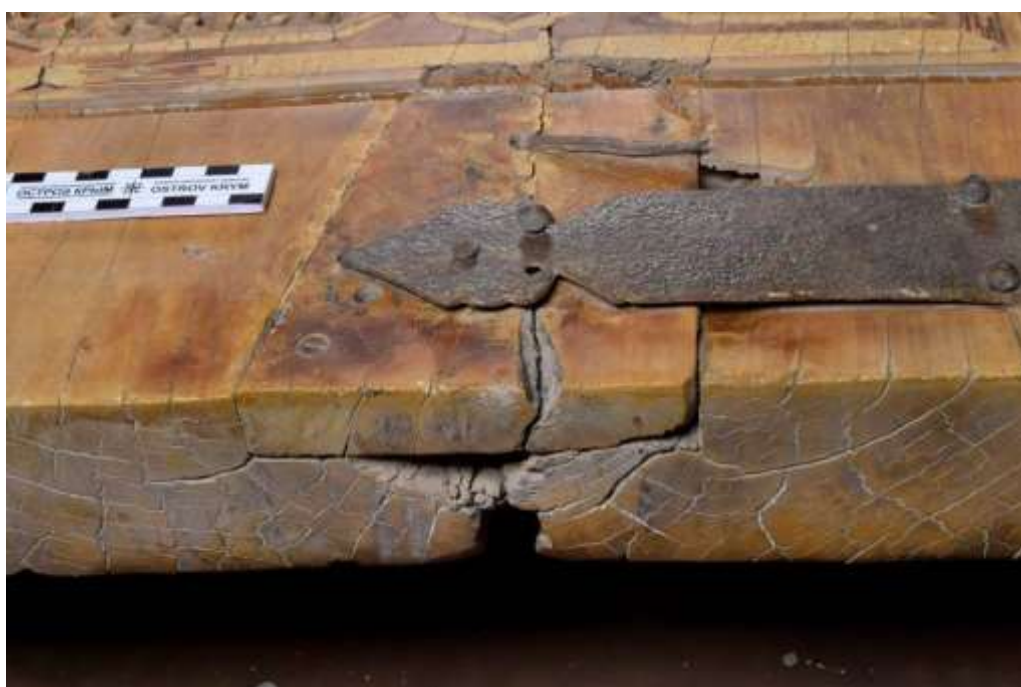
На двери обнаружено некоторое количество вставок, сделанных мастером во время изготовления. Видимо, на древесине были какие-то дефекты. Некоторые вставки уже выпали и образовалась дыра. Такая вставка находилась под металлической стяжкой с внутренней стороны двери. После снятия стяжки на дереве остался грязный след, который был почищен. Вставка когда-то давно треснула и была скреплена металлической скобой, это была попытка не допустить утраты дерева, примененная на данной двери не один раз. Состояние дерева насторожило специалистов, решили вытащить скобу и исследовать место. Кроме скобы, обнаружился современный шуруп, который тоже извлекли. Под вставкой находилась полость со следами проживания и деятельности дереворазрушающих насекомых, предположительно термитов. На рентгеновском снимке в этом месте находится затемнение, то есть полость. Такие затемнения имеются и в других местах двери. Проблема с дереворазрушителями пока не решалась.

Металлическая полоса-стяжка находится на вставке

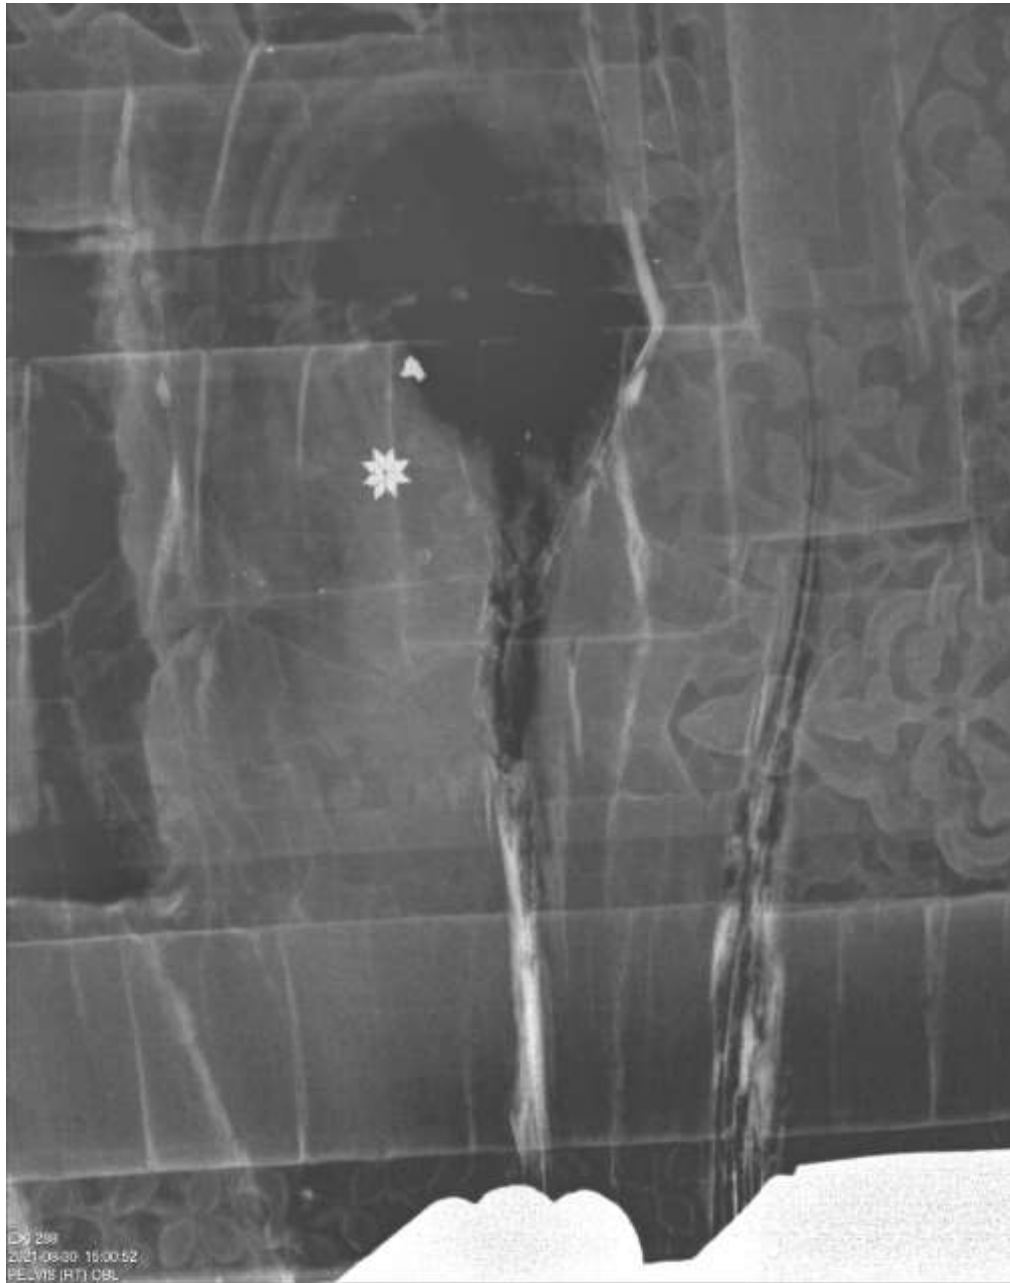
После удаления мусора

На рентгеновском снимке ходы насекомых и место гнезда было обозначено затемнением. Такие затемнения с возможными аналогичными повреждениями имеются и в других местах, хотя снаружи дерево кажется целым
