**Городище Актобе, VI-XIII века
(научно-реставрационные работы, Жамбылская область)**

Основные требования к научно-реставрационным работам по договору № 60 на выполнение государственного задания от «23» апреля 2021 г.

**Градостроительный комплекс – историческая часть города Казалинска
конец XIX века – начало XX века дом Ганибая, (научно-реставрационные
работы, Кызылординская область)**

Дом, в котором жил Абай Кунанбайулы (дом Анира Молдабаева), ныне – музей «Алаш арыстары-М.Әуезов», конец XIX века (научно-реставрационные работы, Восточно-Казахстанская область)

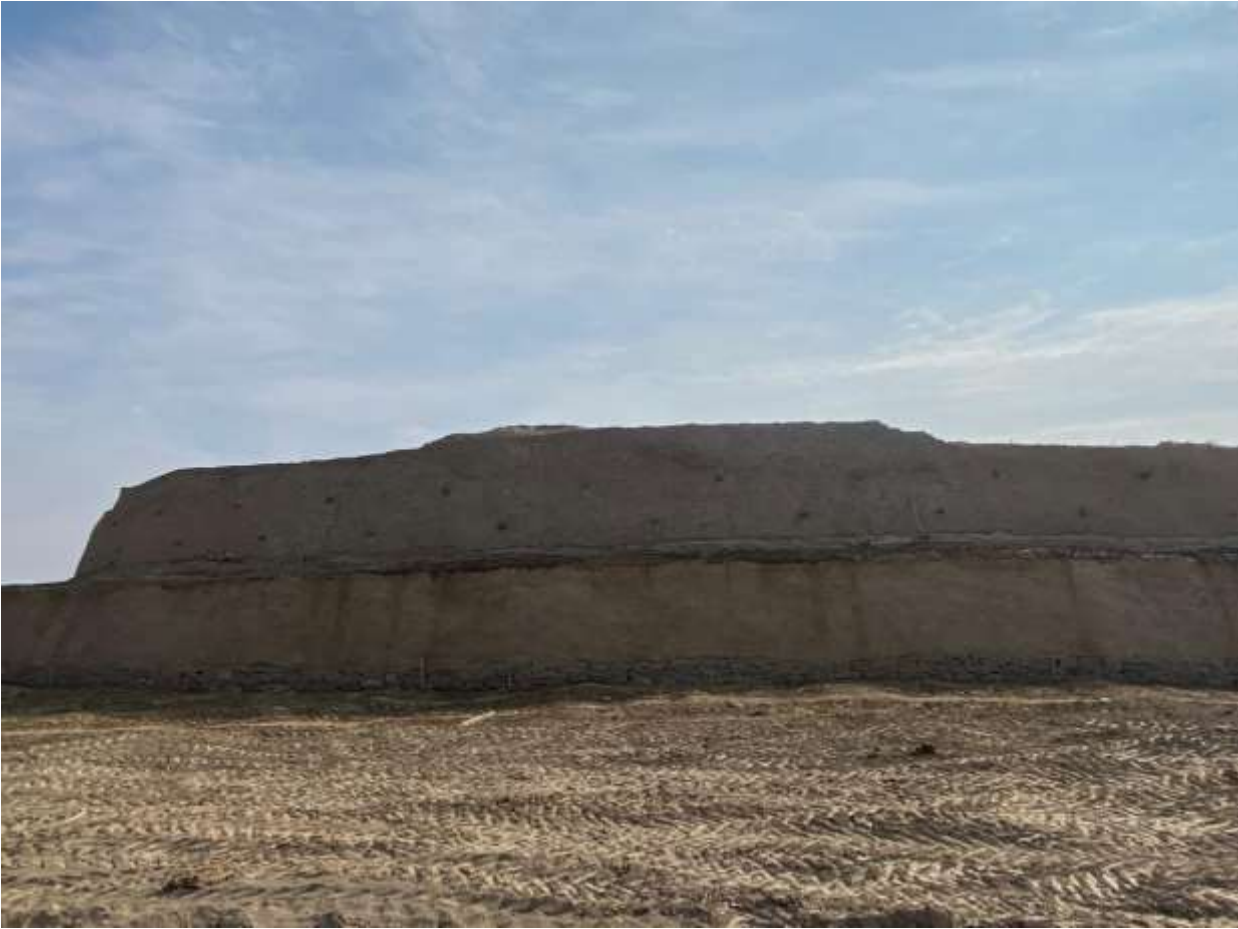
Кладка стен в утраченных местах сырцовым кирпичом на глиняном растворе

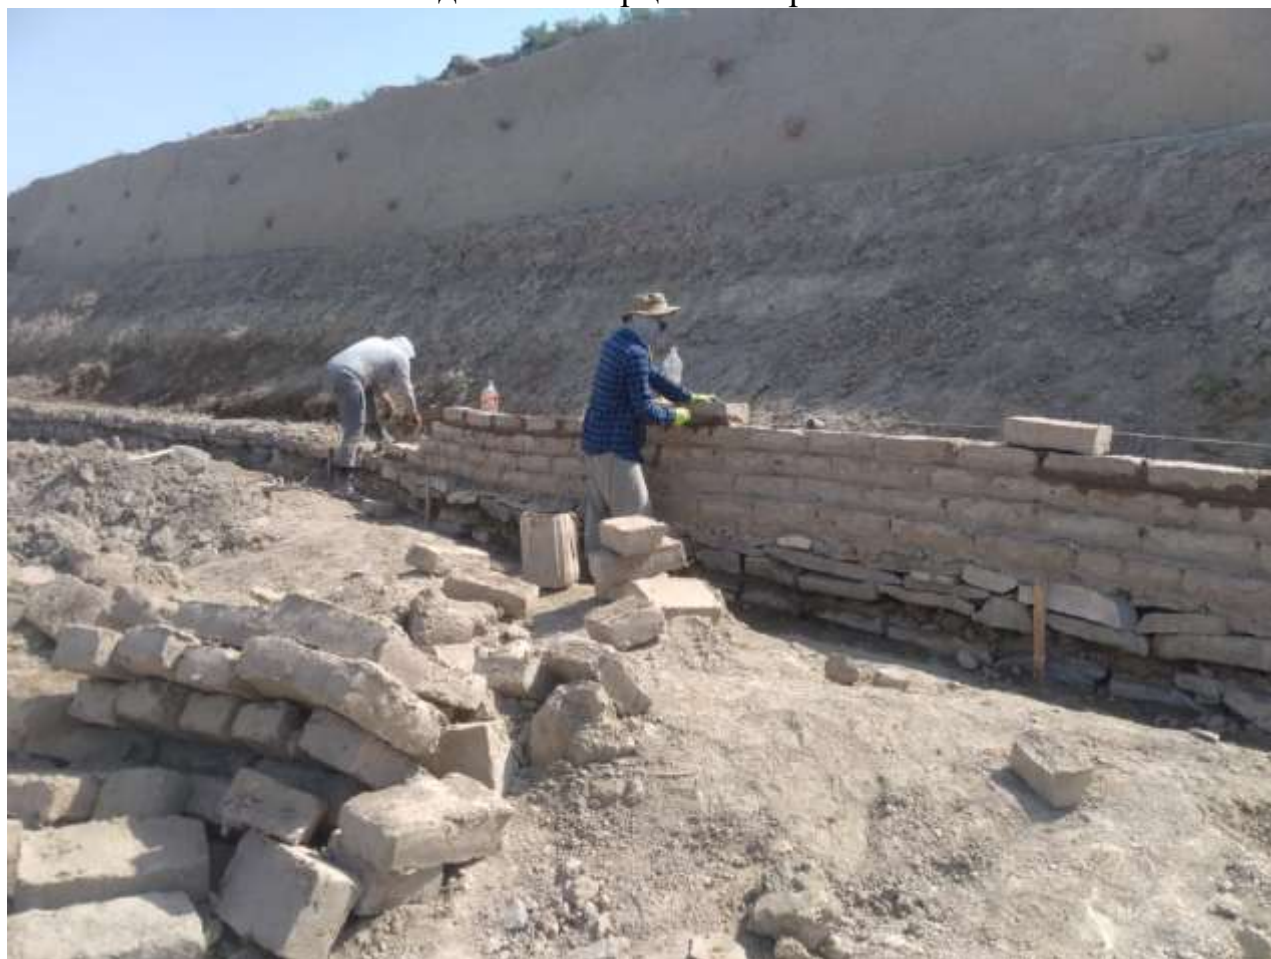
Кладка стен сырцевым кирпичом

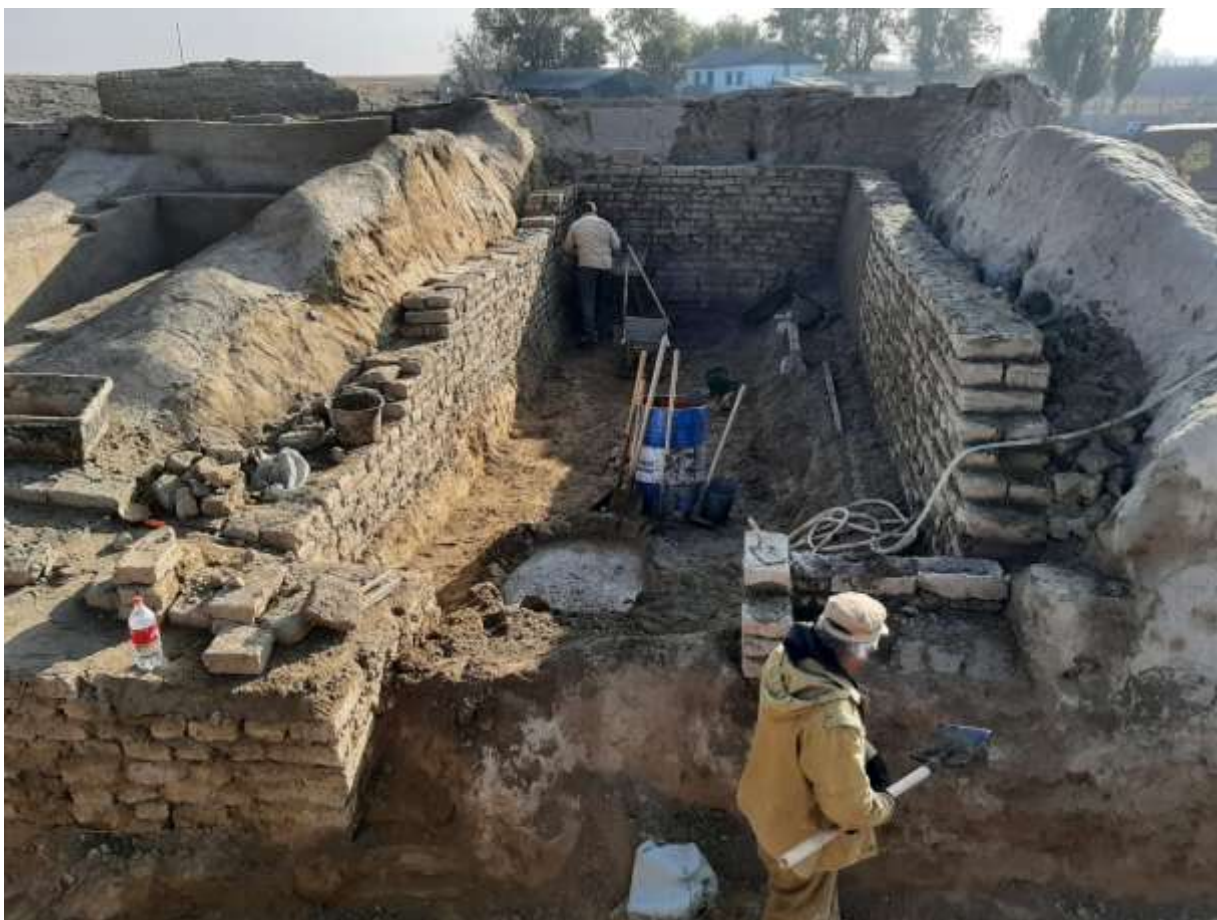
Консервация стен жилых помещений

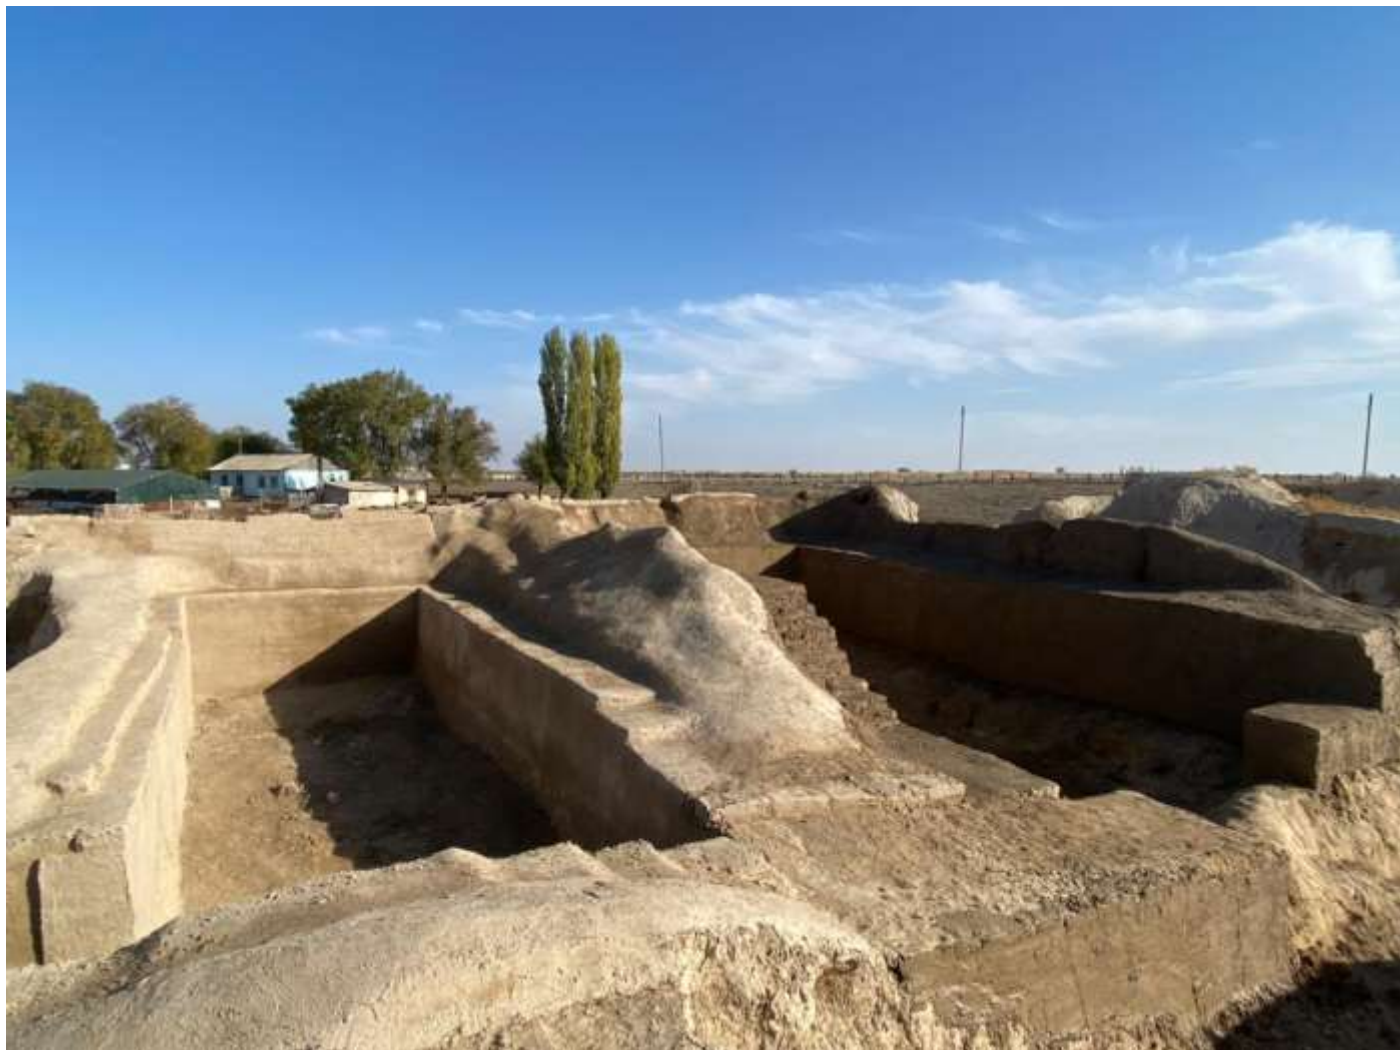
**Поверхность новой кладки стен оштукатурить двумя слоями раствора:
соманный и с добавлением рисовой шелухи**

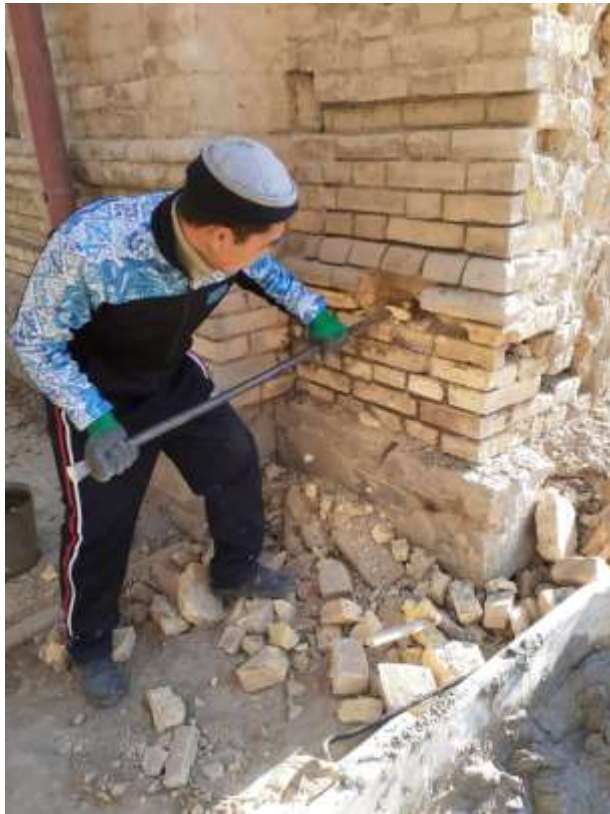
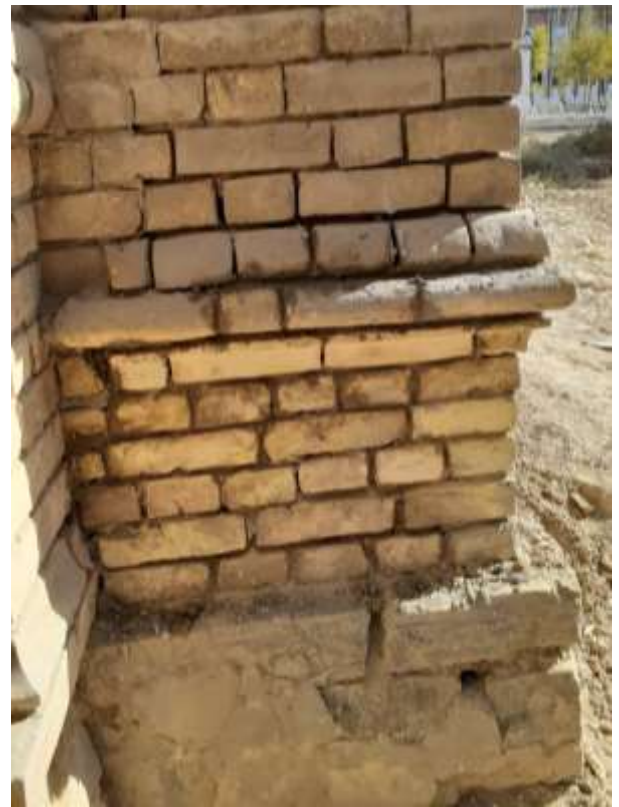
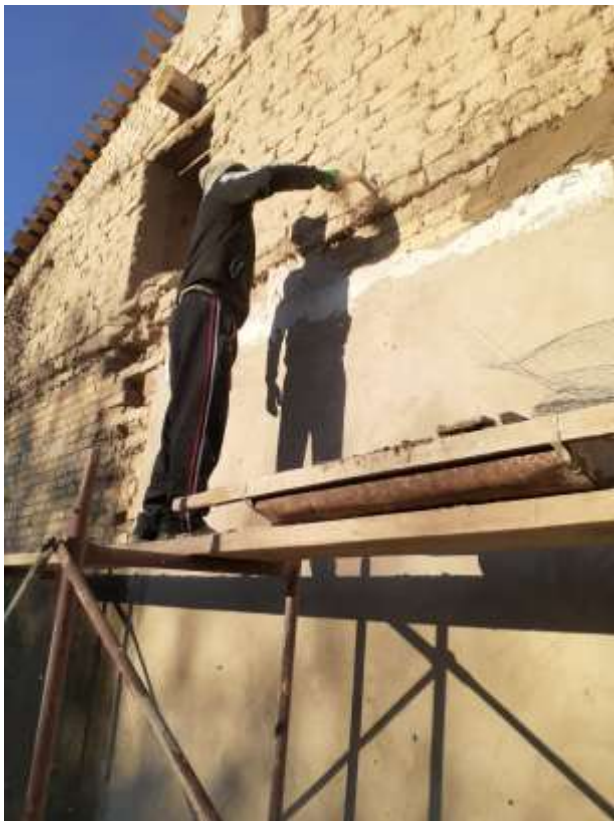
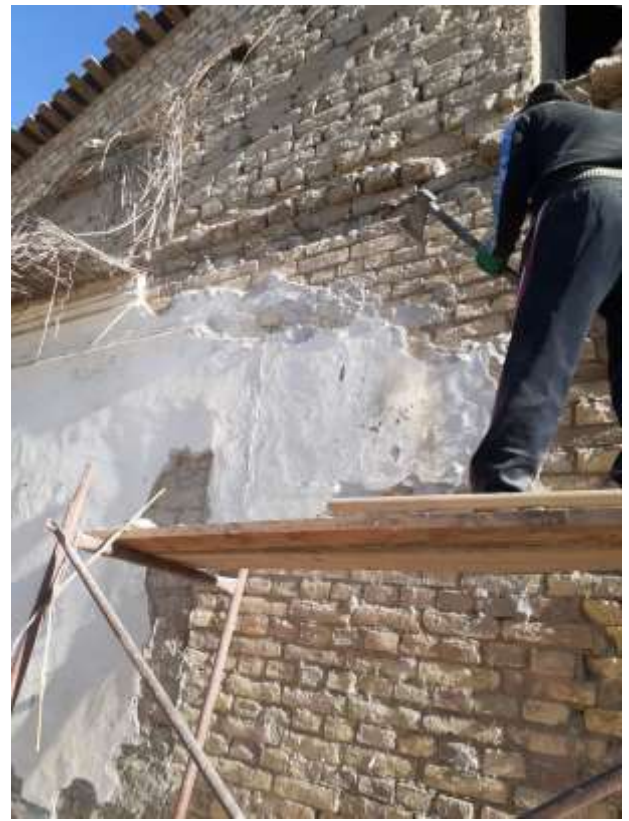
Реставрационные работы фасадов

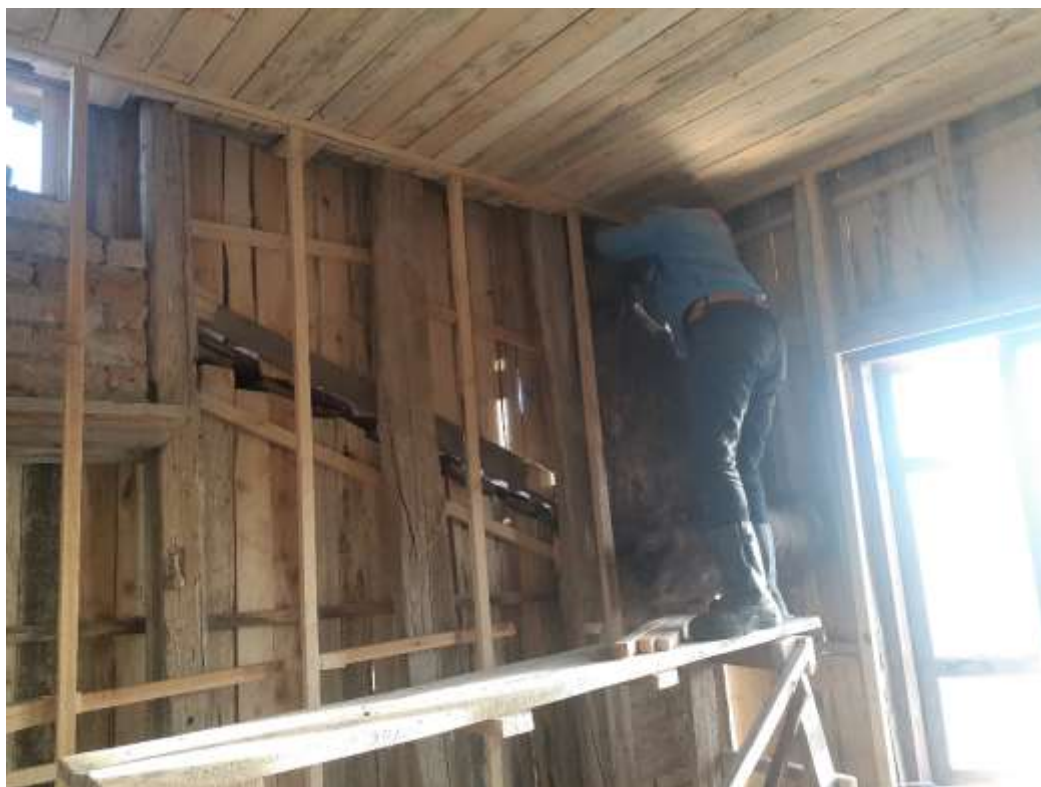
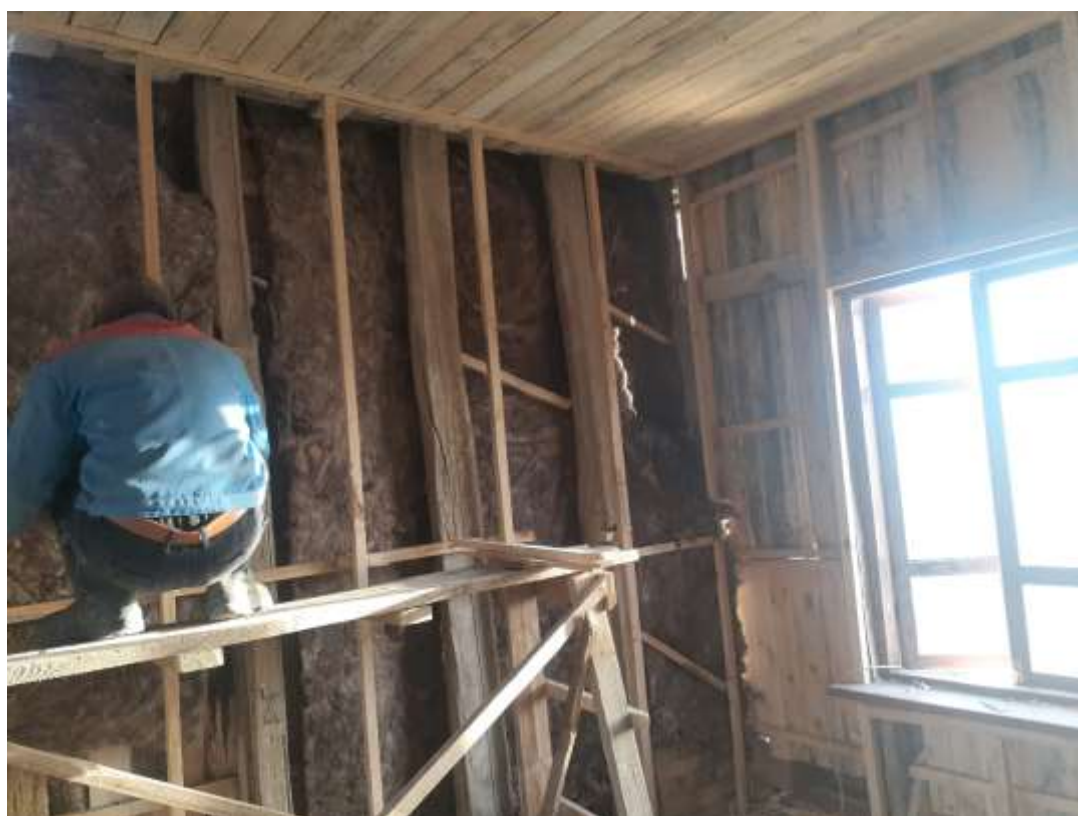
**Реставрационные работы мансарды (Заделка трещин, обработка
деревянных балок)**

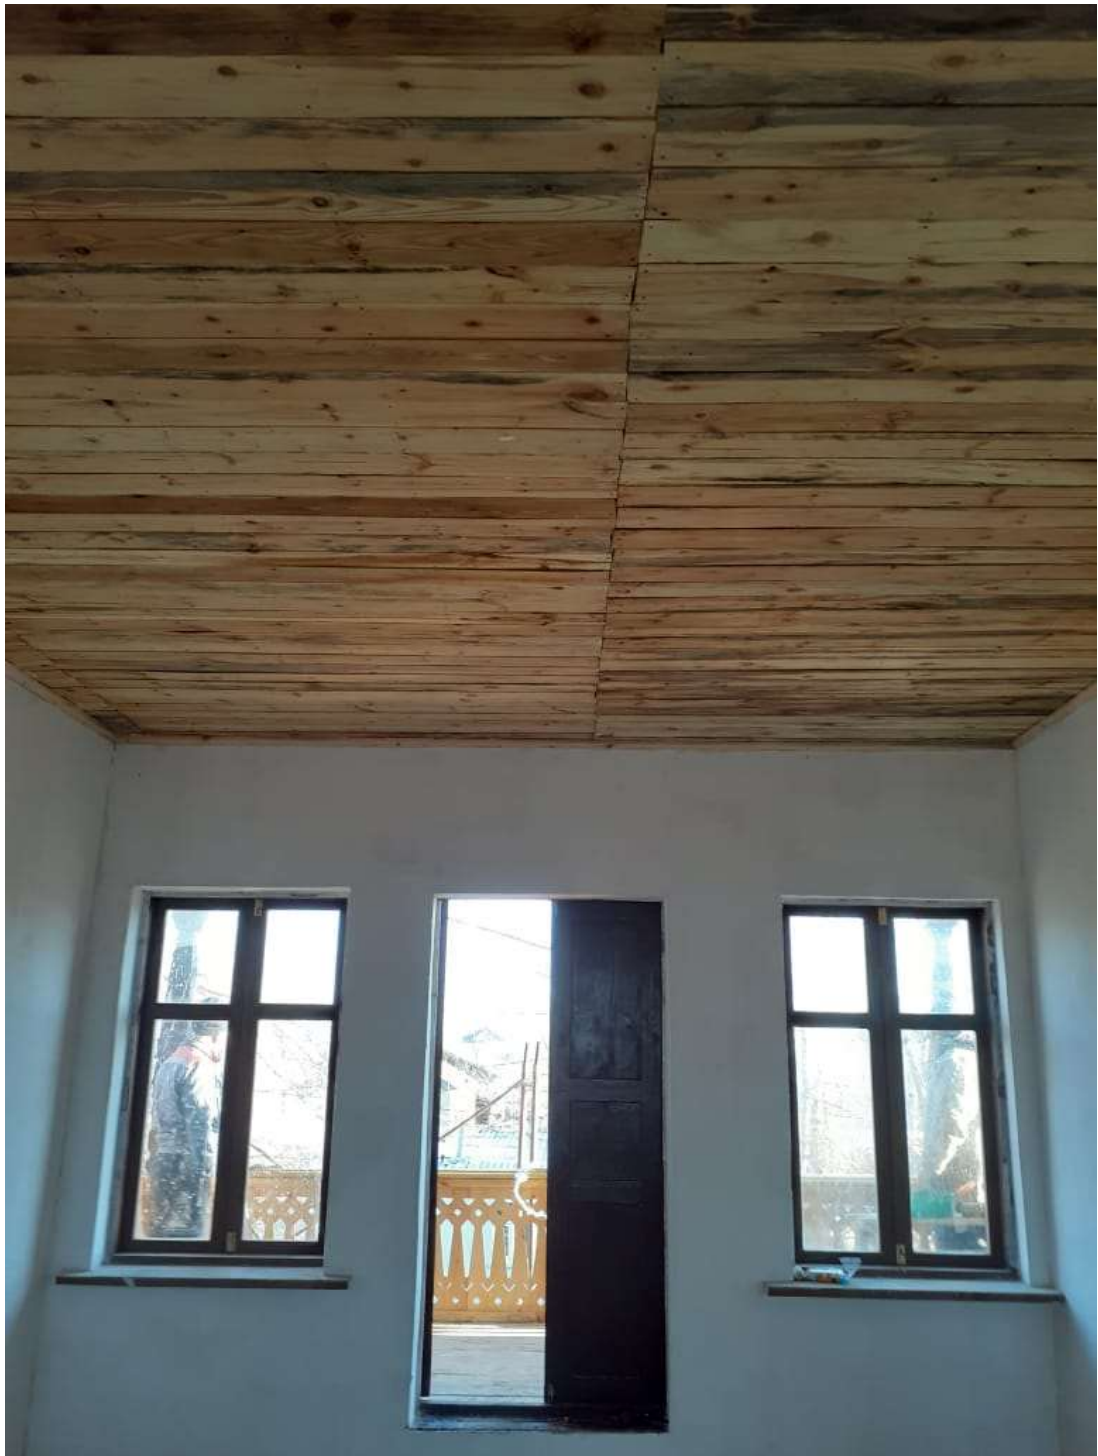
Реставрационные работы айвана

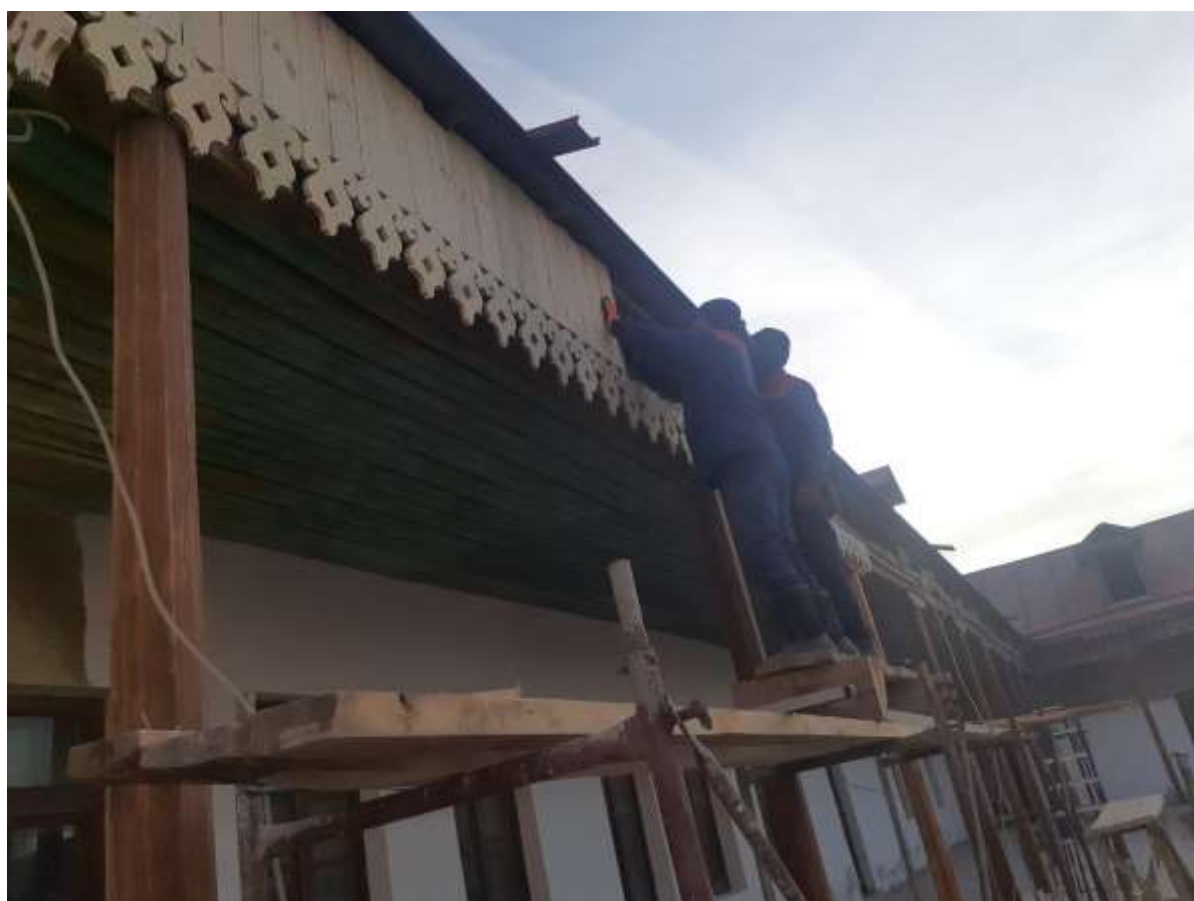
Покрытие лаком потолка

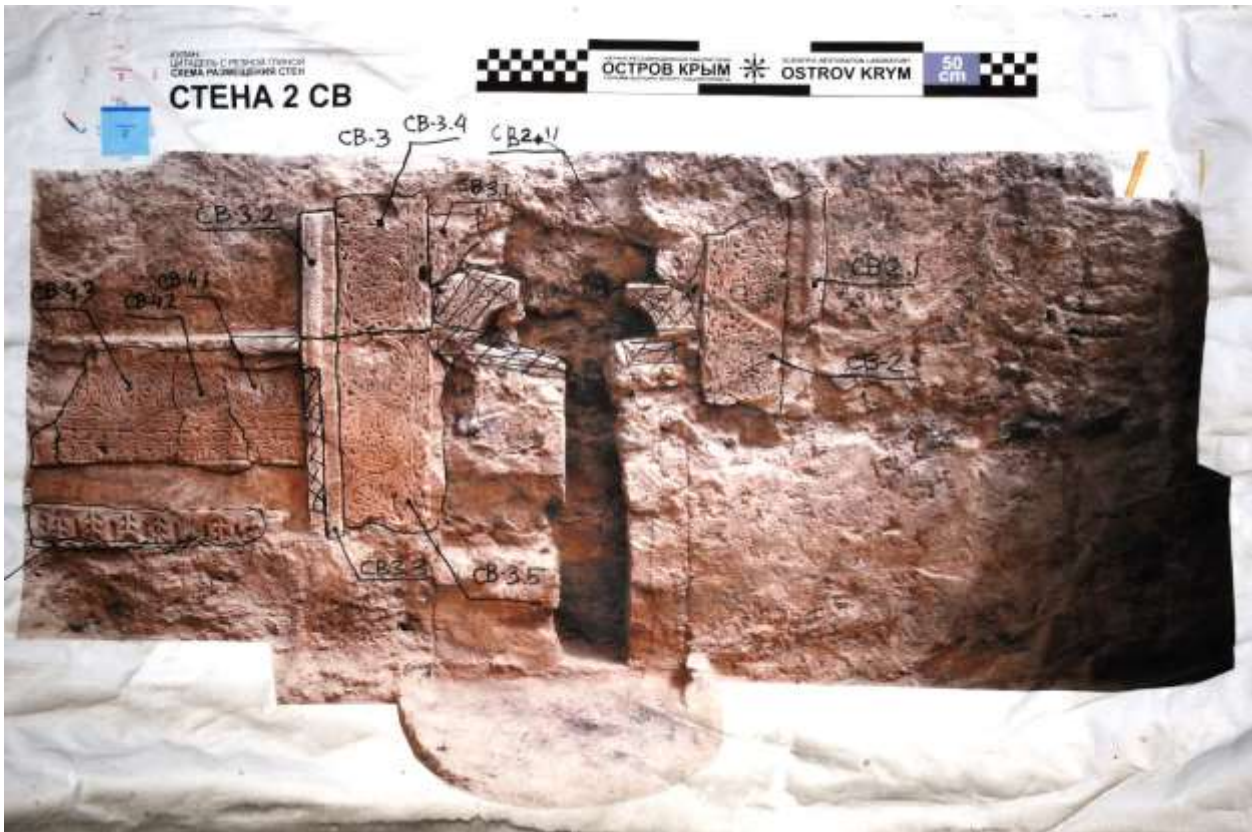
Полевая схема снятия фрагментов панелей резной глины с северо-восточной стены (СВ).
Штриховкой обозначены уже разрушенные участки резьбы.

В июне 2021 г. полностью подготовлены к сборке панели резной глины, снятые с северо-восточной стены помещения (СВ).

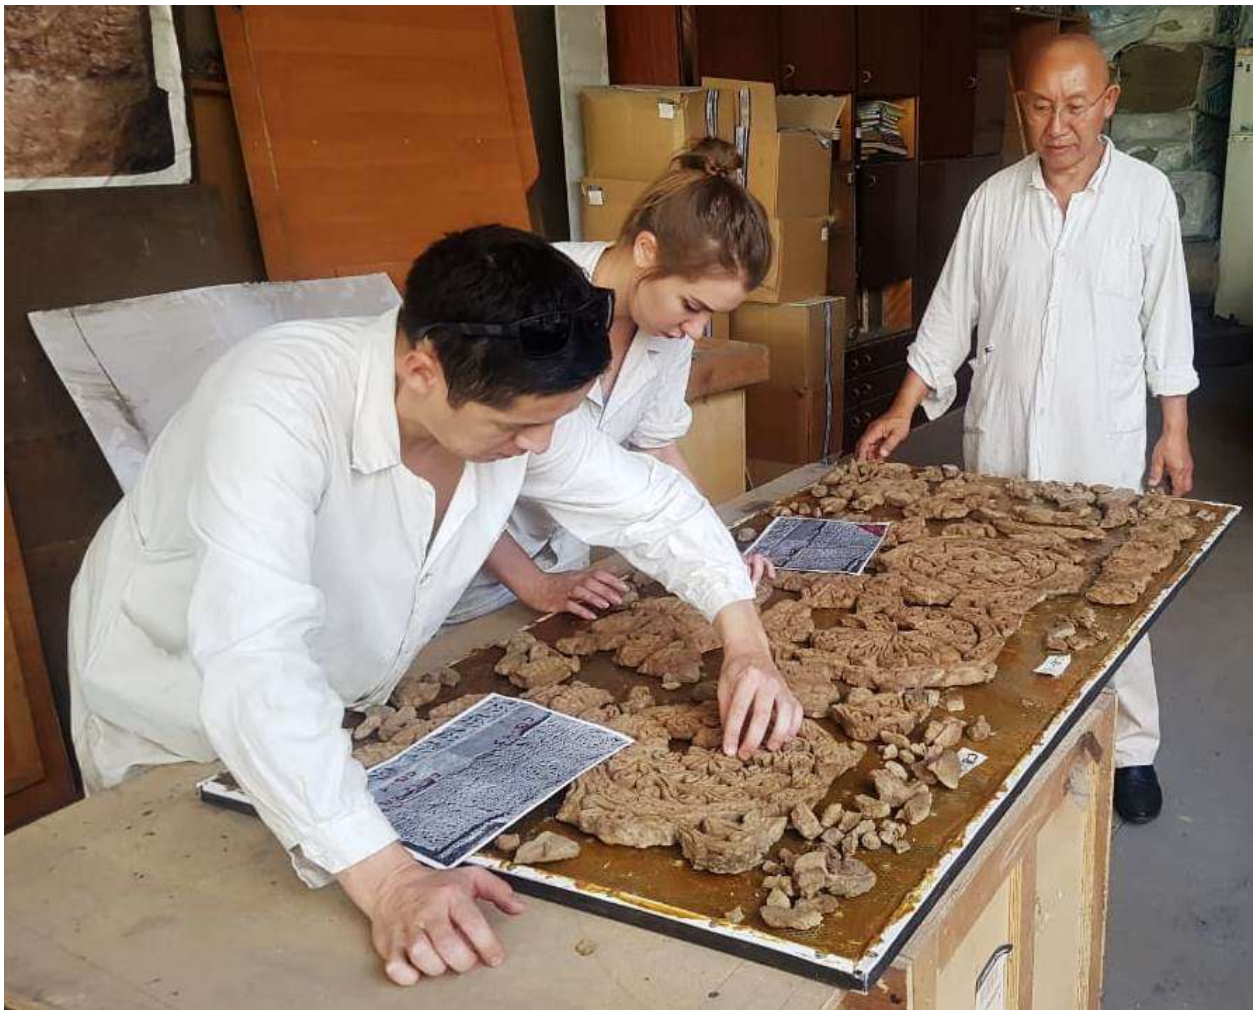
Группа фрагментов резной глины СВ 4.1-4.3, подготовленная для сборки

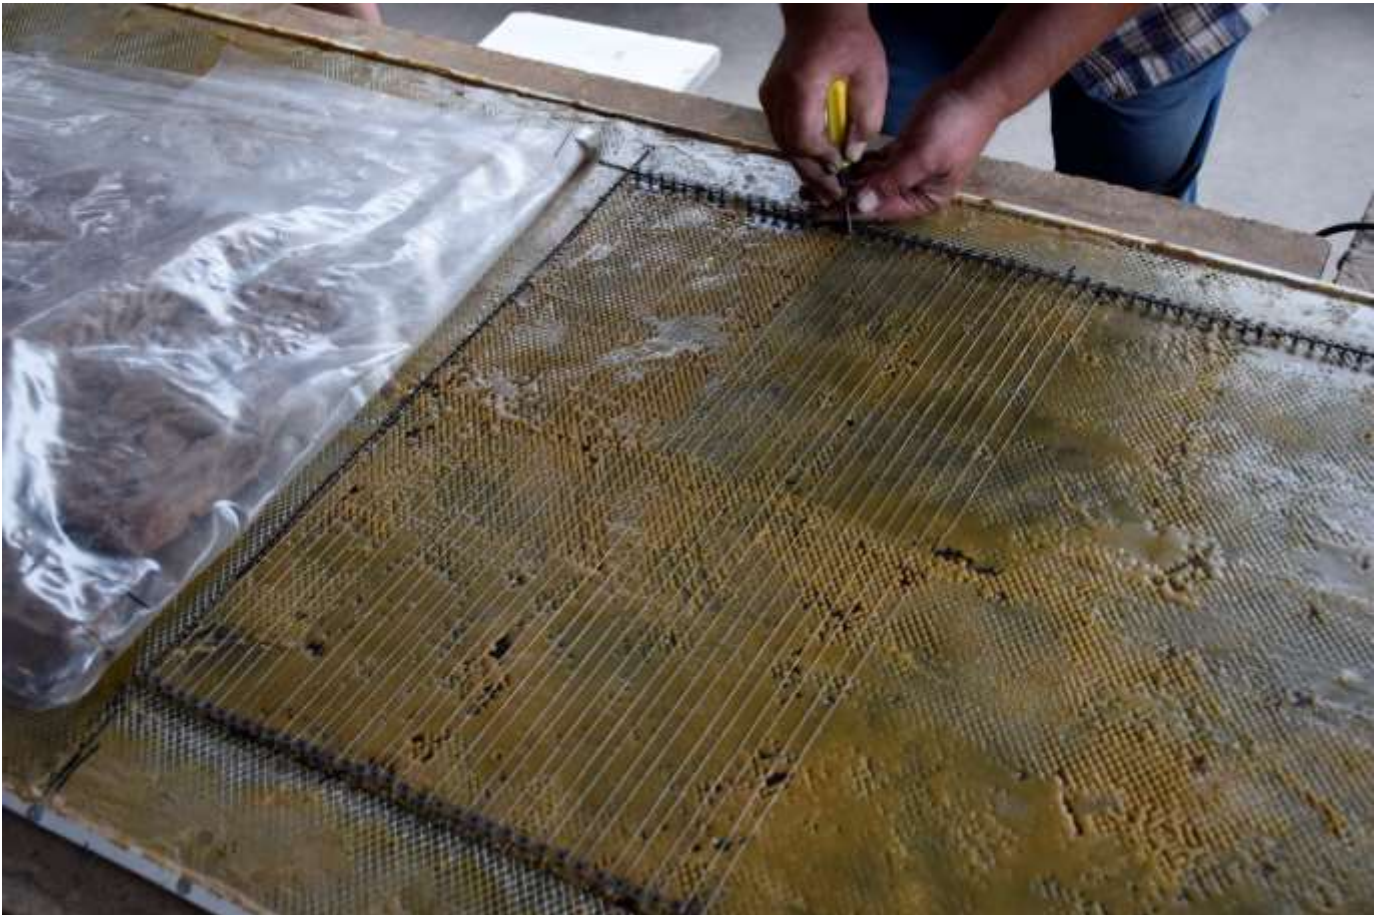
Подготовка нового основания для крупных фрагментов: установка нихромовой спирали вместо металлической сетки

В процессе сборки возникли определенные трудности при установке крупных фрагментов на новое основание. Разработана новая технология сборки для крупных фрагментов. Данная разработка научно-реставрационной лаборатории «Остров Крым» не имеет аналогов и является ноу-хау. Вместо металлической сетки на место крепления крупного фрагмента устанавливается нихромовая спираль, которая подключается к электрическому току и нагреваясь, расплавляет клей. При остывании клея-расплава происходит надежное закрепление крупного фрагмента резной глины на новом основании. Спираль остается под фрагментом, обеспечивая лучшее закрепление, а также обратимость

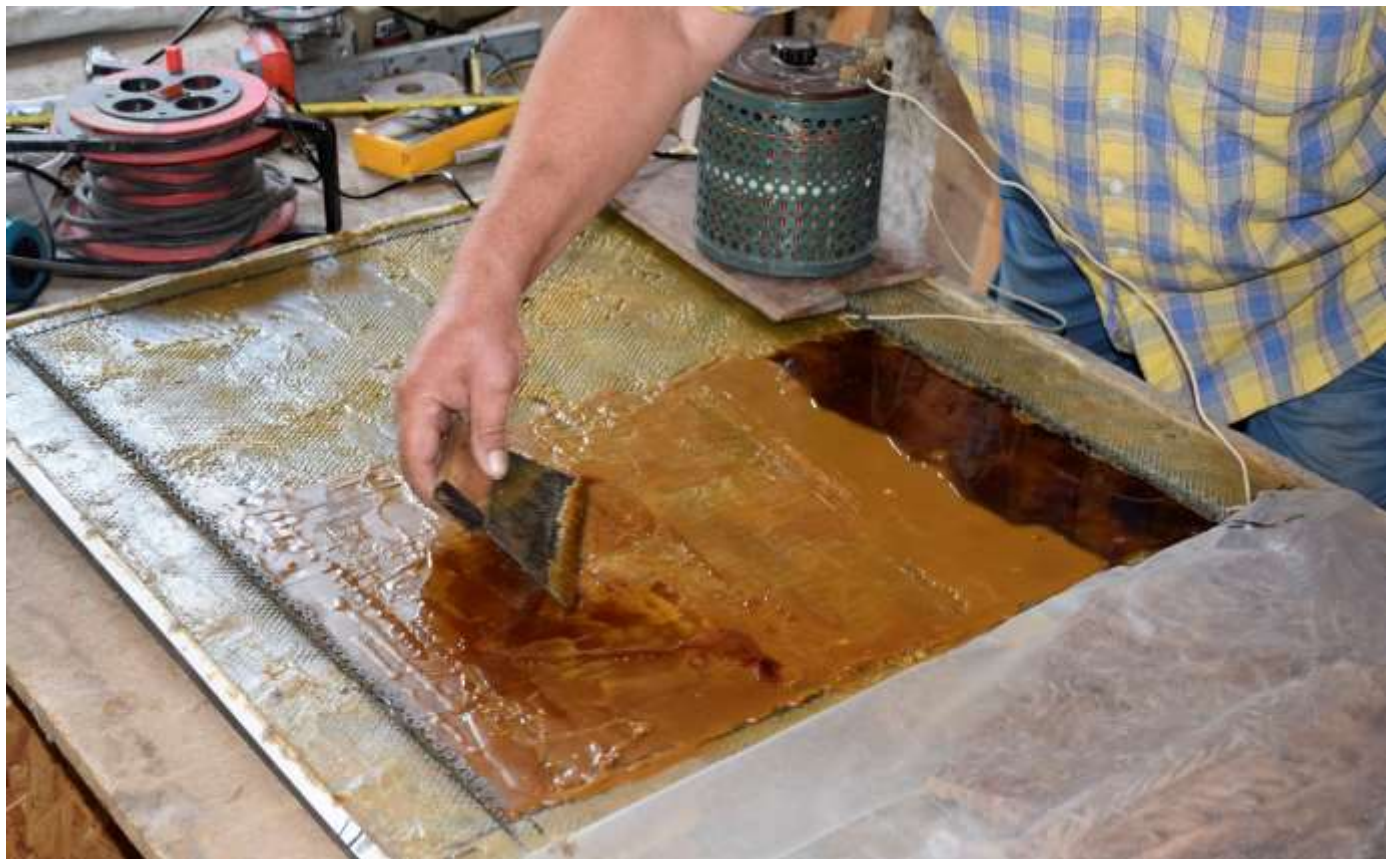
Подготовка нового основания для крупных фрагментов: подключение спирали к току, нанесение воско-канифольного состава

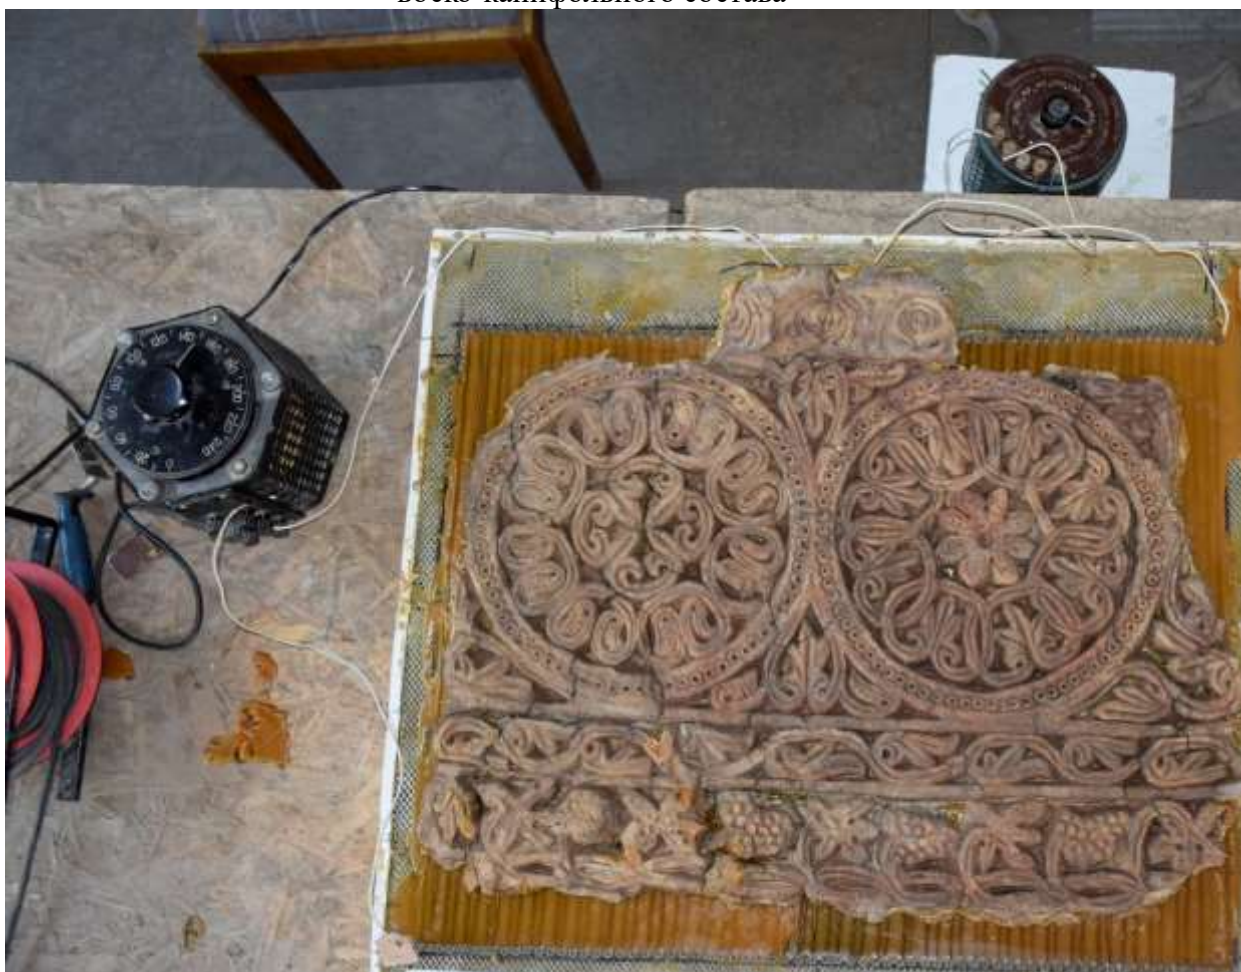
Приклеивание крупного фрагмента на новое основание: клеящий состав под фрагментом расплавляется при подключении тока и застывает после его отключения

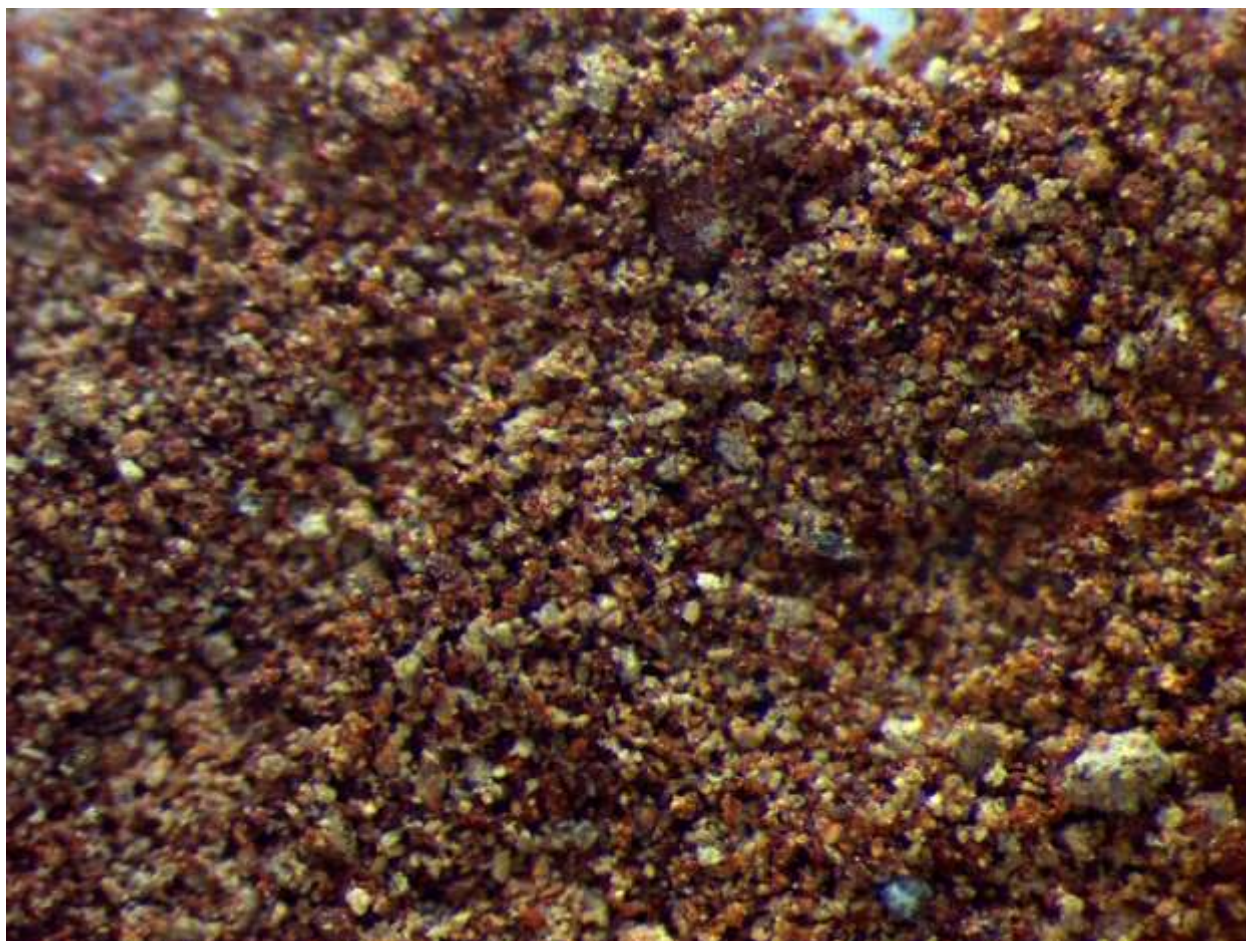
Красная краска под микроскопом

Выполнен технологический анализ материалов резной глины. Исследованы 3 образца: основа резьбы – глиняная штукатурка, красная краска с поверхности резьбы, черная краска с поверхности резьбы. По результатам анализа установлено следующее:

- 1) основой резьбы является типичный лёсс, не содержащий каких-либо добавок;
- 2) красная краска является природной красной глиной, не содержит

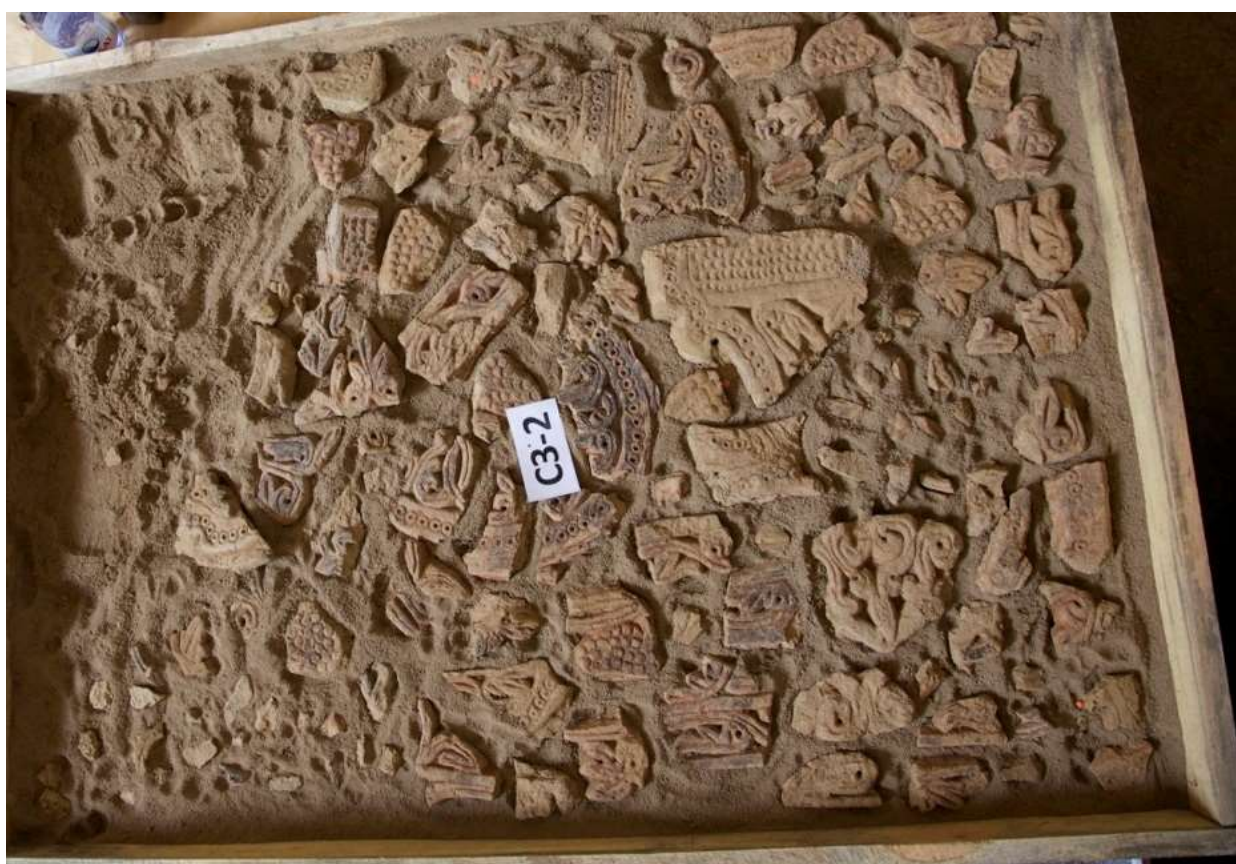
Комплект фрагментов резной панели С3-2 до сборки и приклейки на новое основание

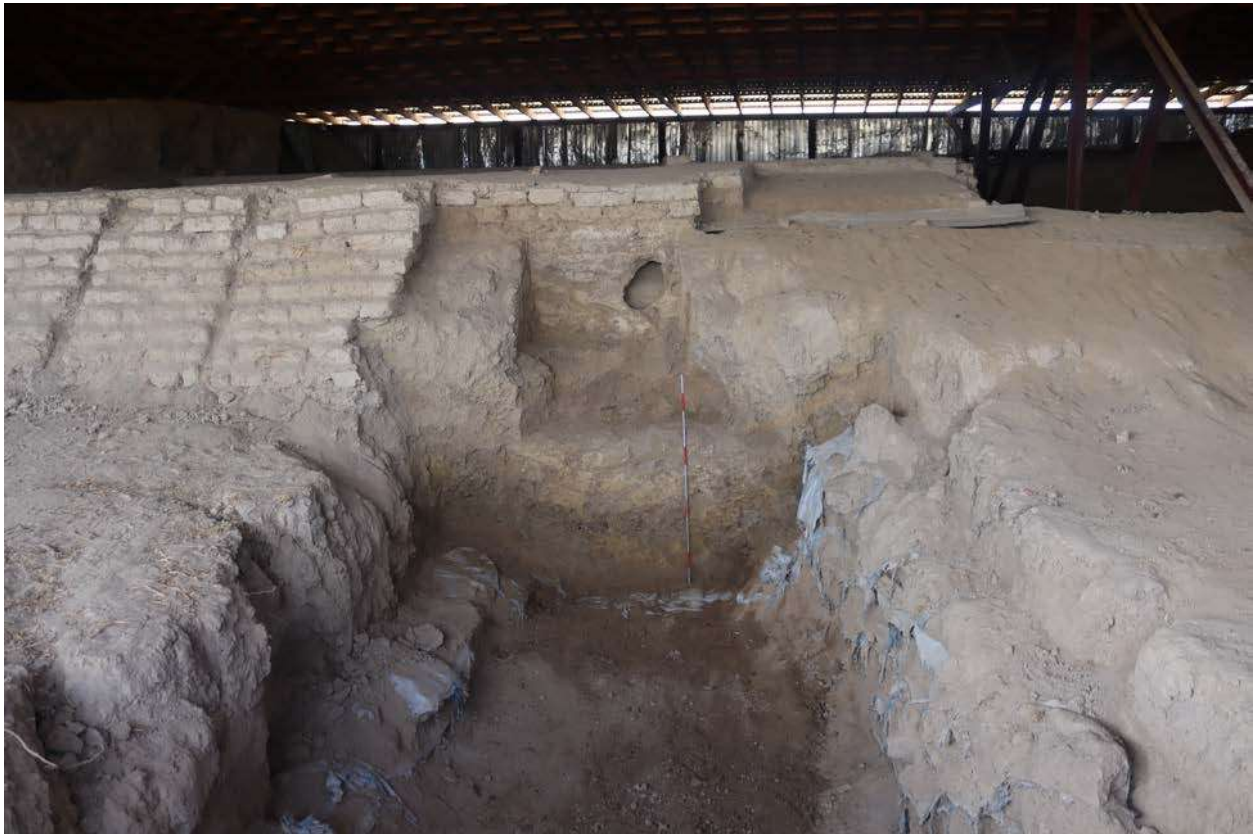
Место дверного проема освобождено от завала

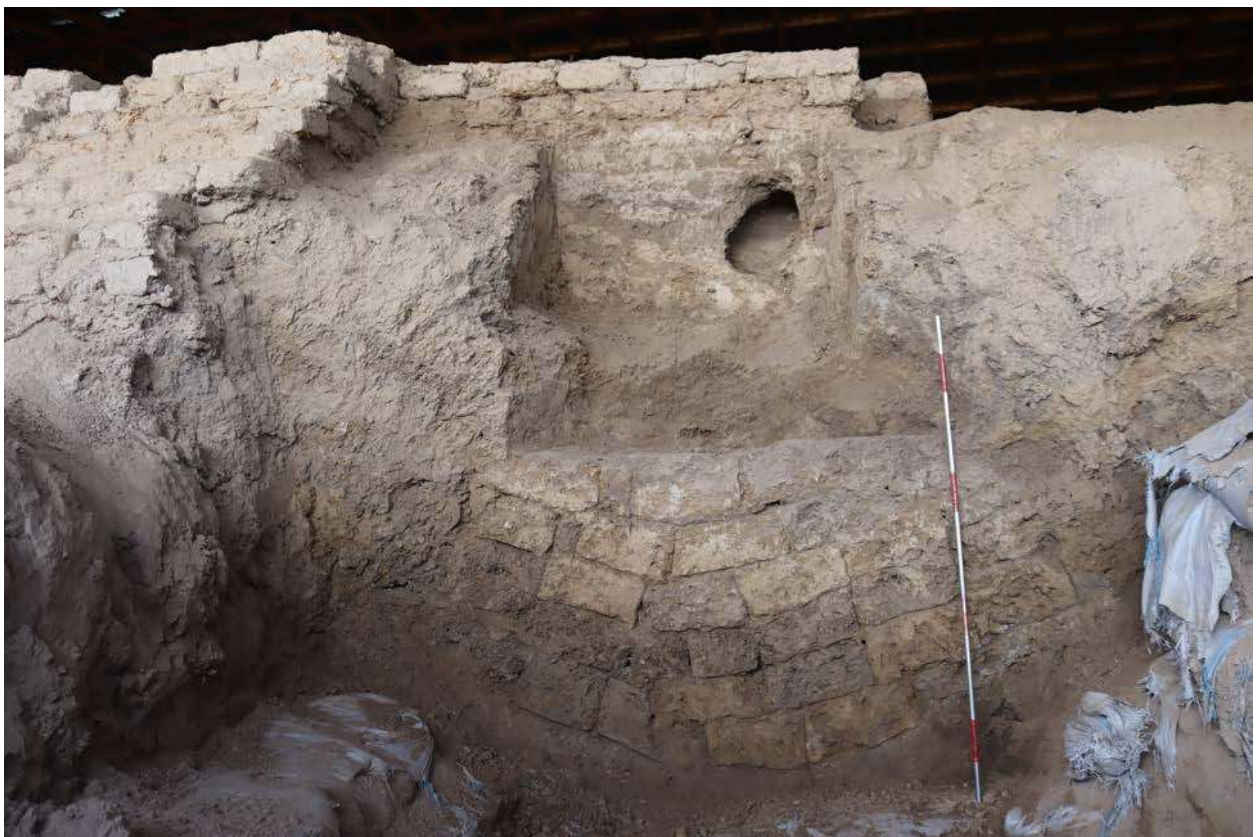
Место дверного проема
