**Городище Актобе, VI-XIII века
(научно-реставрационные работы, Жамбылская область)**

Основные требования к научно-реставрационным работам по договору № 60 на выполнение государственного задания от «23» апреля 2021 г.

**Градостроительный комплекс – историческая часть города Казалинска
конец XIX века – начало XX века дом Ганибая, (научно-реставрационные
работы, Кызылординская область)**

Дом, в котором жил Абай Кунанбайулы (дом Анира Молдабаева), ныне – музей «Алаш арыстары-М.Әуезов», конец XIX века (научно-реставрационные работы, Восточно-Казахстанская область)

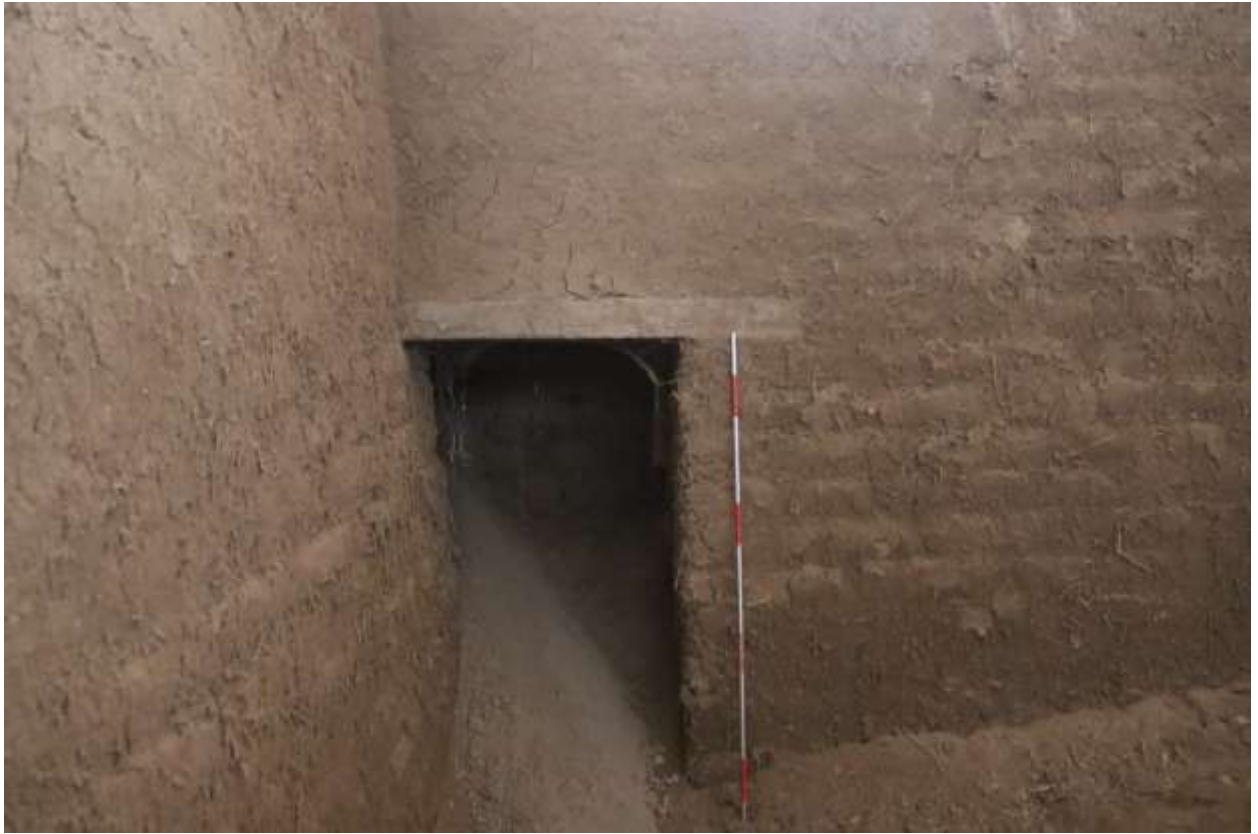
Обмазка вертикальных стеновых поверхностей глиняным раствором

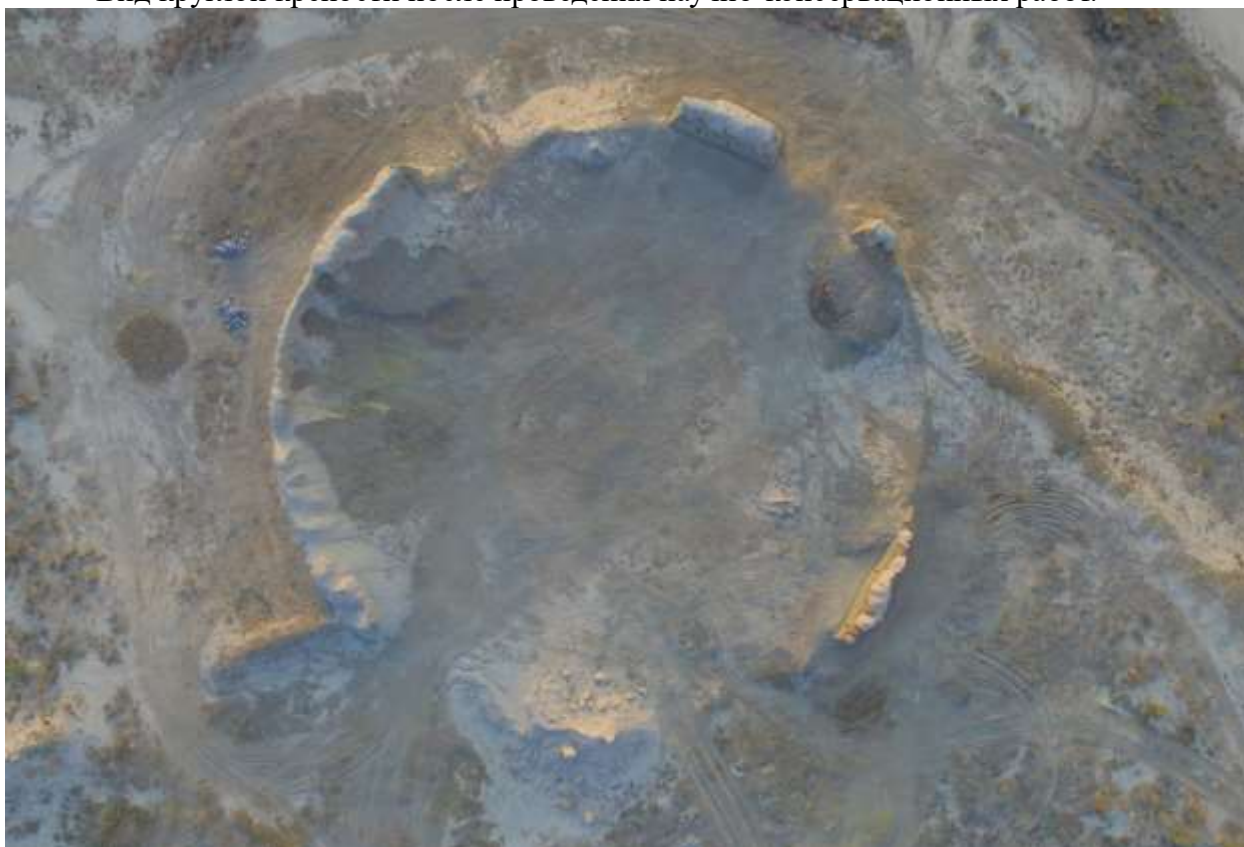
Вид круглой крепости после проведения научно-консервационных работ.

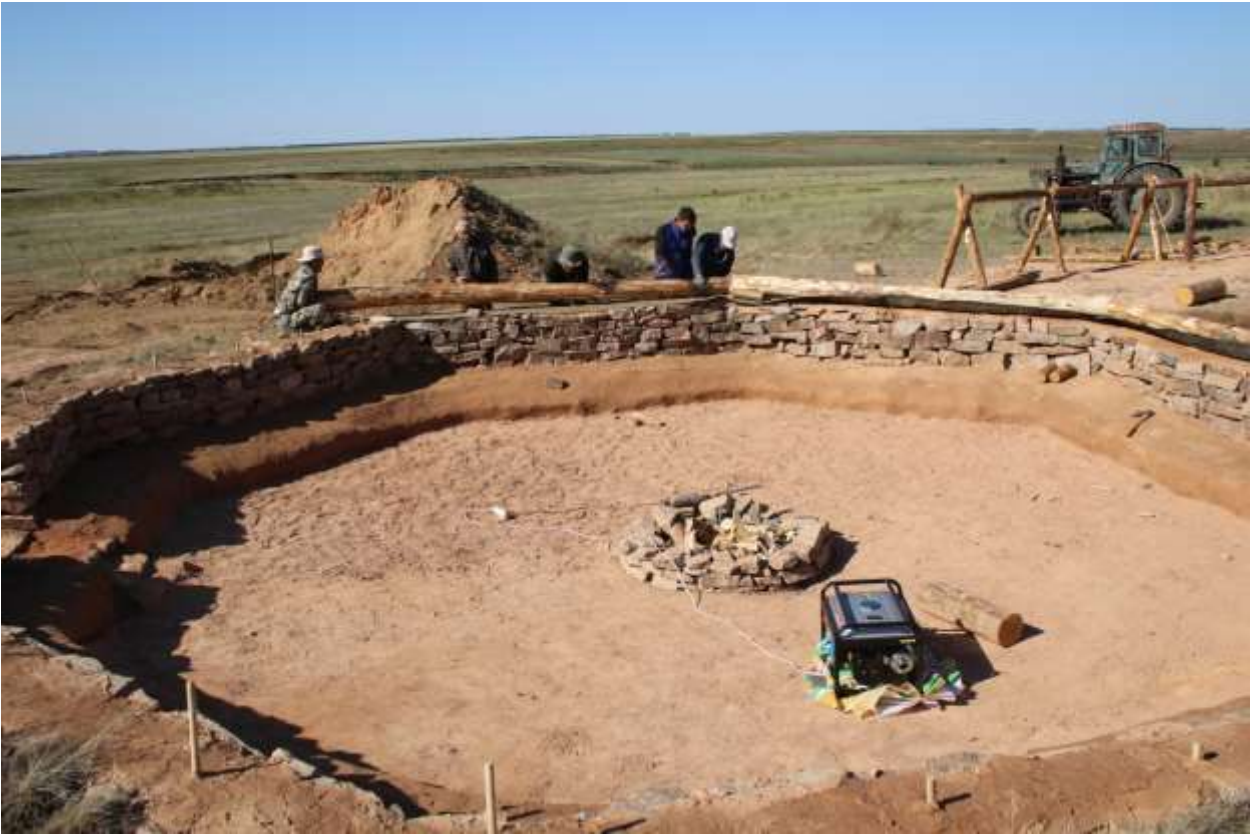
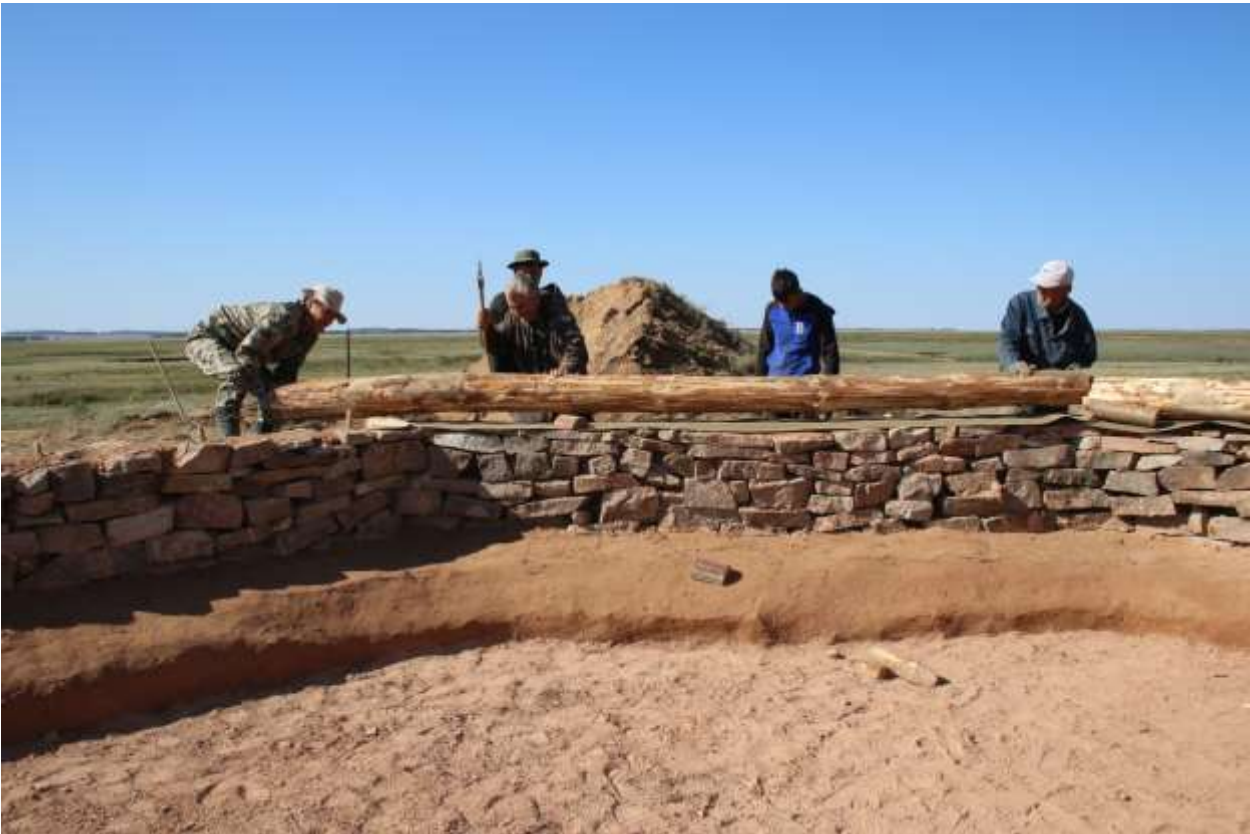
Устройство оснований стен в виде восьмигранного деревянного сруба (высотой в 3 три бревна, по периметру границ фундамента)

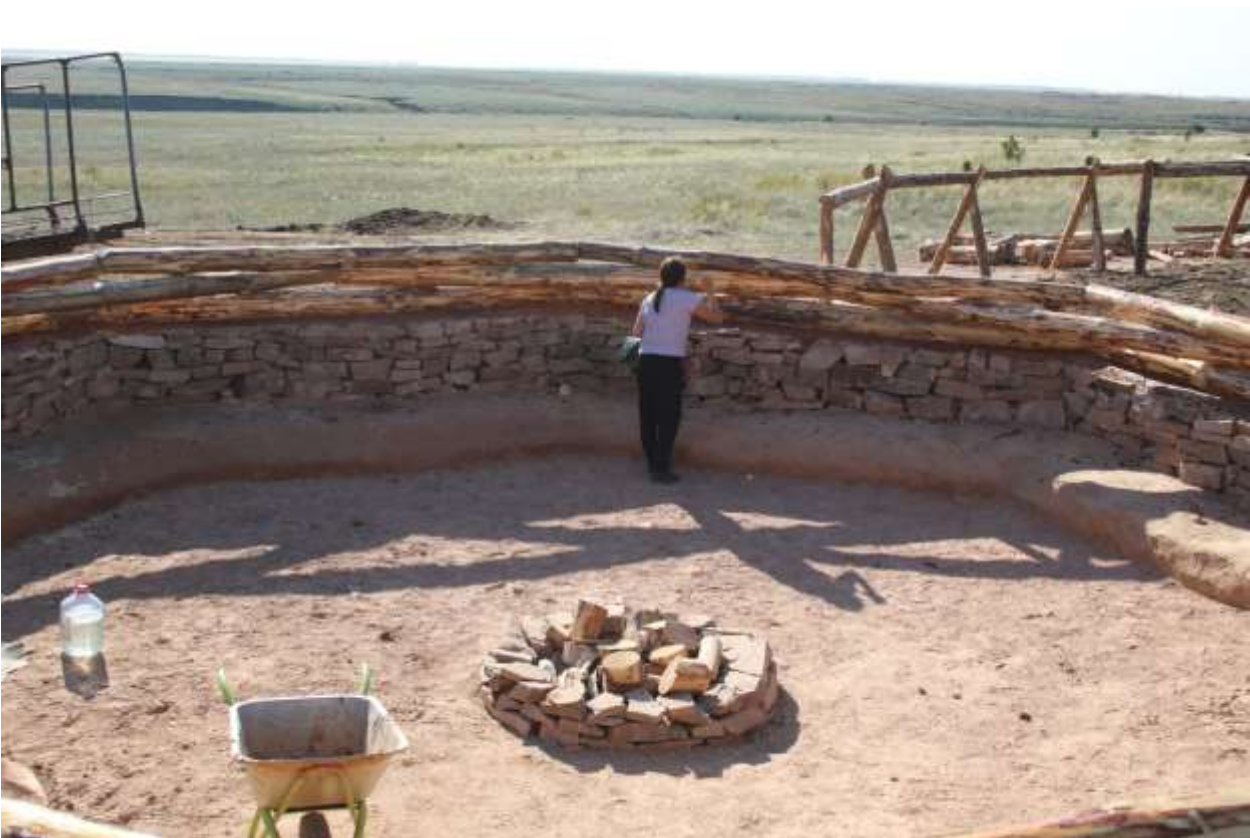
Процесс нанесения огнезащитного слоя и окрашивания олифой деревянных срубов.

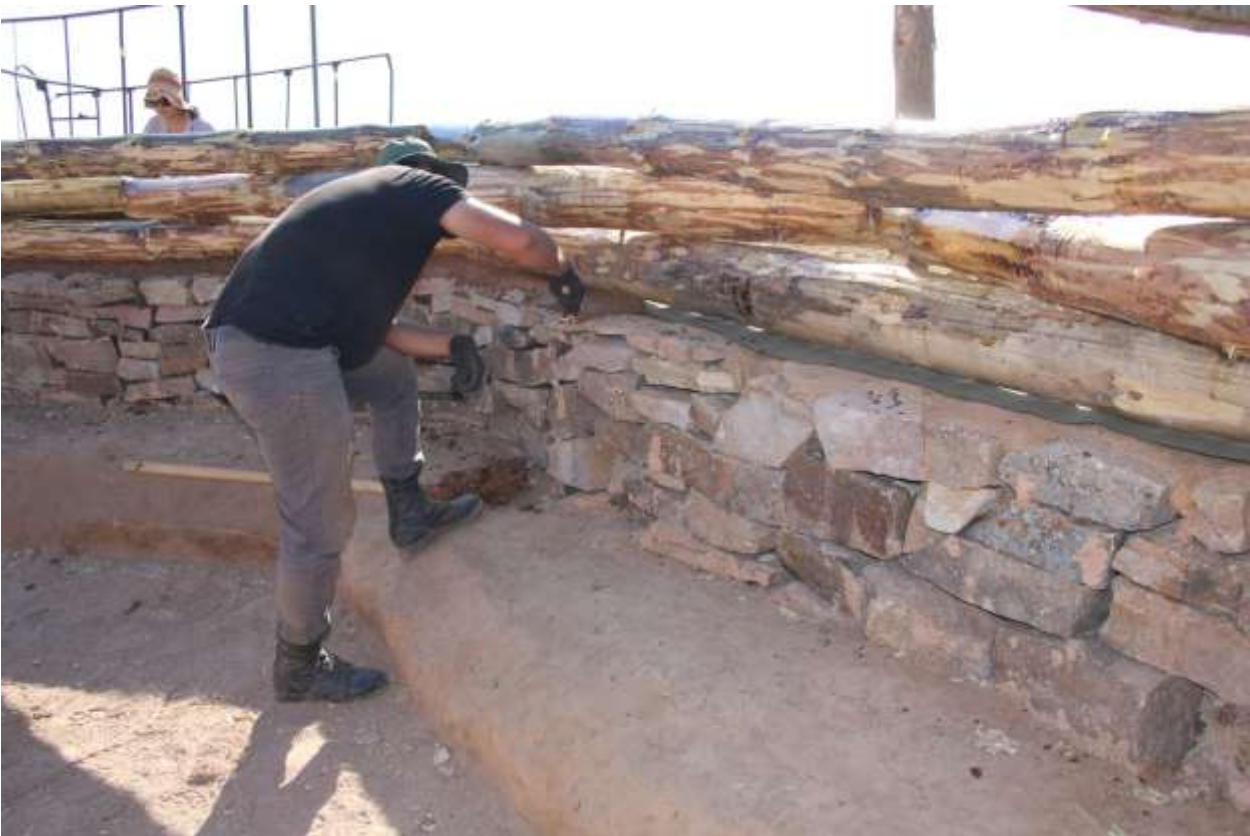
Обмазка глиняным раствором поверхностей фундамента из бутовых камней.

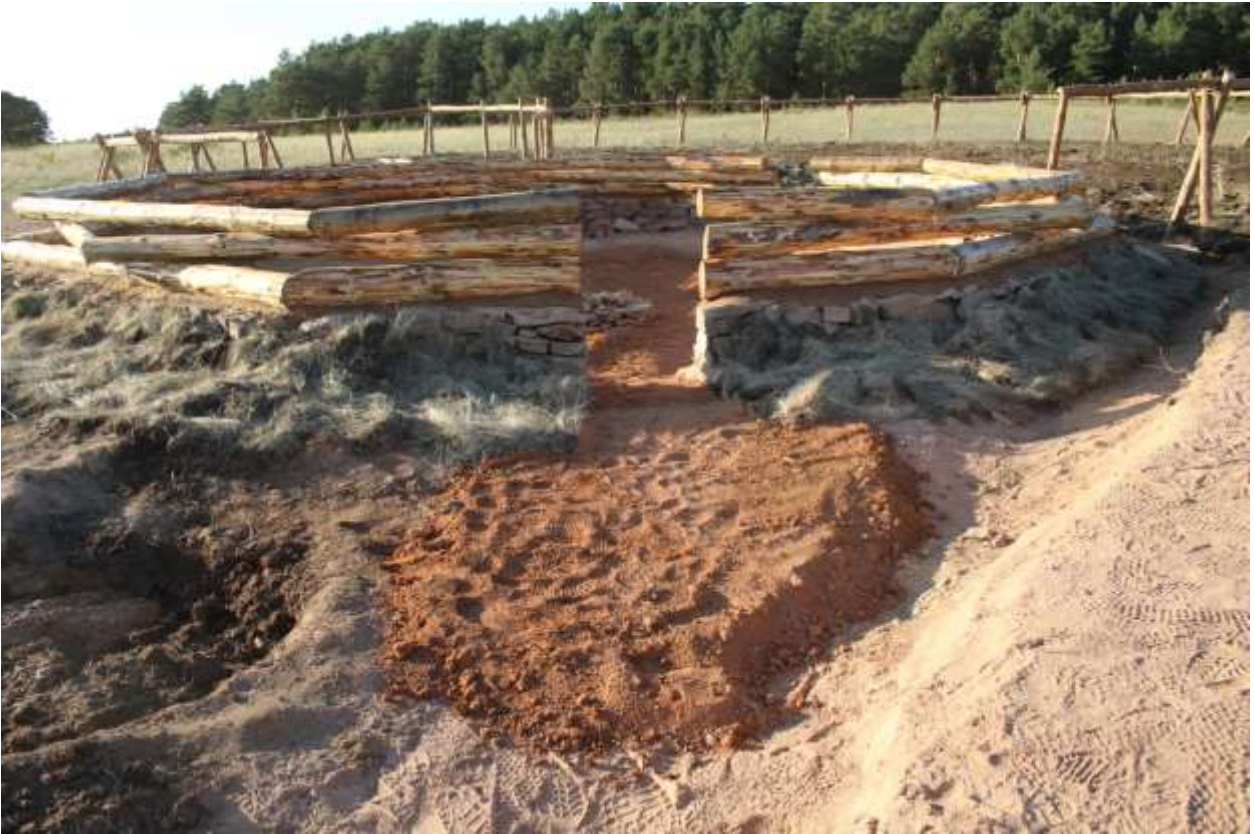
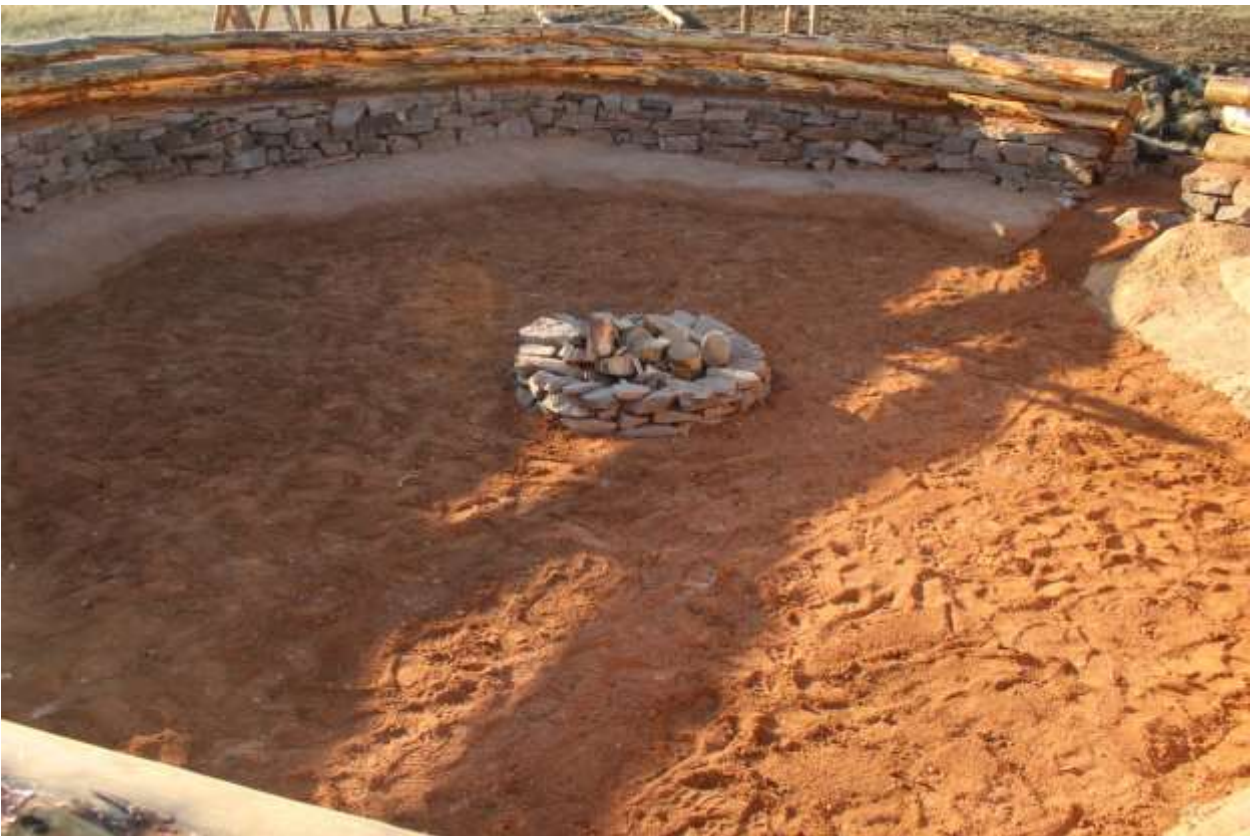
Устройство защитного покрытия пола кумысной из песка.

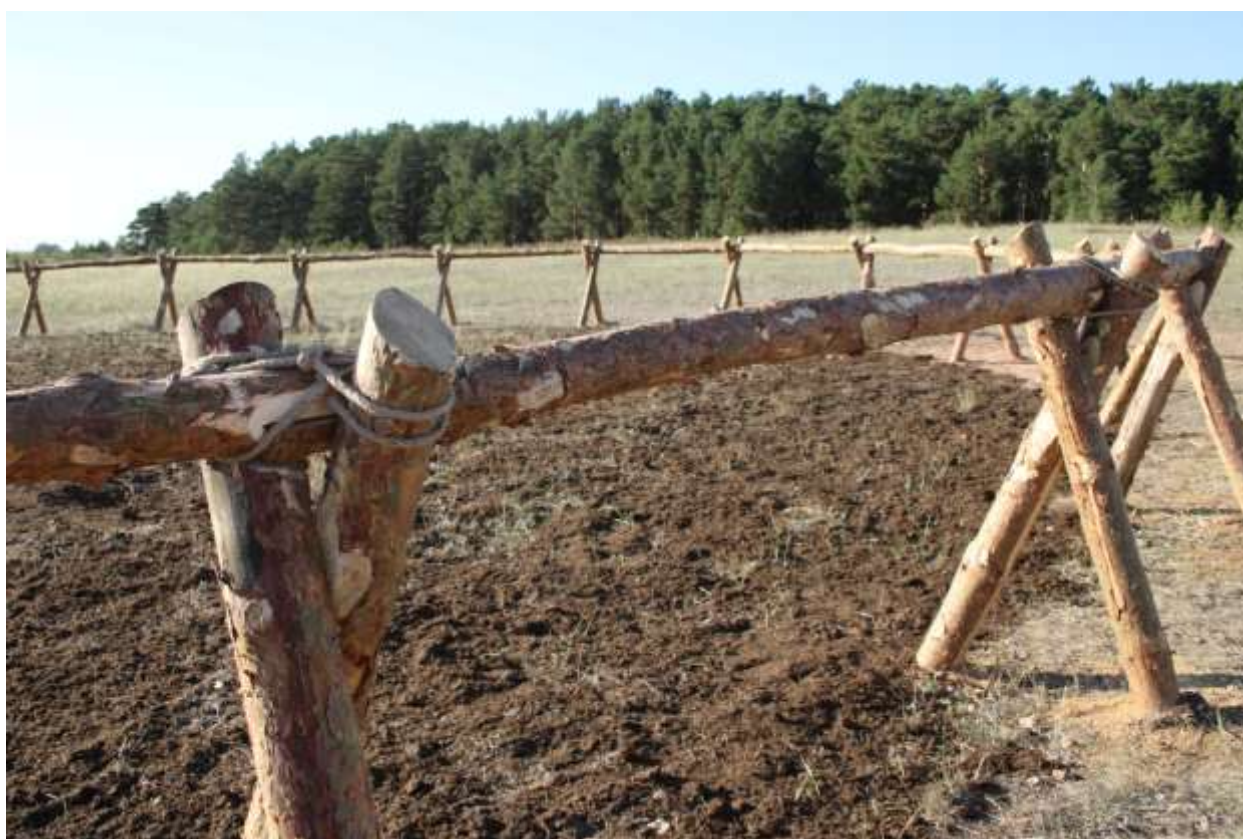
Привязывание льняной веревкой бревен загона.

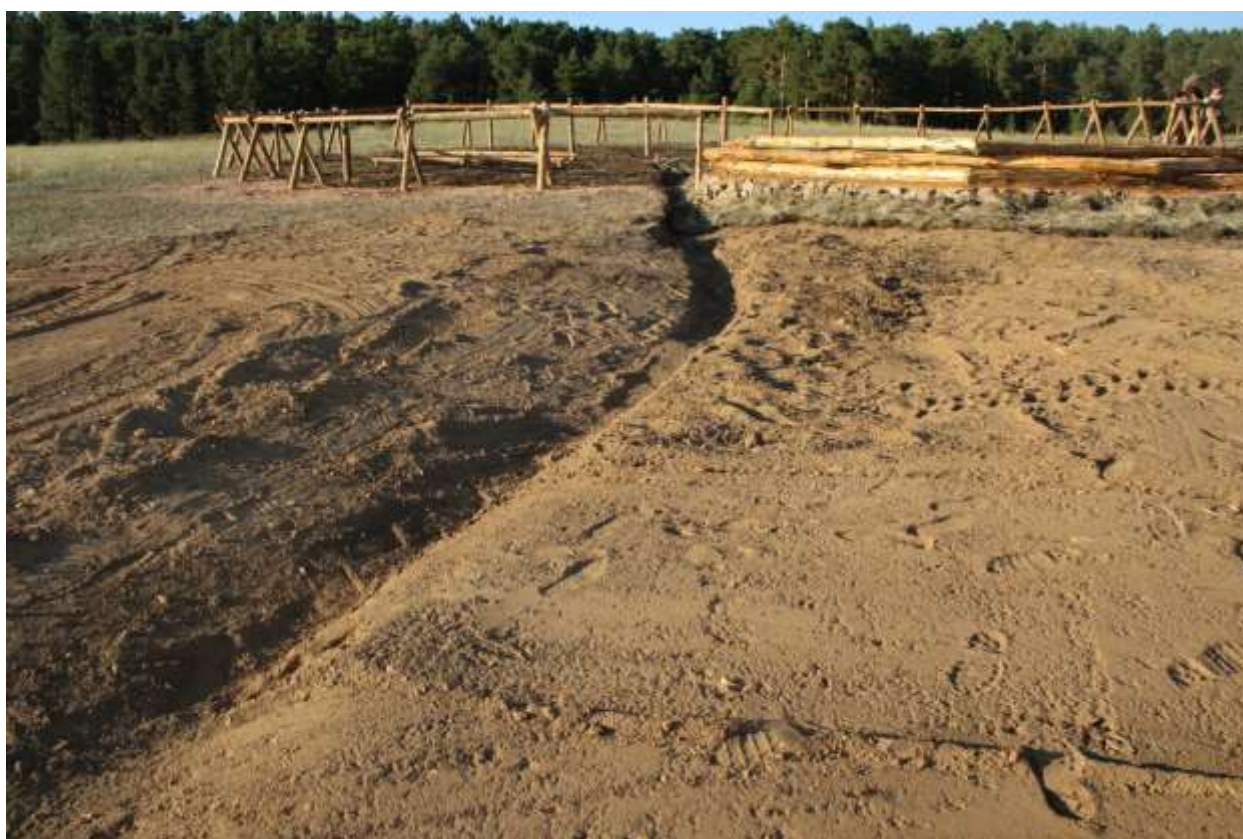
***Закончены работы по устройству водостока вокруг объекта.

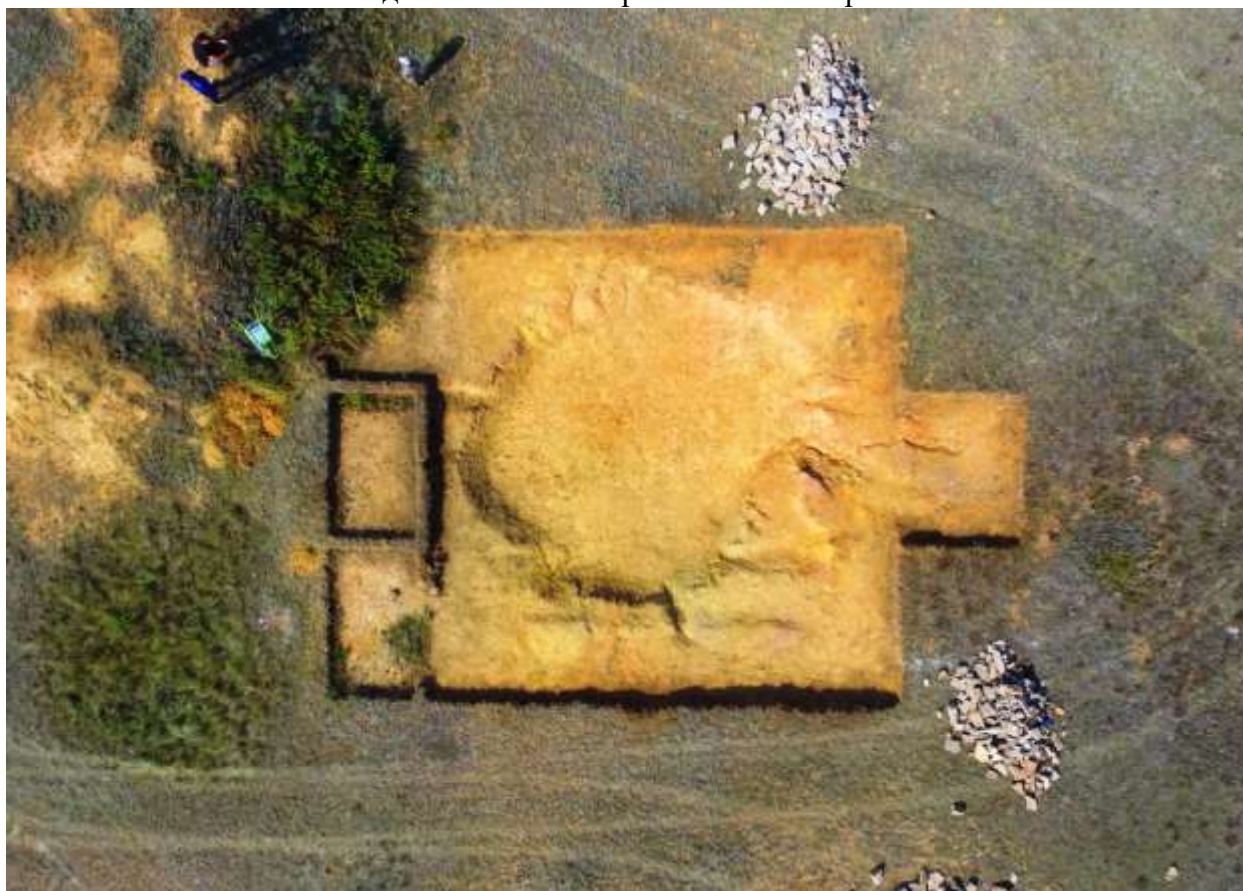
Вид объекта после археологической расчистки

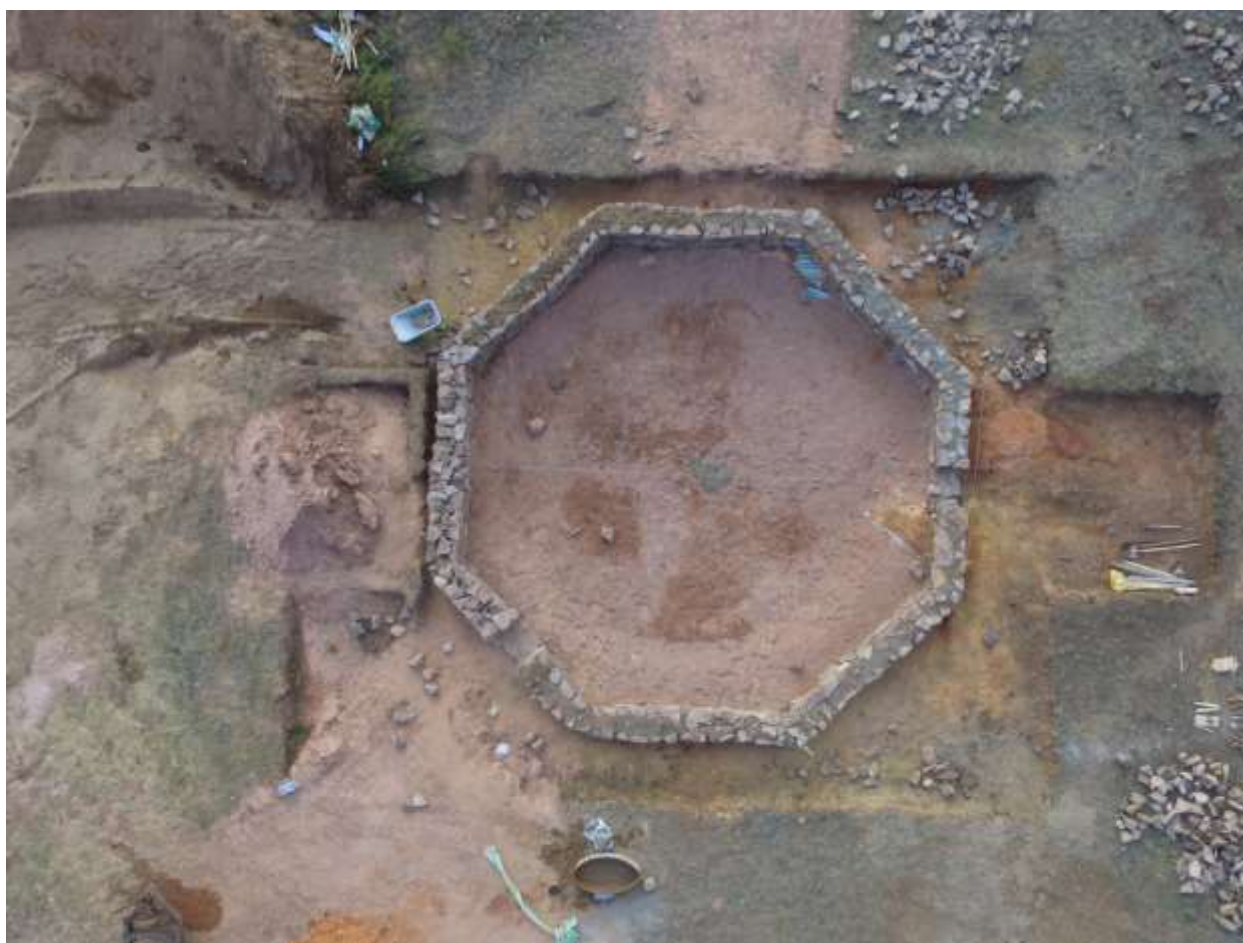
Вид объекта в процессе восстановления фундамента стен из бутовых камней.

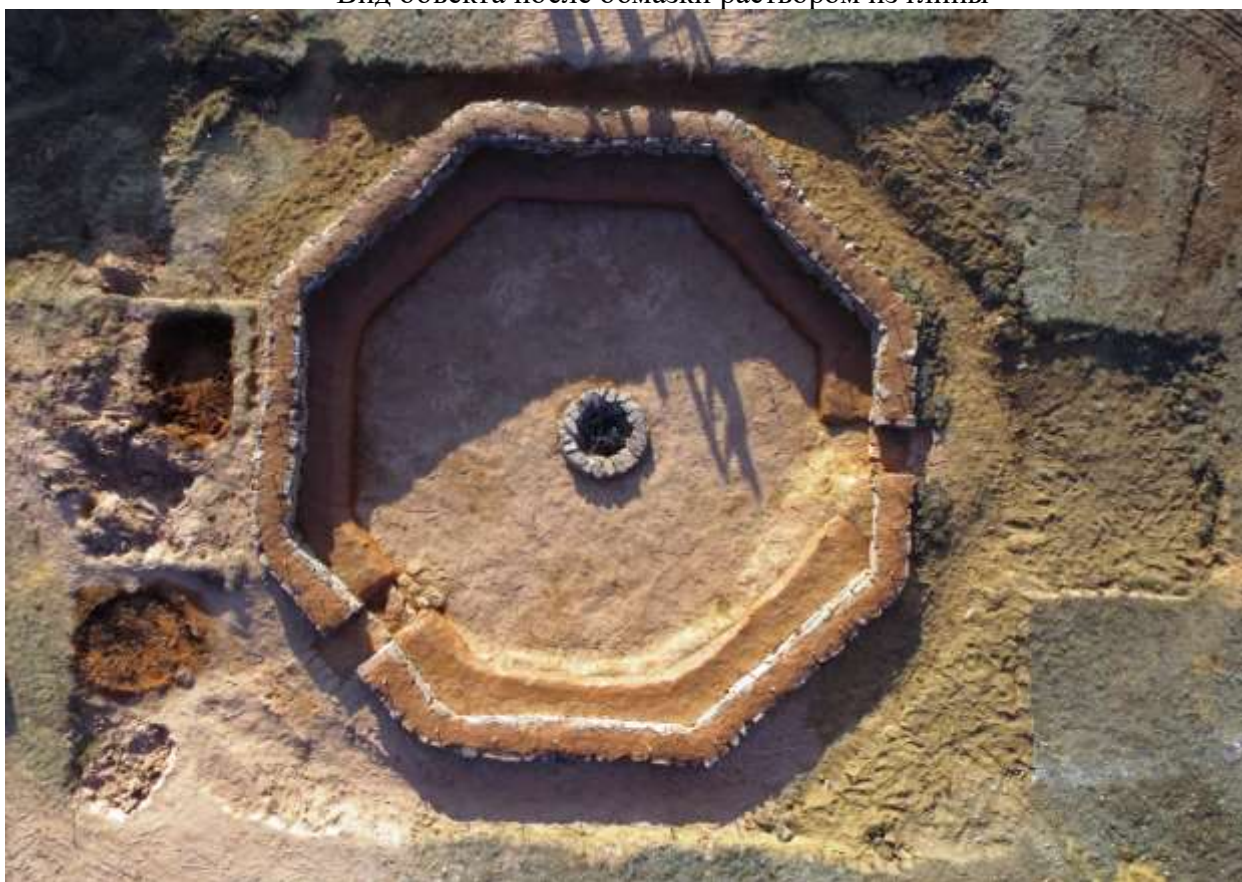
Вид объекта после обмазки раствором из глины

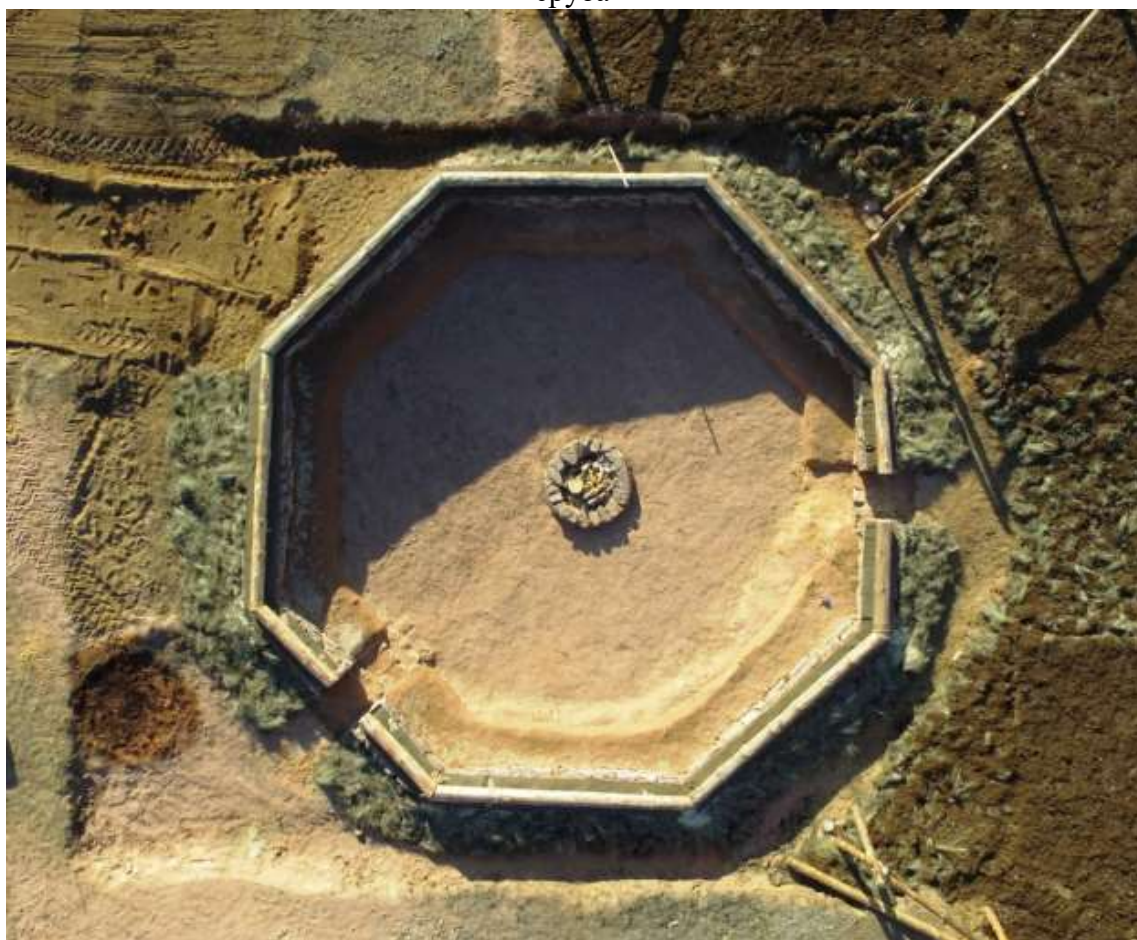
Вид объекта после устройства первого ряда оснований стен в виде восьмигранного деревянного сруба
