**РГП «Казреставрация»  
Министерства культуры и спорта Республики Казахстан**

**ОТЧЕТ**

**Воссоздание, сооружение памятников историко-культурного  
наследия  
(21 объектов)**

**Алматы, 2021**

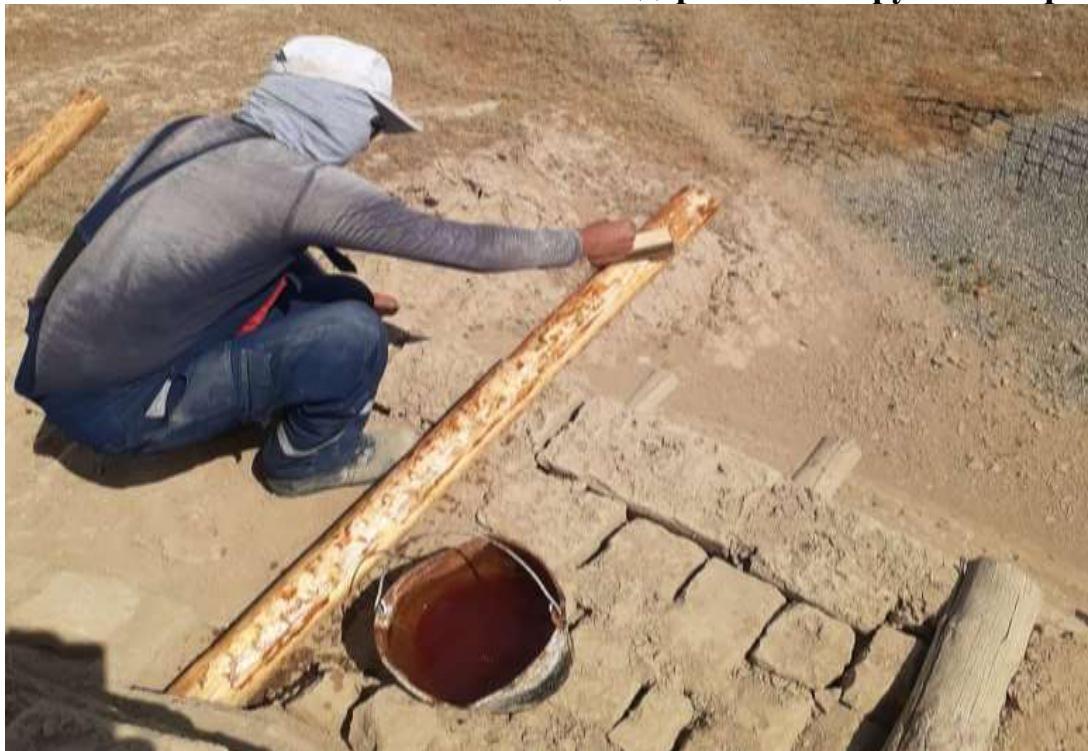
**Работы по выполнению огнезащиты деревянных брусков за 2 раза**

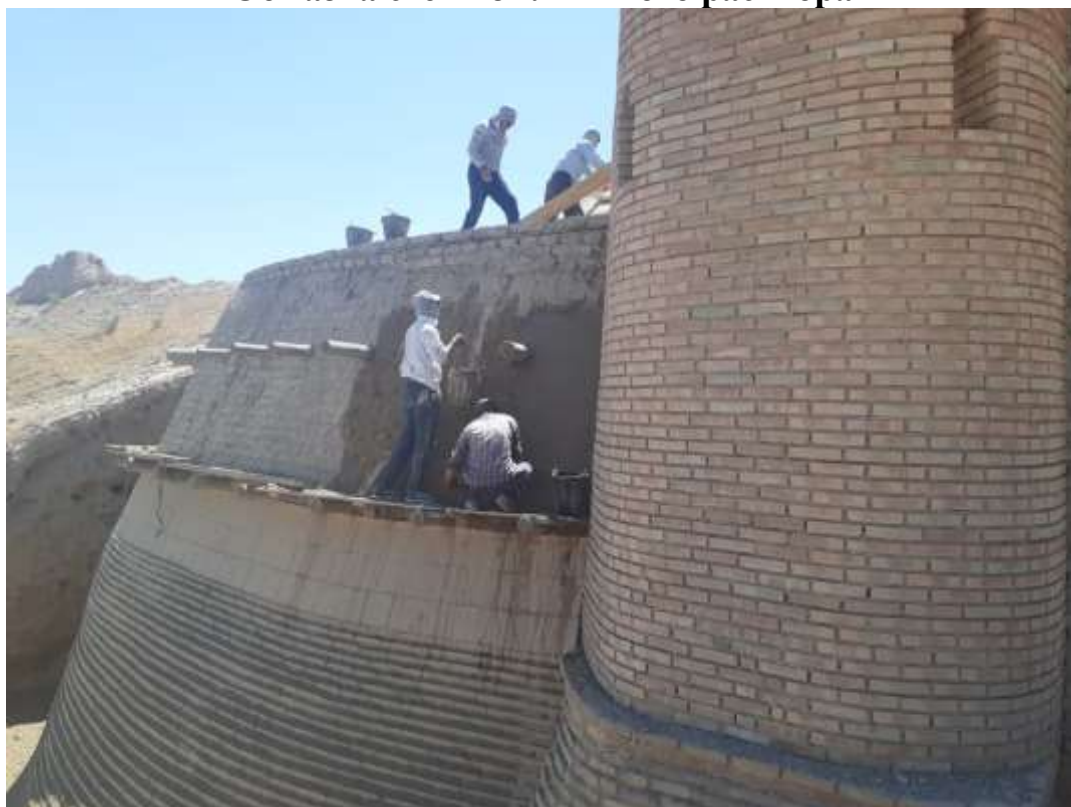
**Обмазка стен из глиняного раствора**

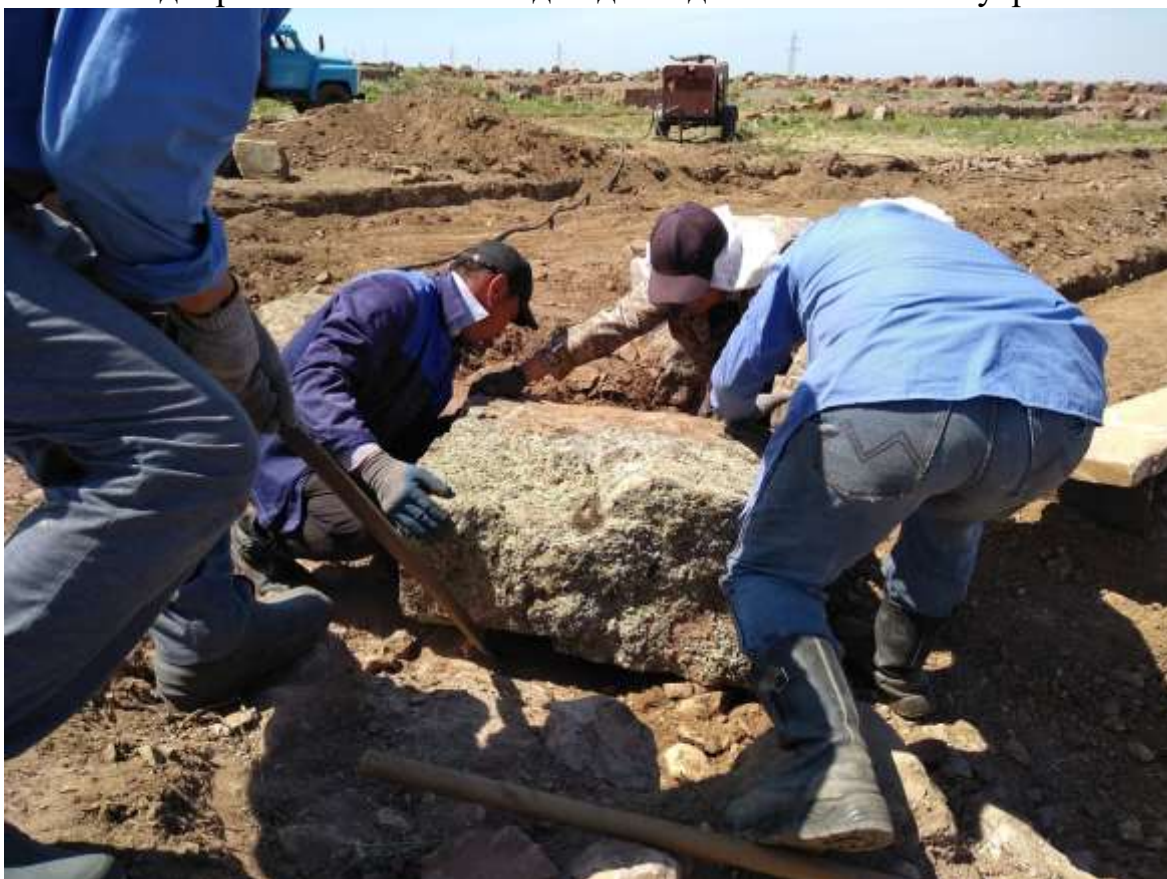
**Подбор каменных блоков для докладки стен в местах утрат**

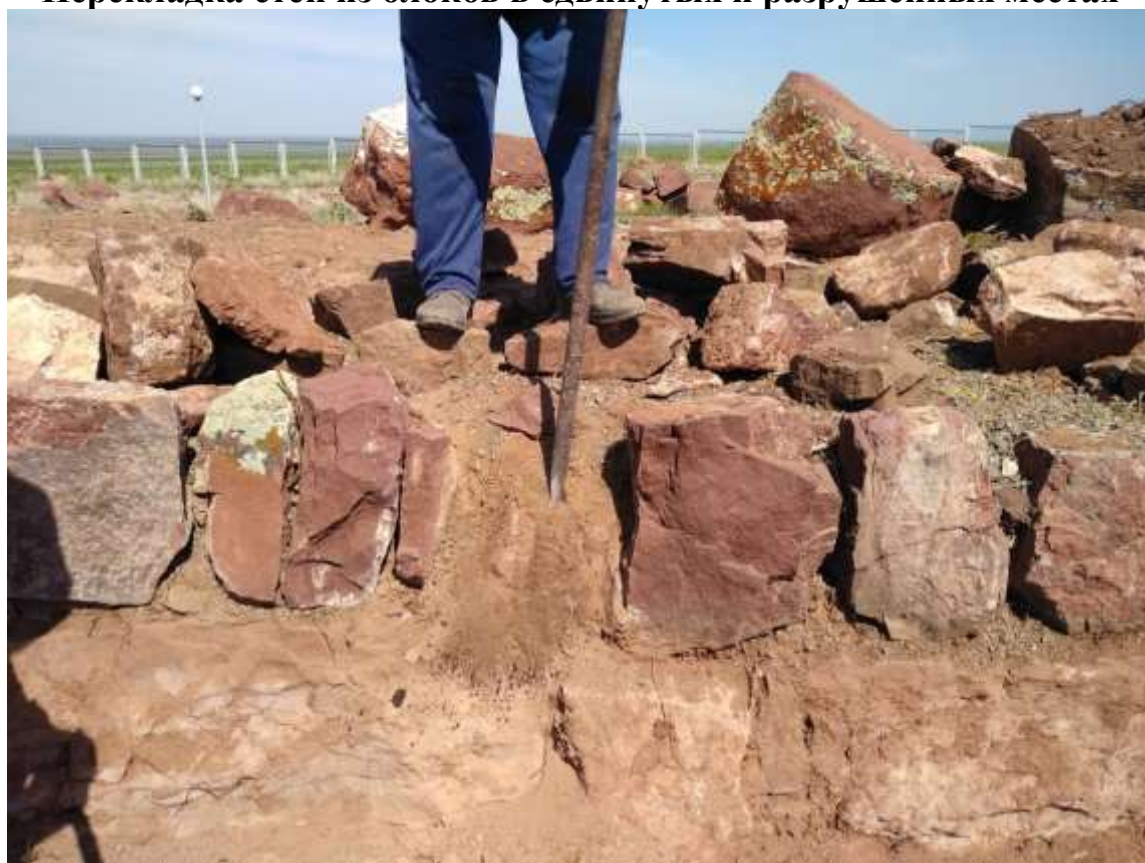
**Перекладка стен из блоков в сдвинутых и разрушенных местах**

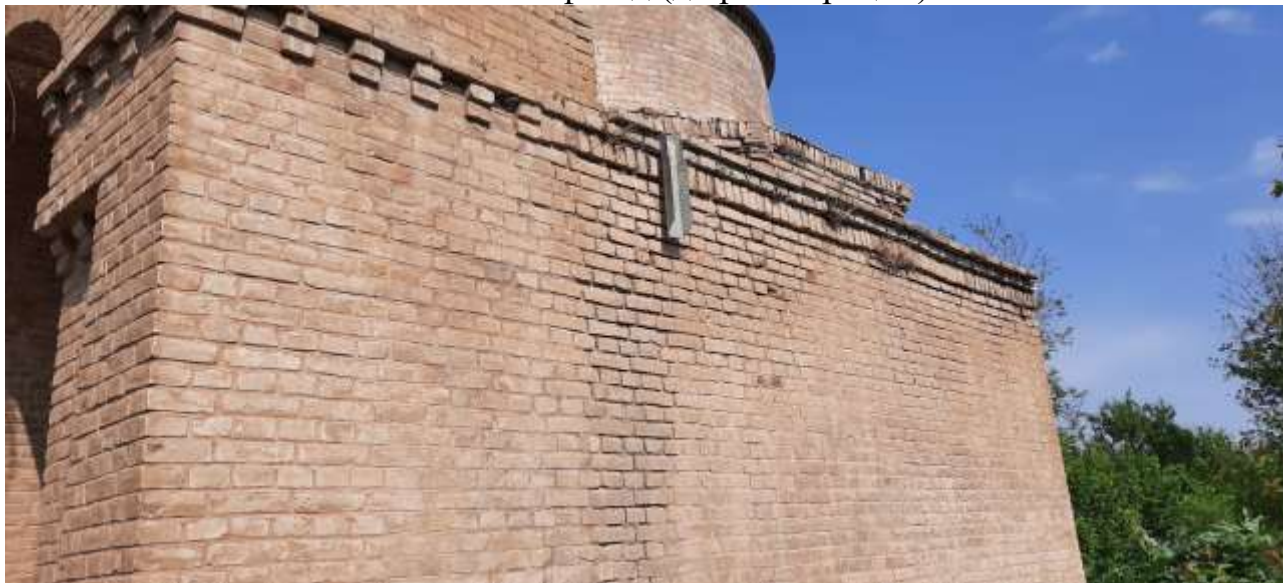
Восточный фасад (до реставрации)

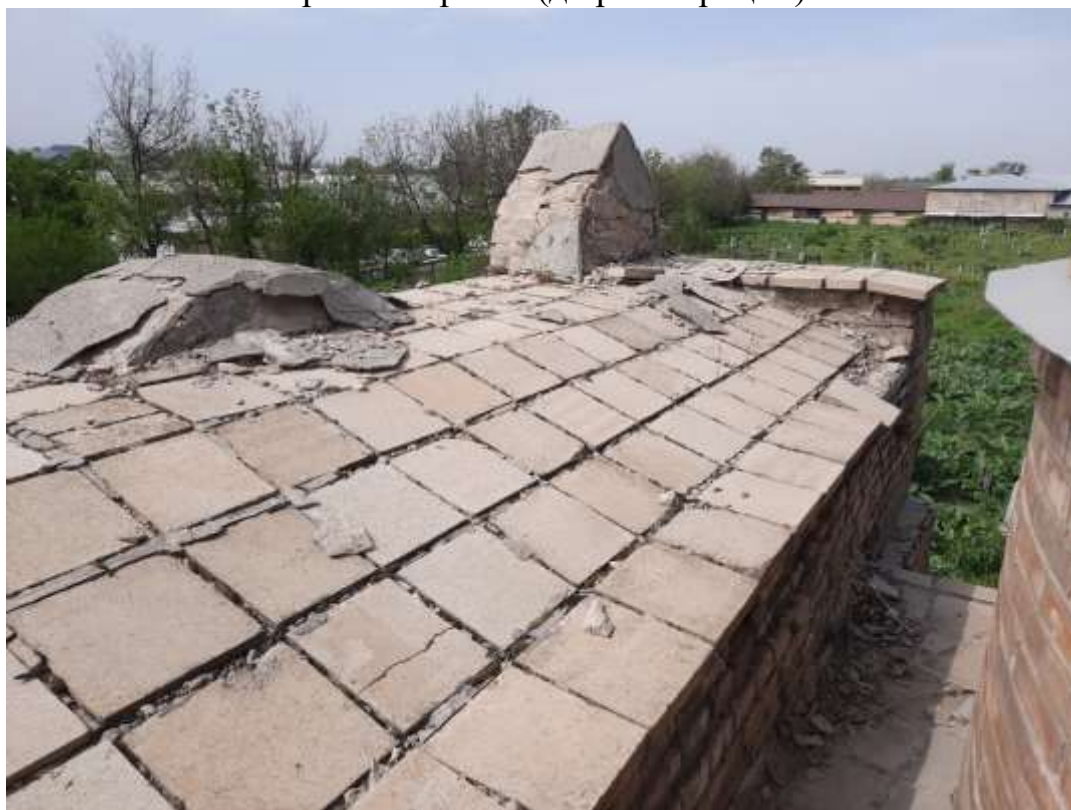
Кровля портала (до реставрации)

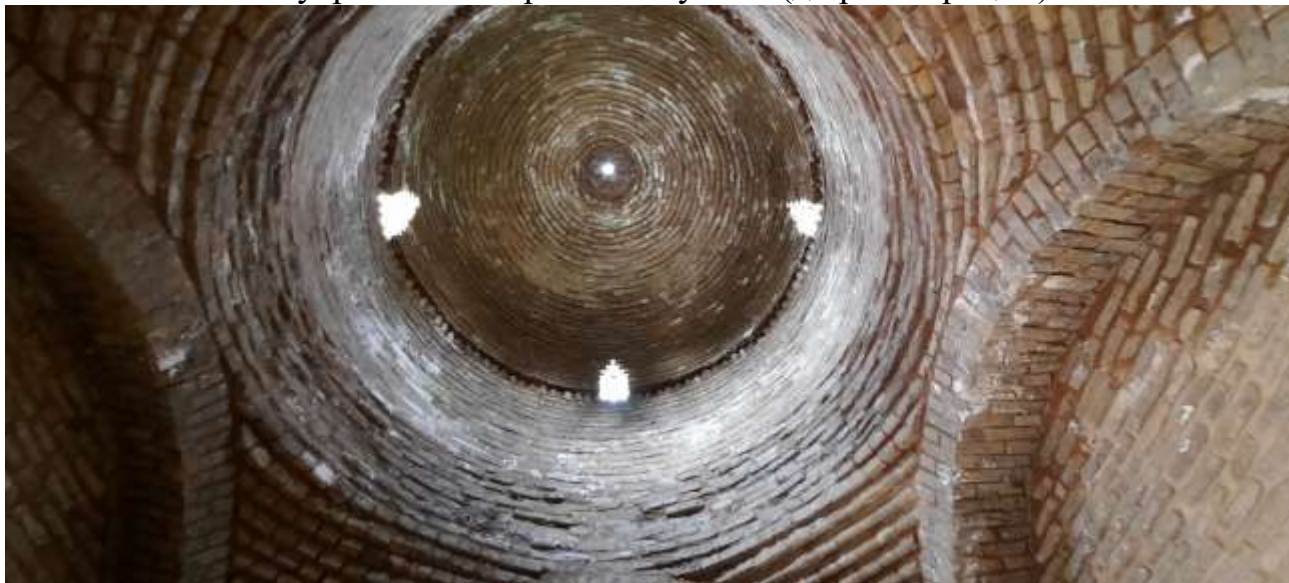
Внутренняя поверхность купола (до реставрации)

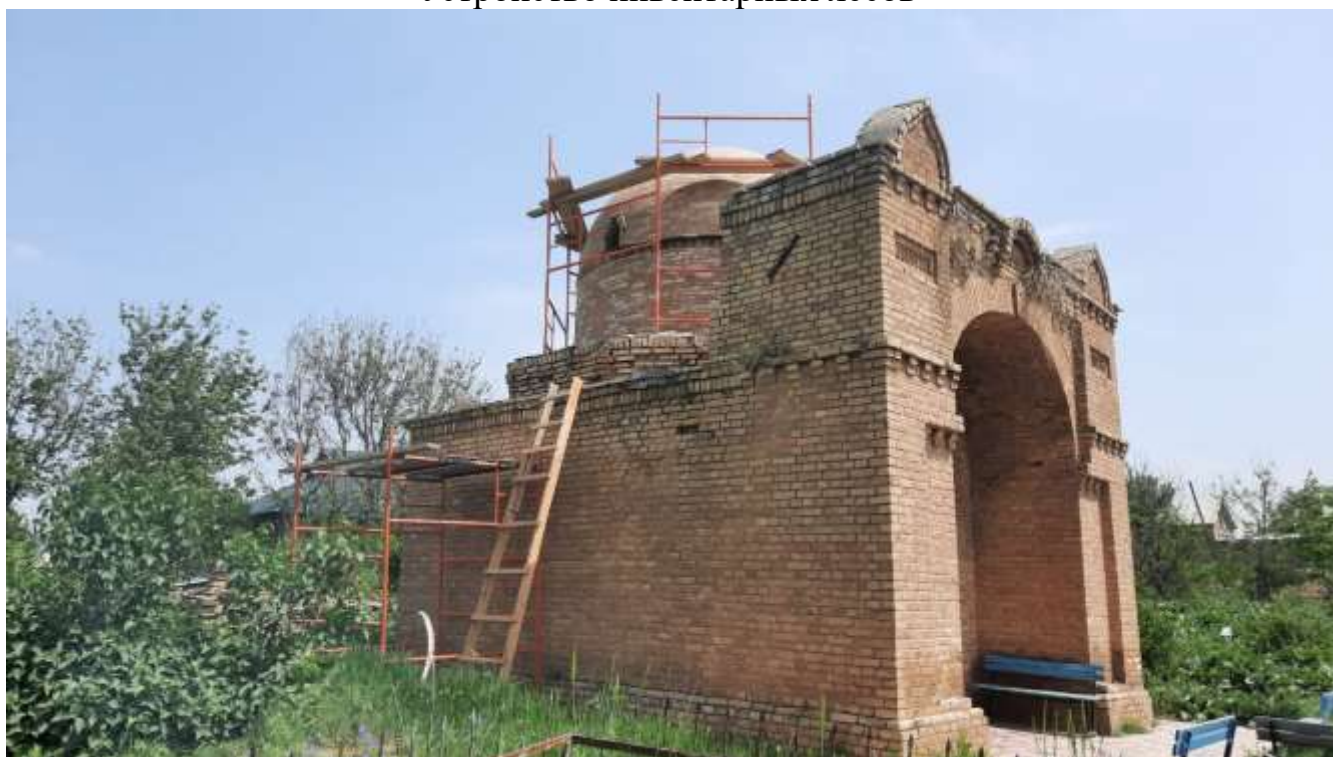
**Реставрационные работы кровли.**  
Устройство инвентарных лесов

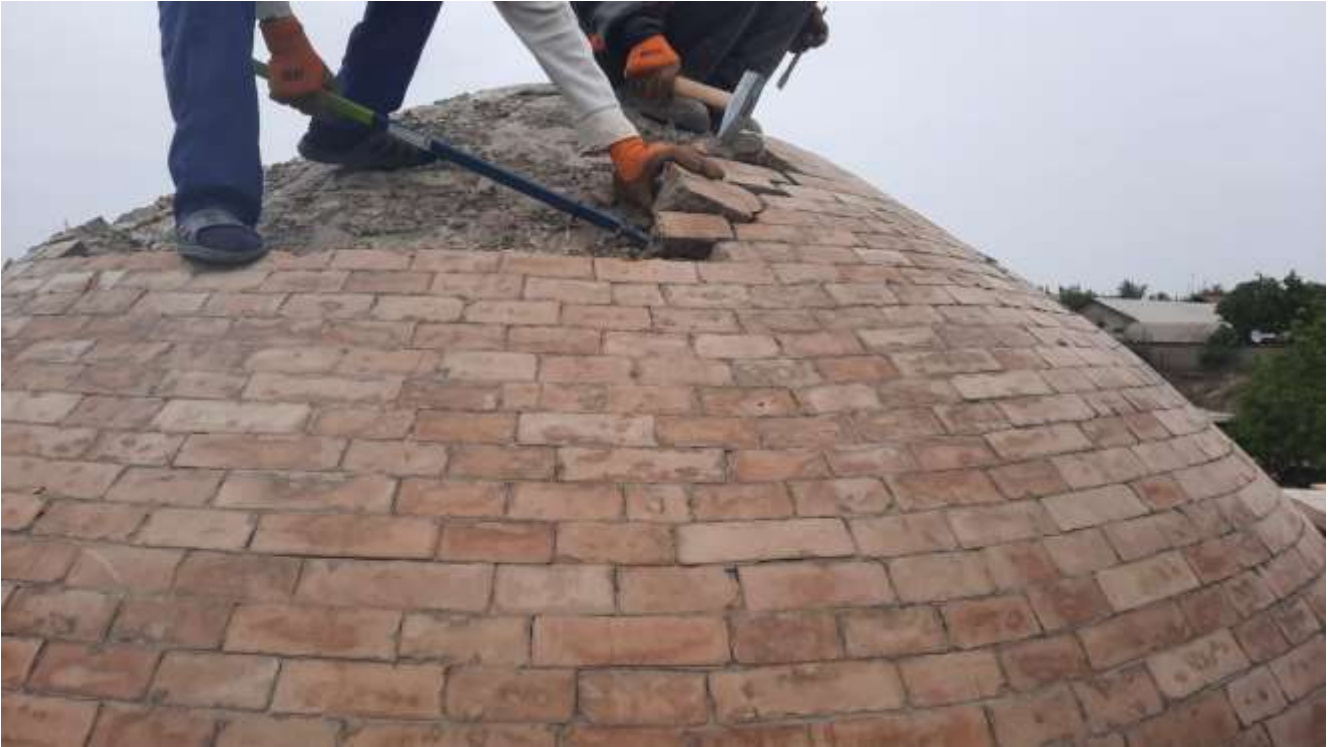
Демонтаж облицовки купола

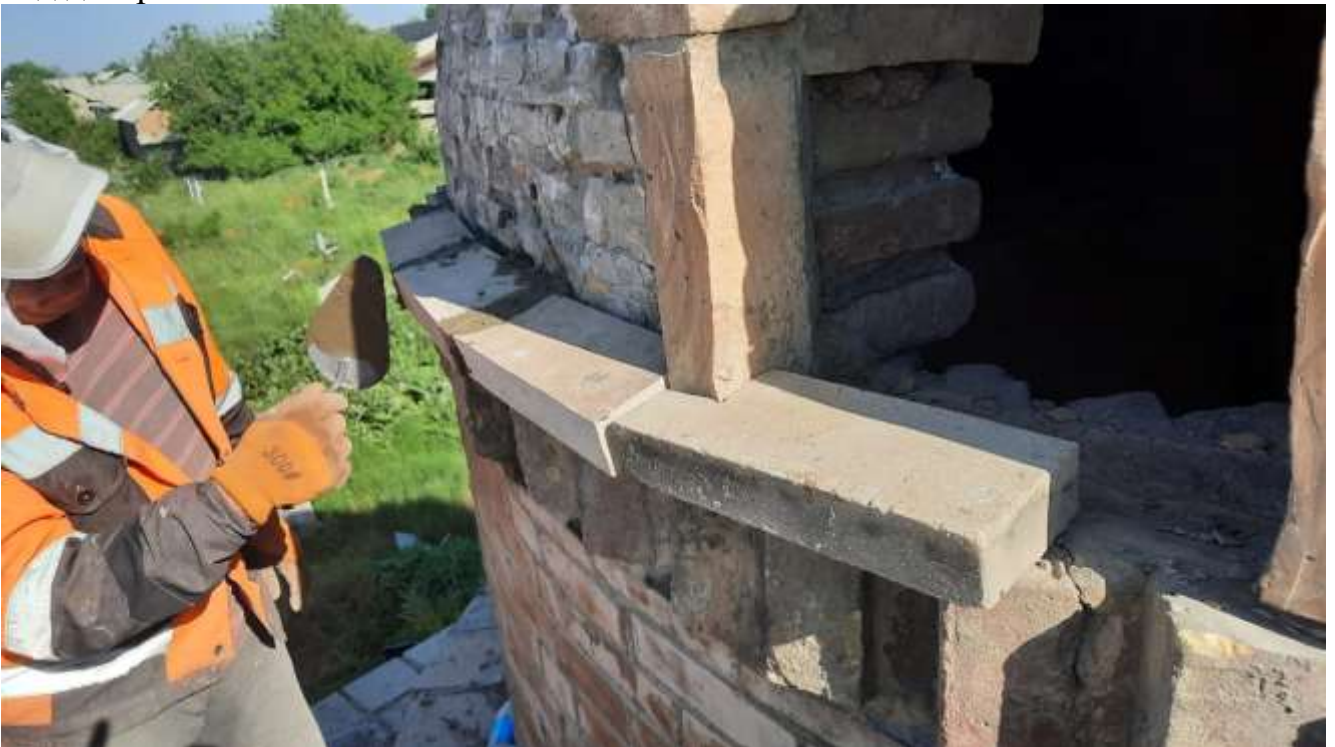
Устройство одного ряда кирпича по периметру купола в виде напускного карниза над декоративным поясом

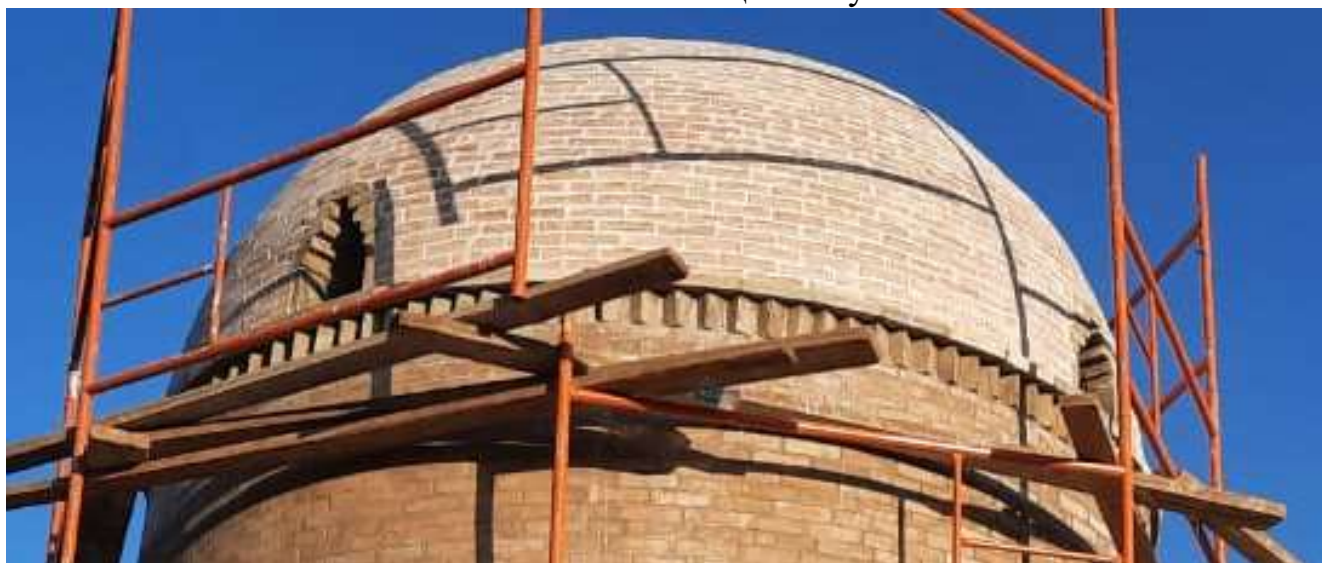
Демонтаж обкладки восьмигранного барабана

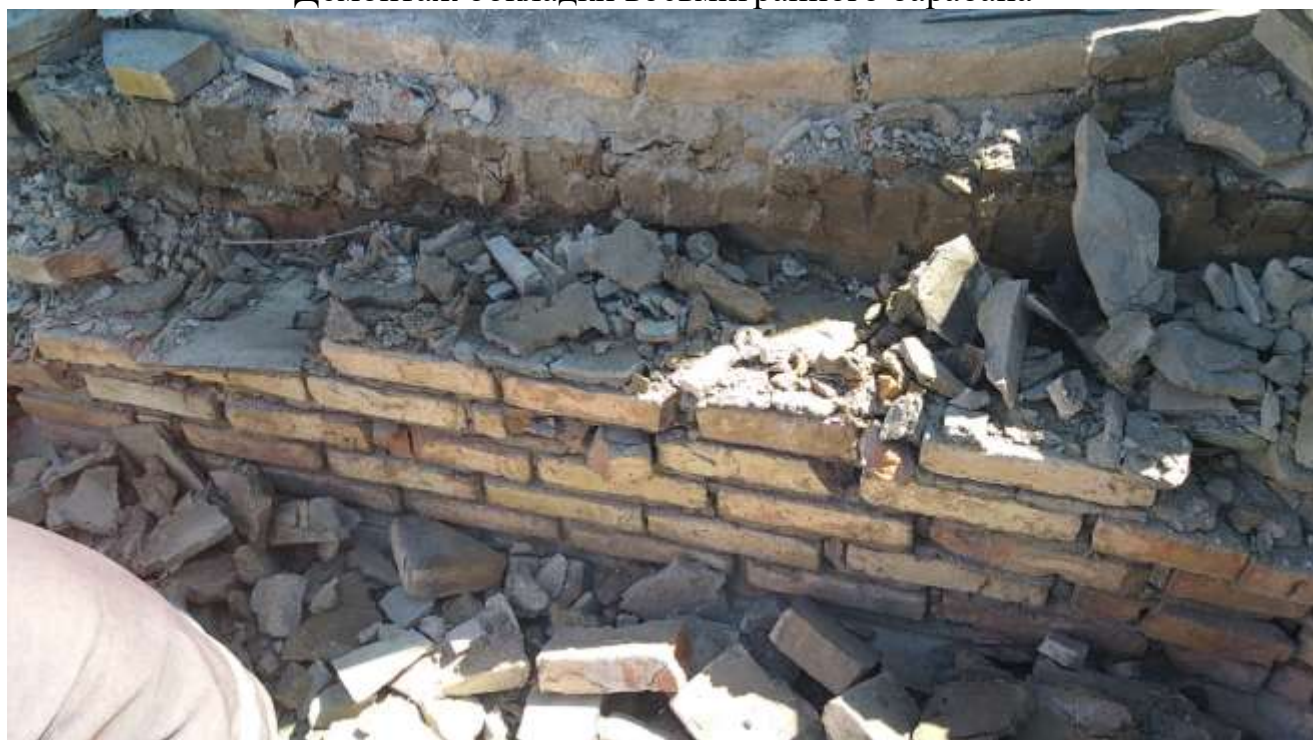
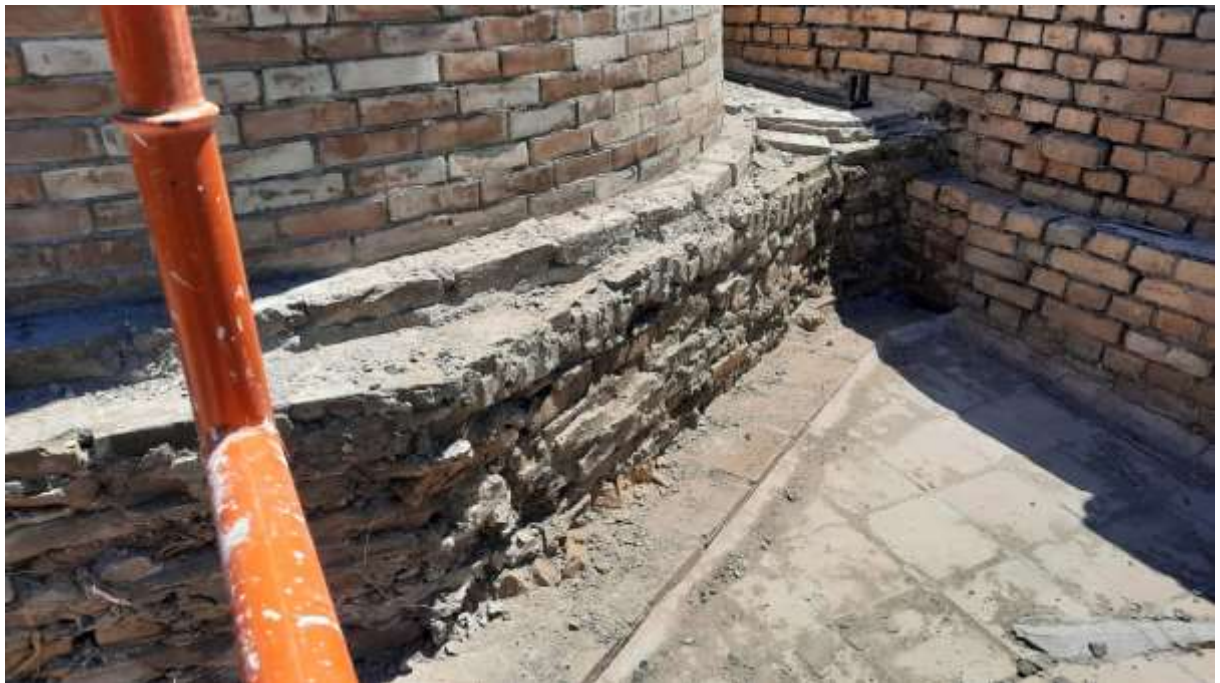
Перекладка восьмигранного барабана из реставрационного кирпича

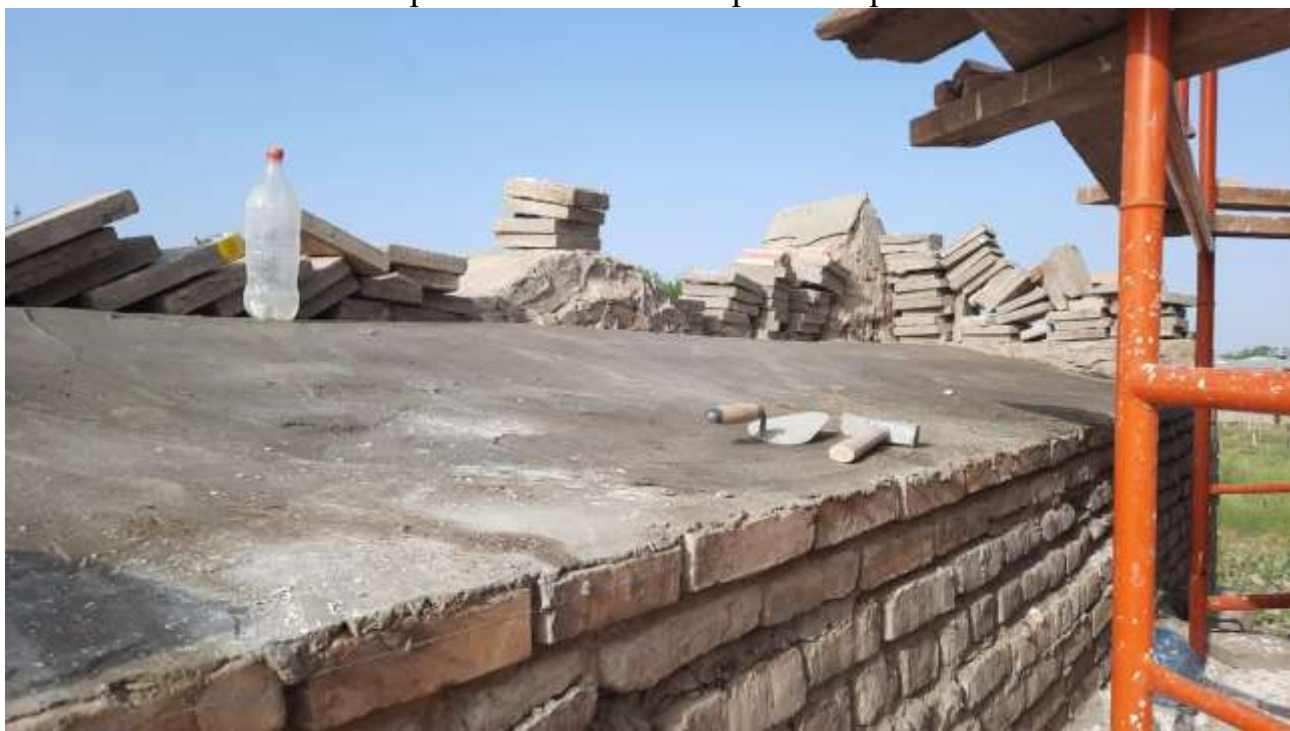
Устройство гидроизоляции на кровле портала

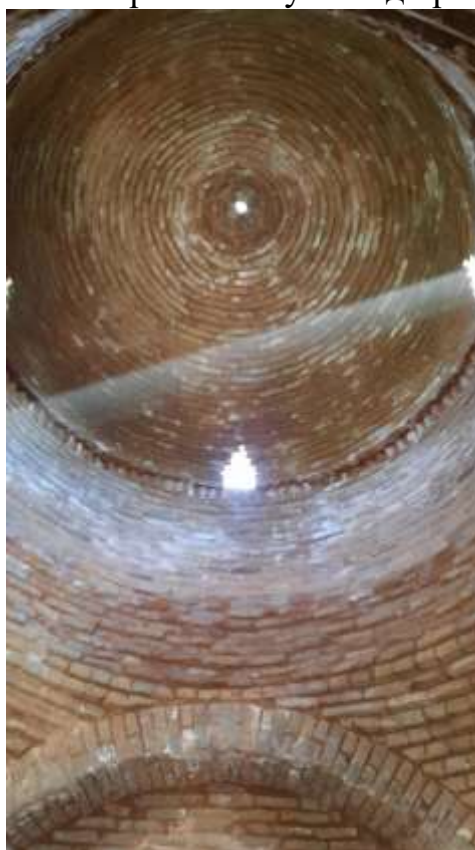
Установка лесов внутри помещения.  
Очистка поверхности кирпичной  
кладки купола от солей и грязи

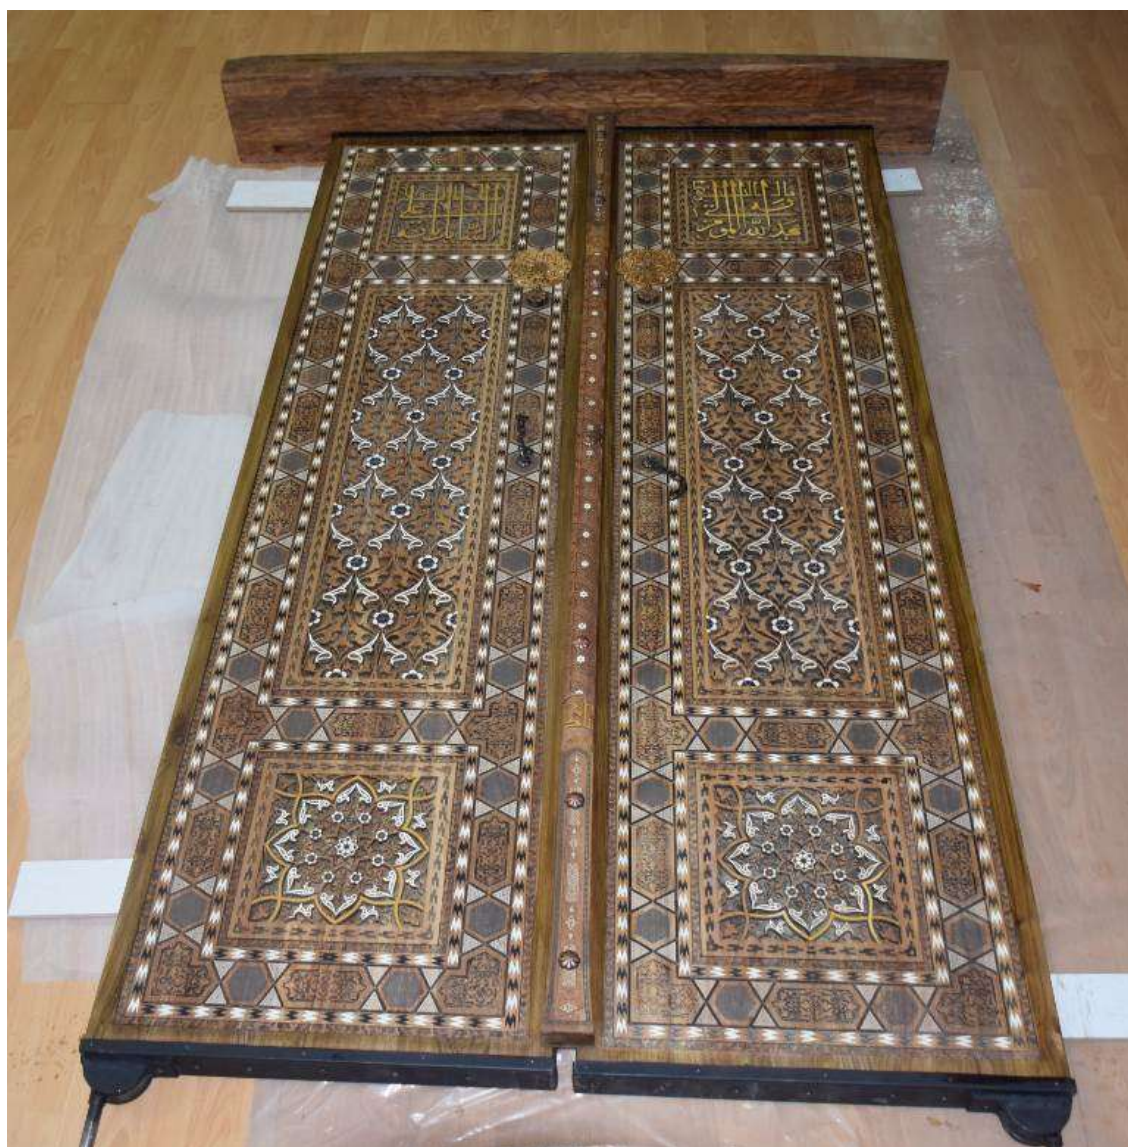
Предварительная сборка дверных конструкций

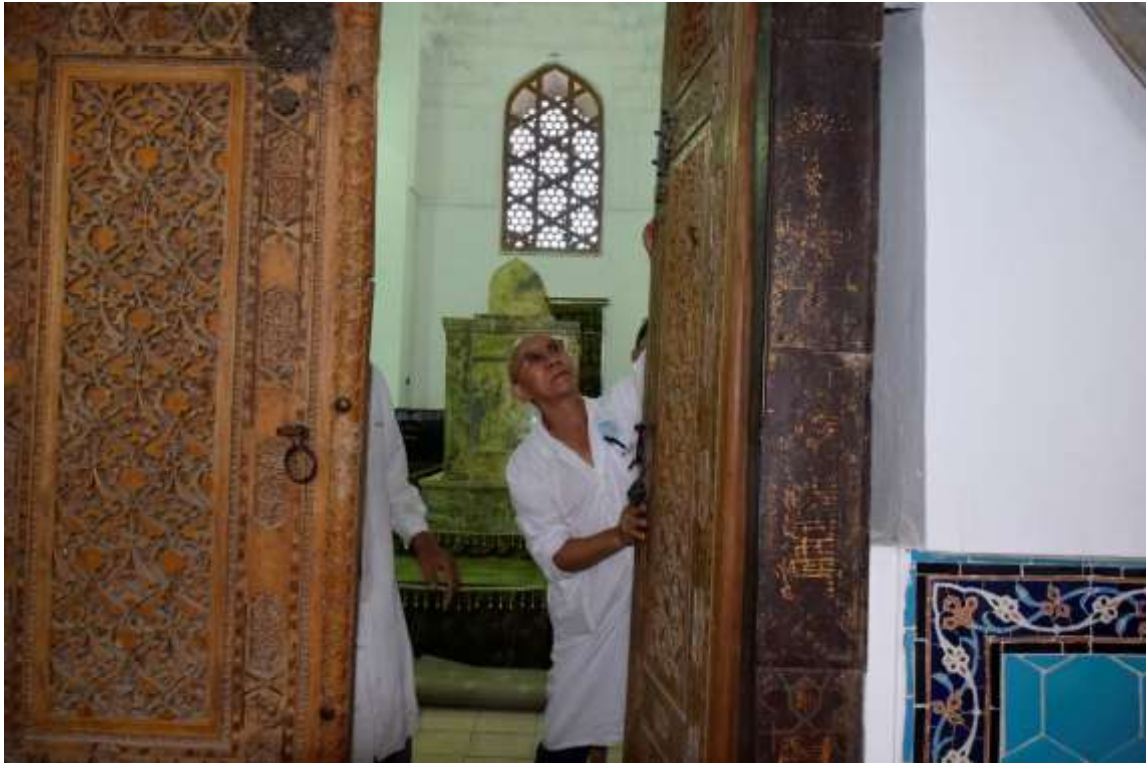
Подготовка к снятию старой двери

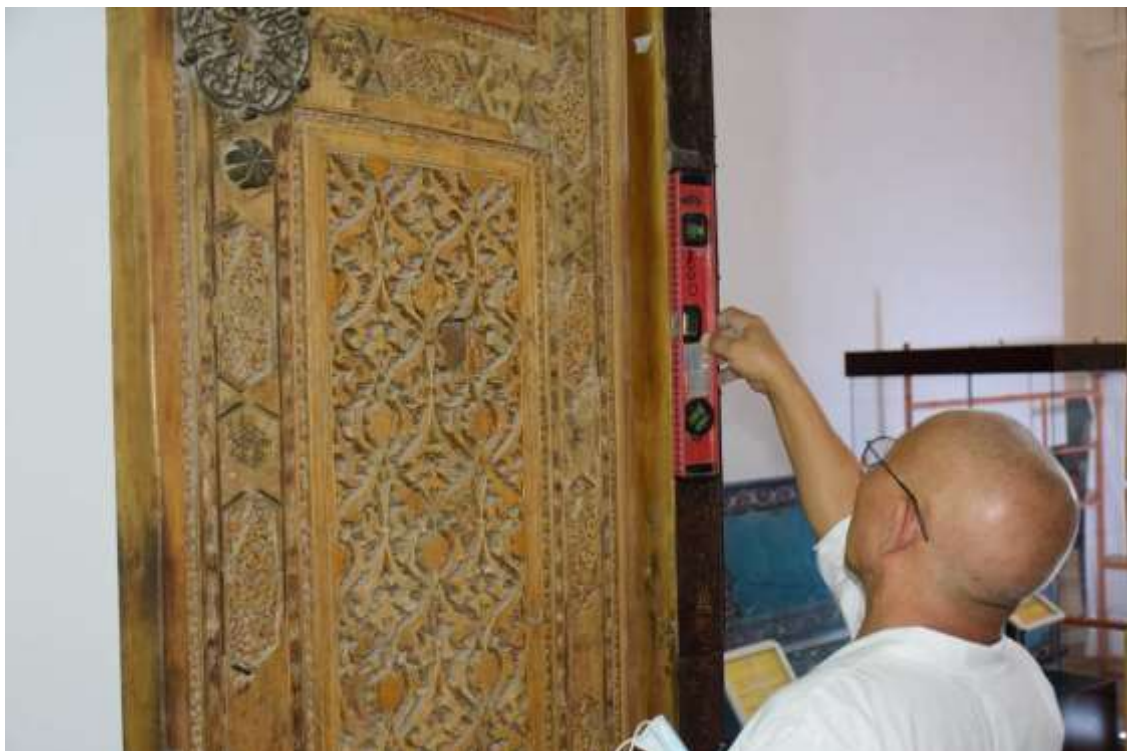
Подготовка к снятию старой двери

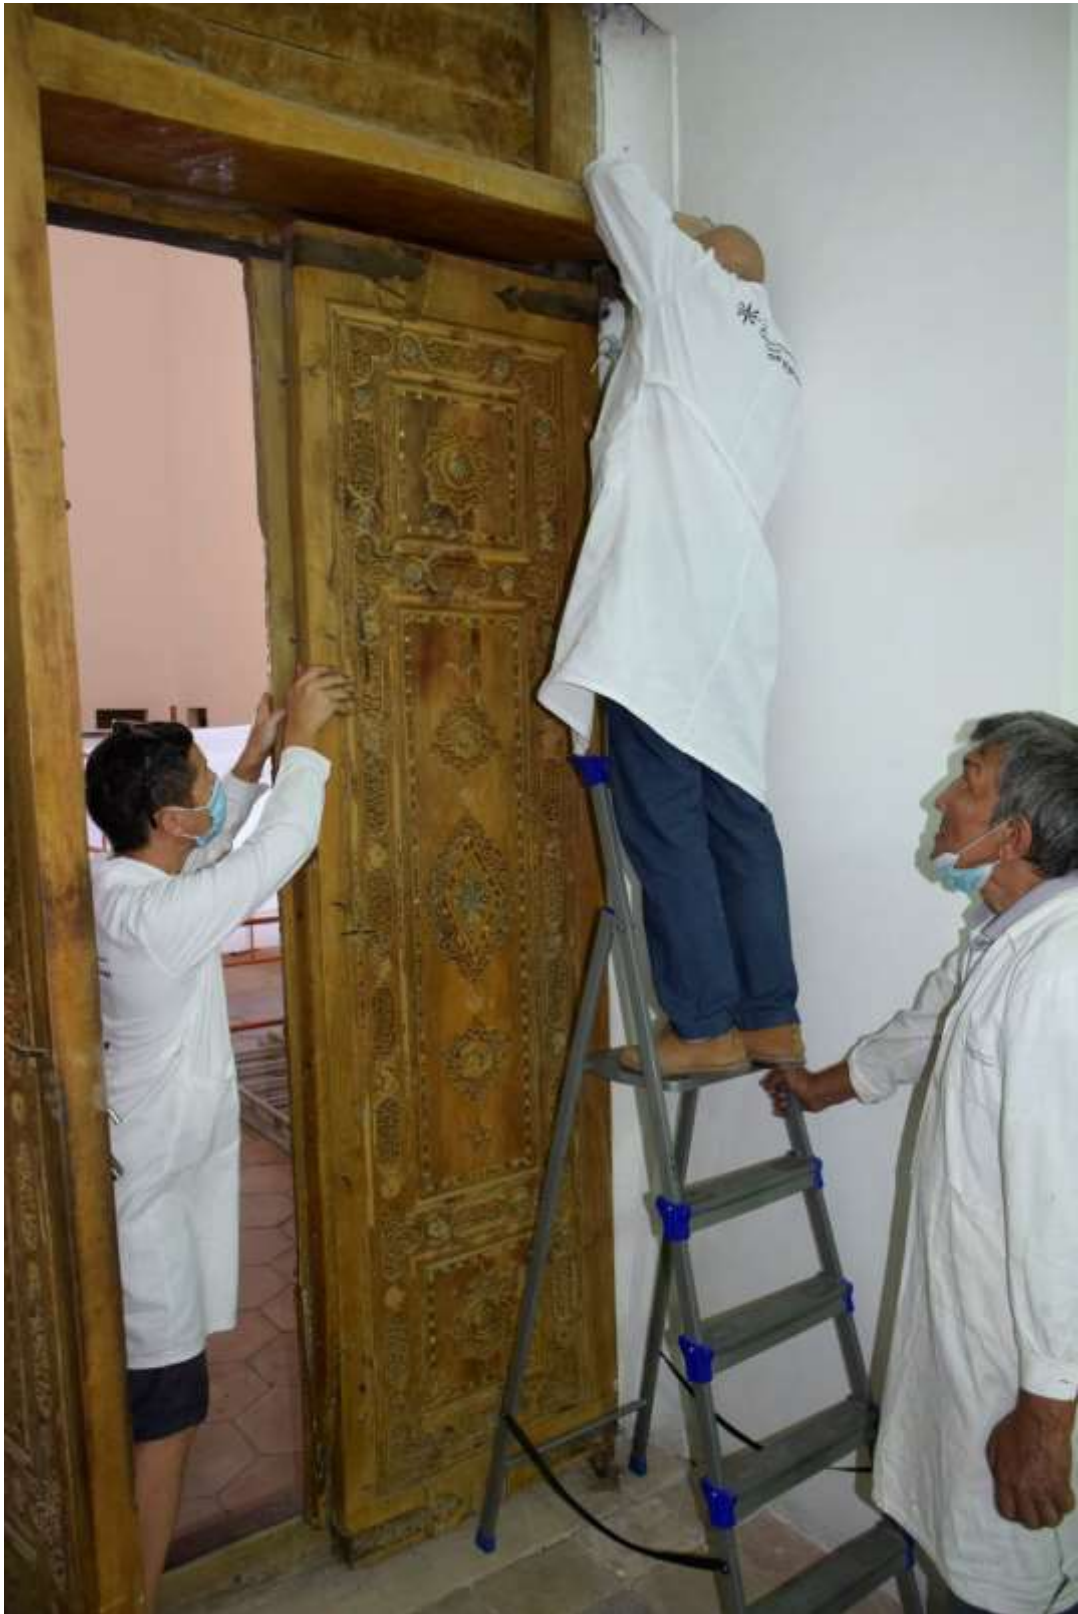
Подготовка к снятию старой двери

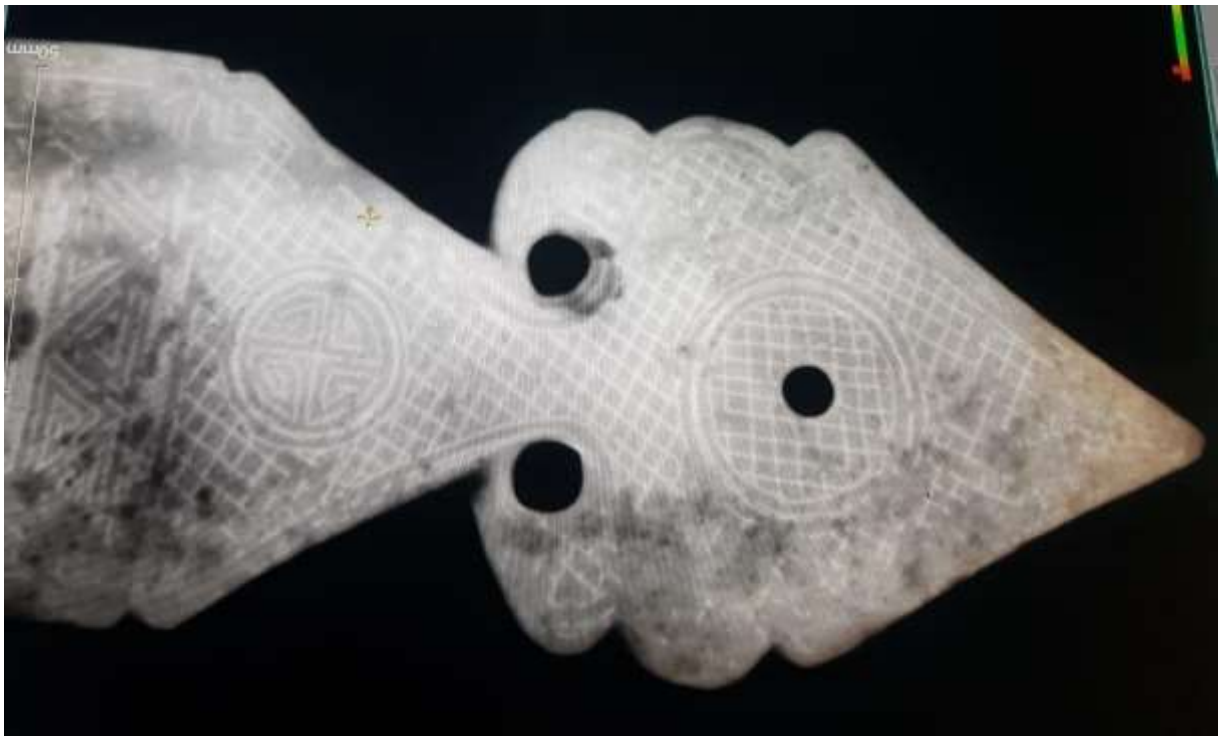
Рентгеновский снимок фрагмента стяжки, выше – этот же фрагмент на двери. Рентген показал, что вся поверхность металла покрыта орнаментами, ранее не видимыми.
