**РГП «Казреставрация»  
Министерства культуры и спорта Республики Казахстан**

**ОТЧЕТ**

**Воссоздание, сооружение памятников историко-культурного  
наследия  
(21 объектов)**

**Алматы, 2021**

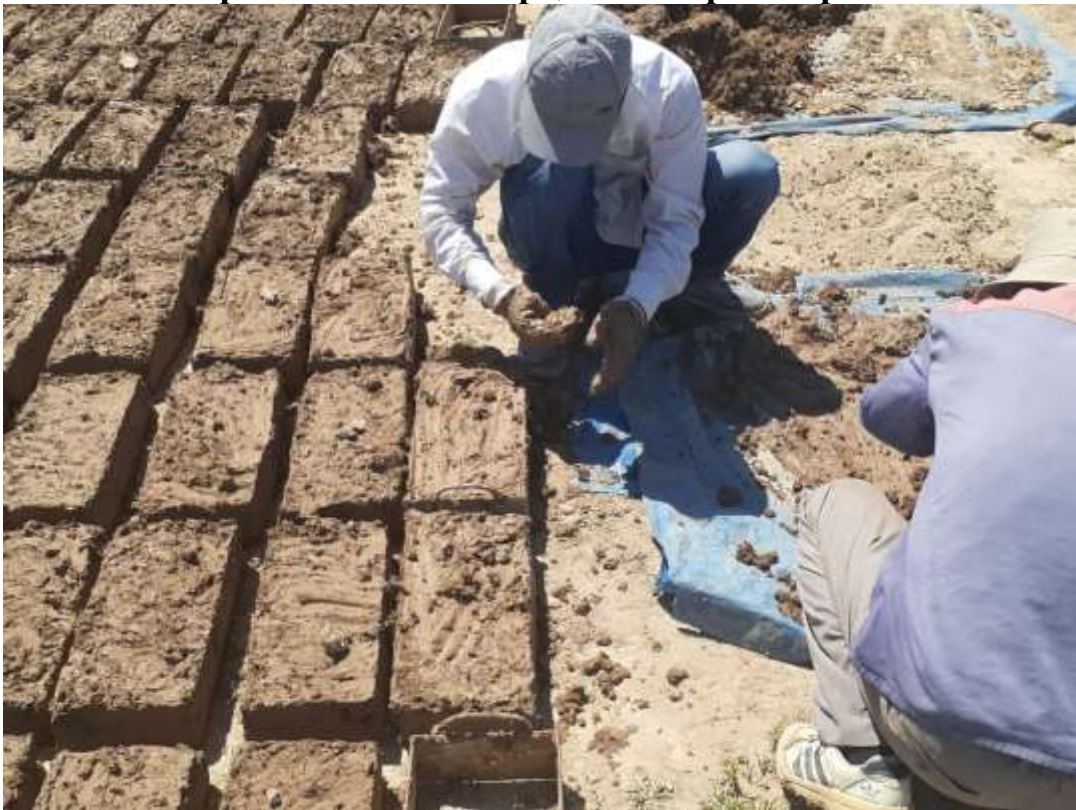
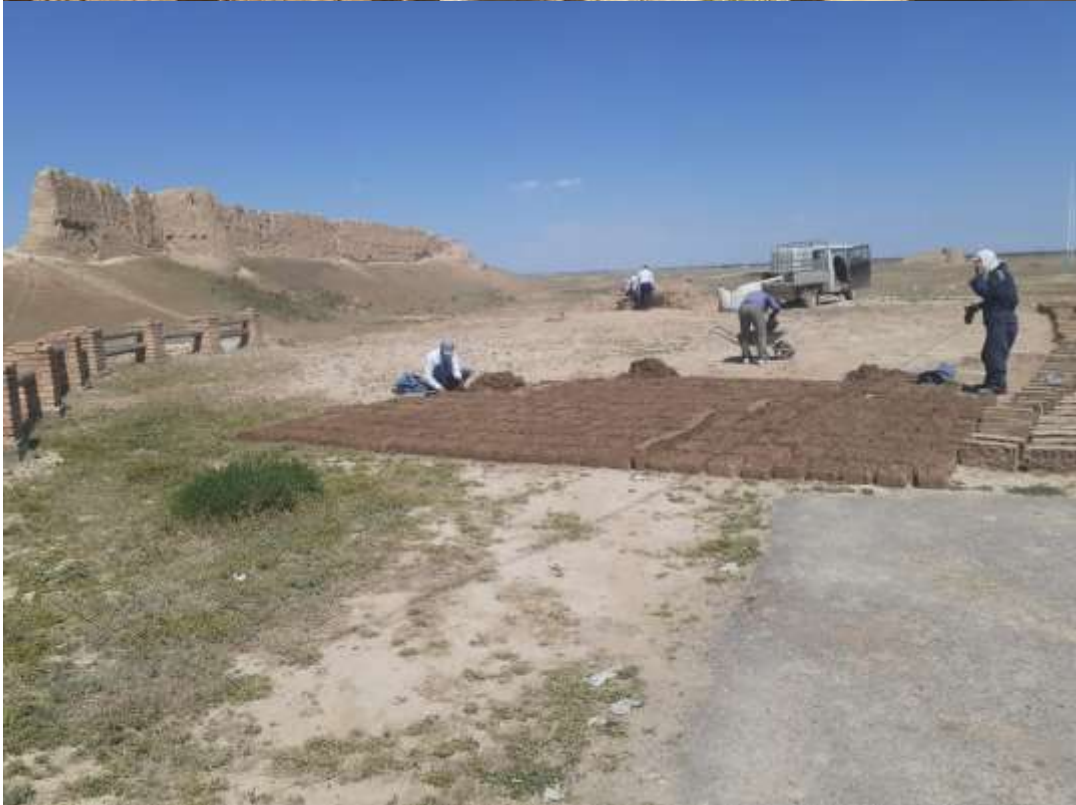
**Работы по приготовлению сырцового кирпича раз. 40x20x8см**

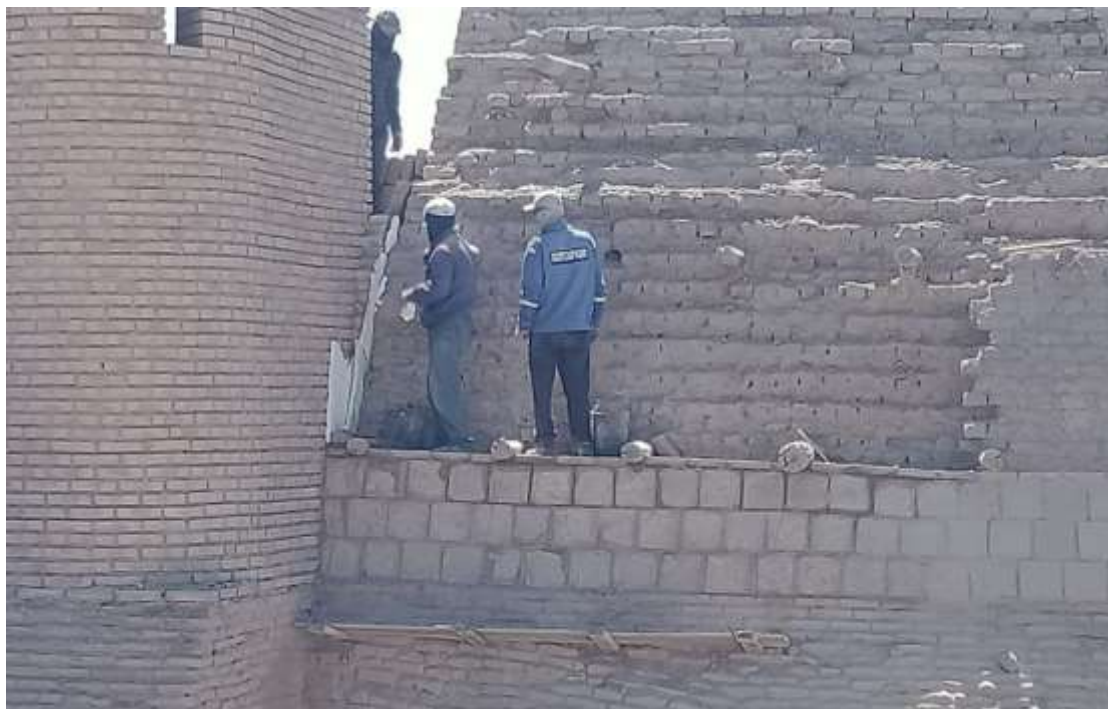
**Работы по перекладки примыкающей к порталу стен с укреплениям деревянных брусом**

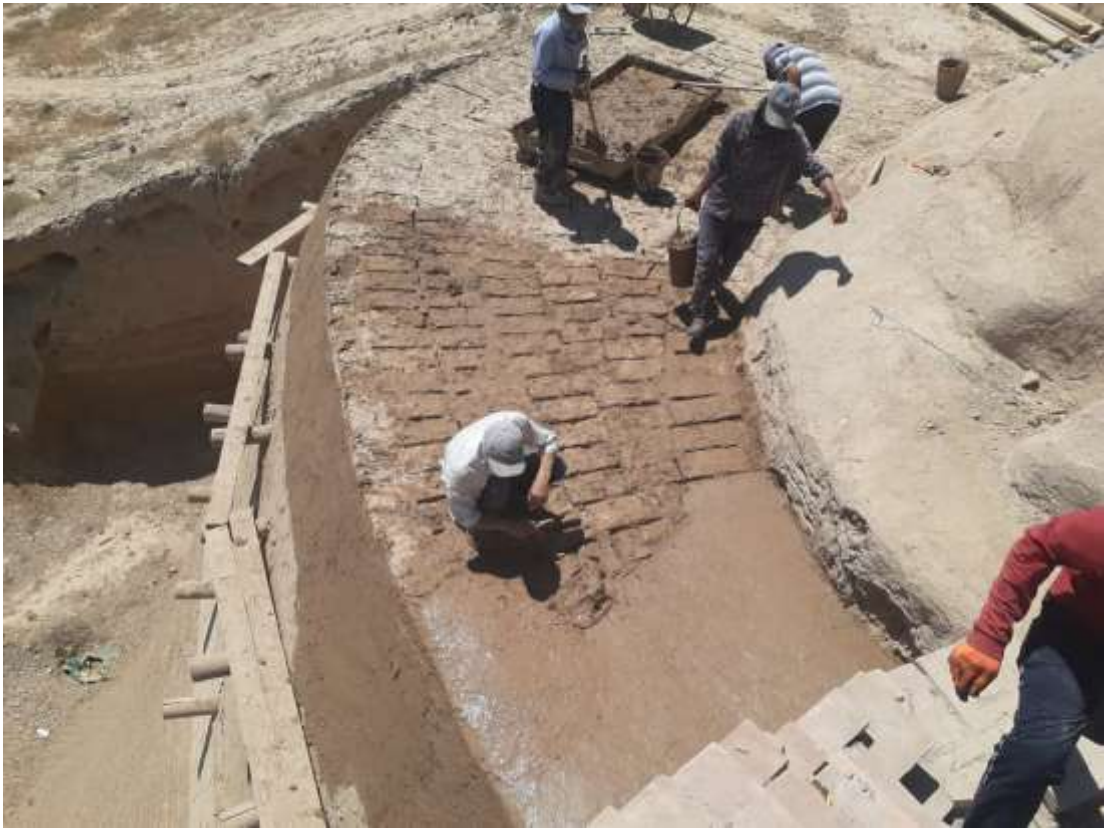
**Обмазка стен из глиняного раствора**

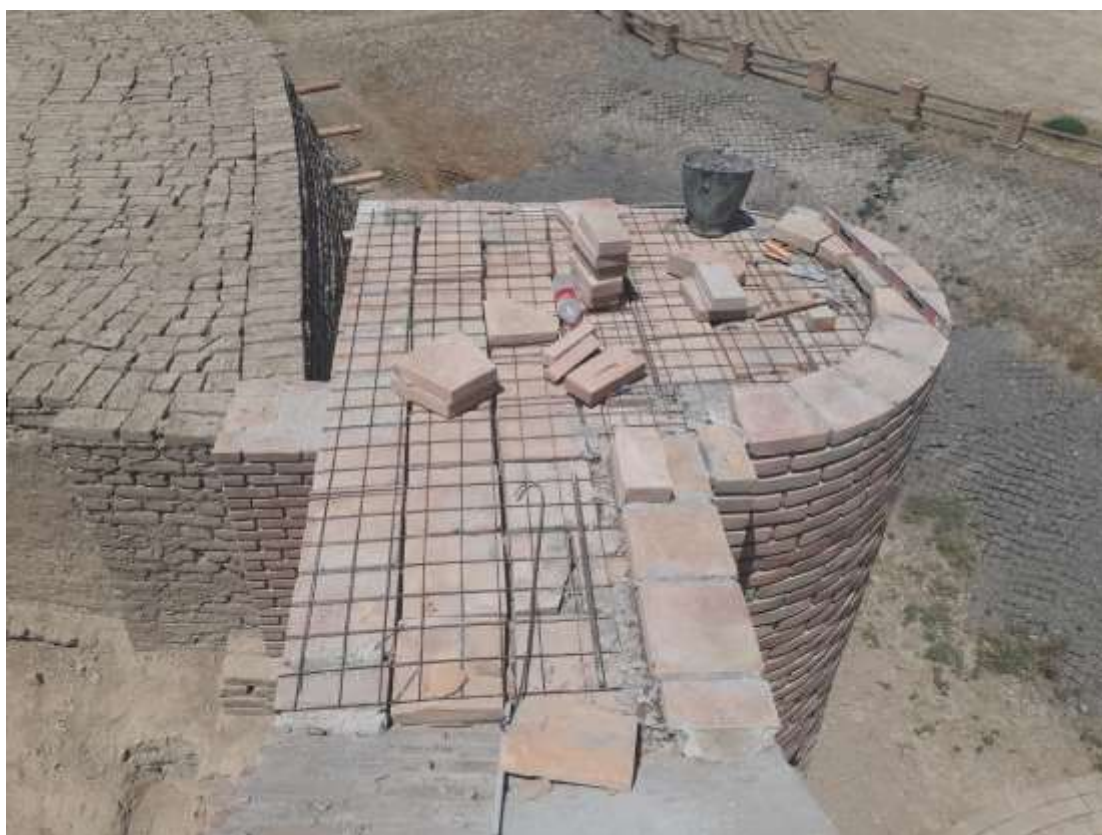
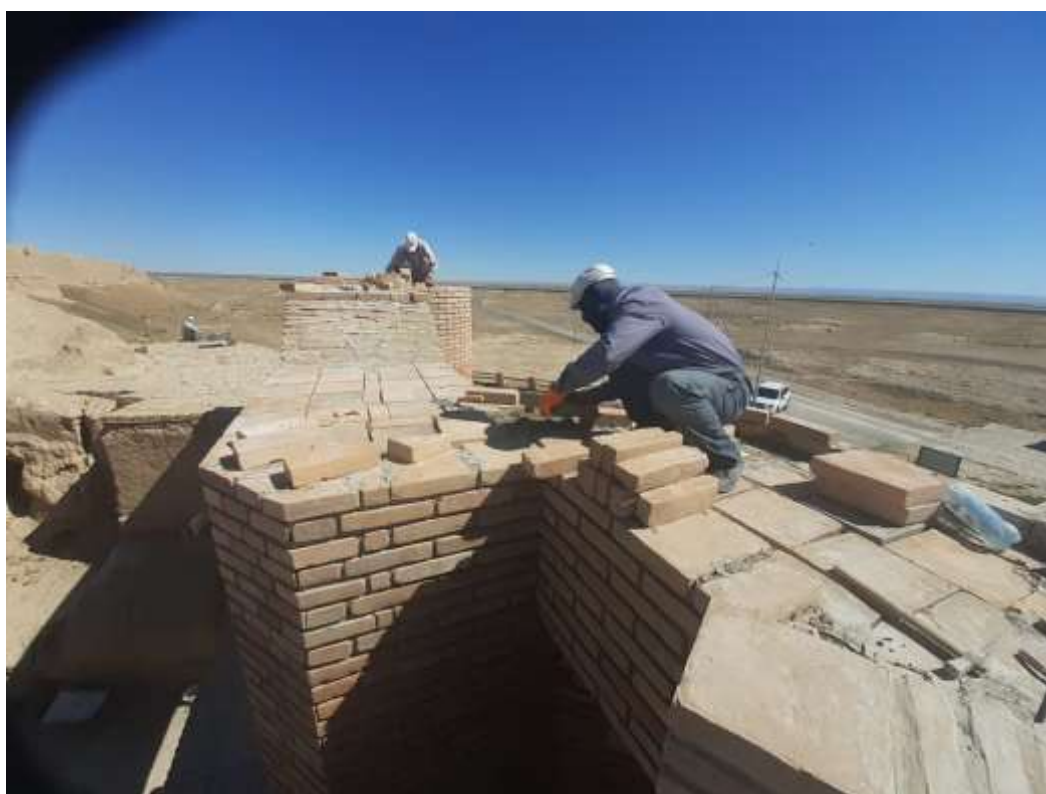
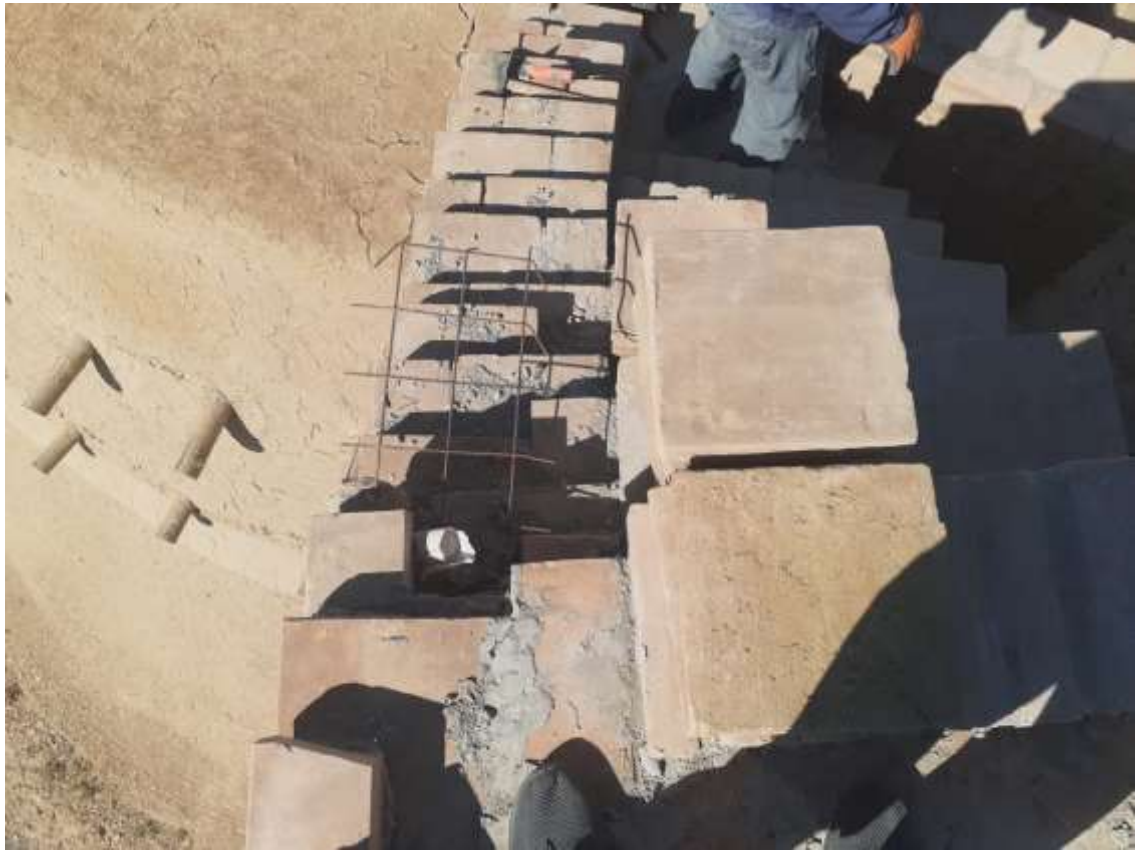
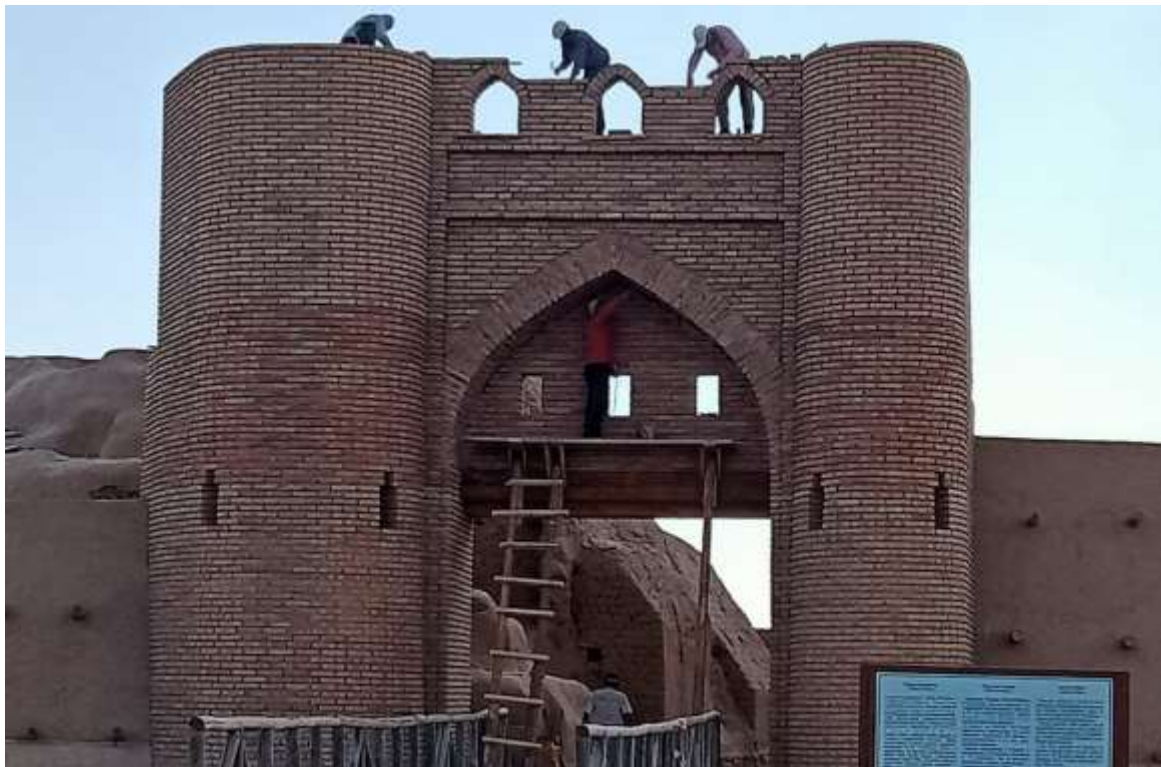
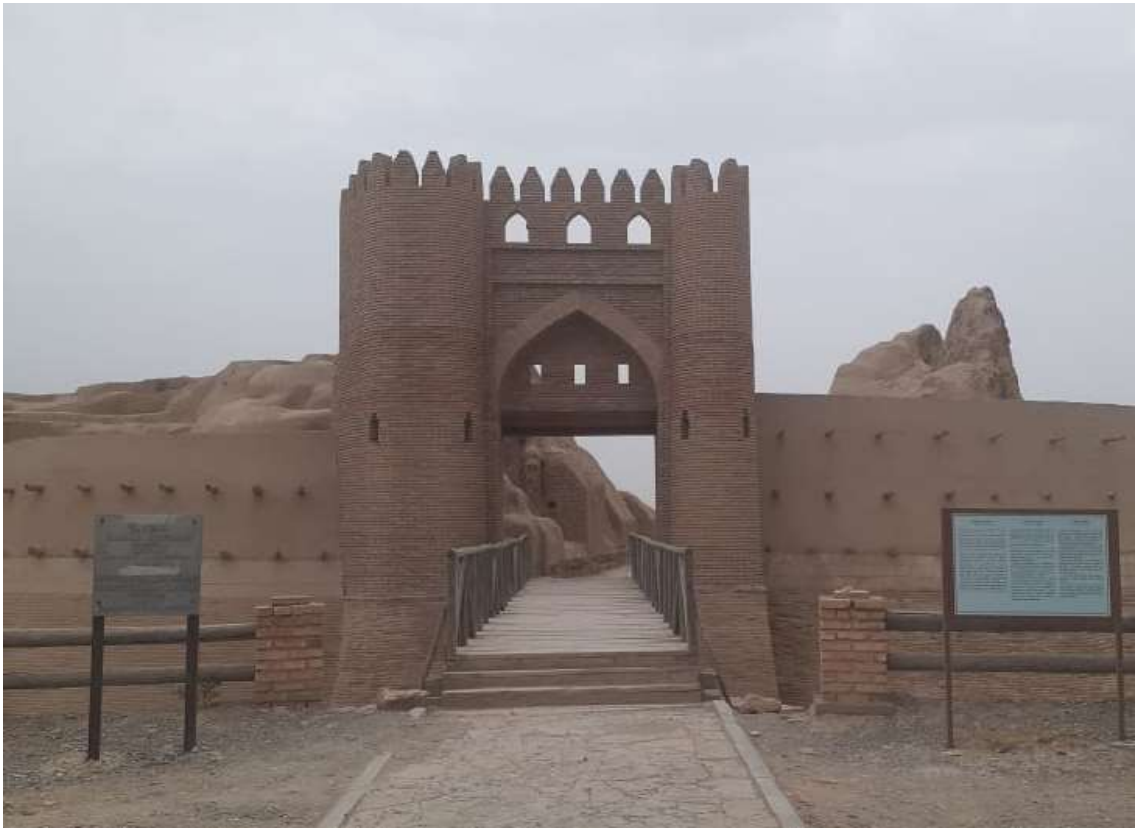
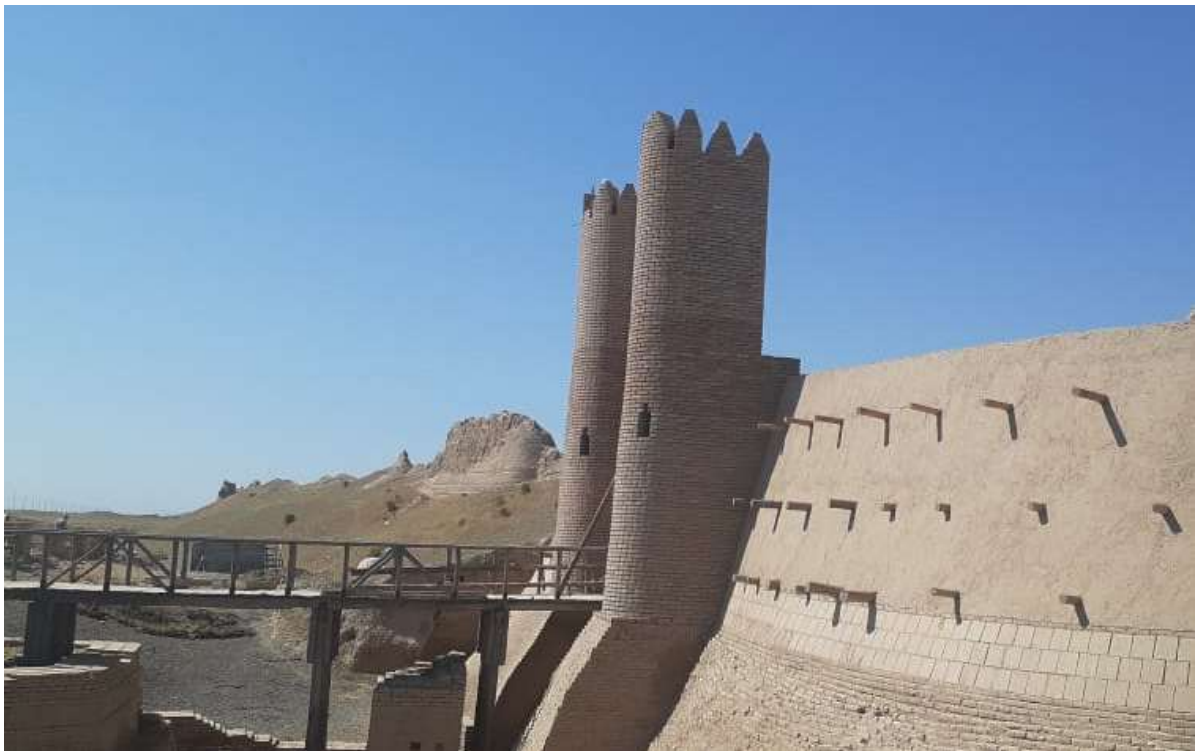
**Кладка стен северного вороты с армированием сеткой от отм. +3,300м**

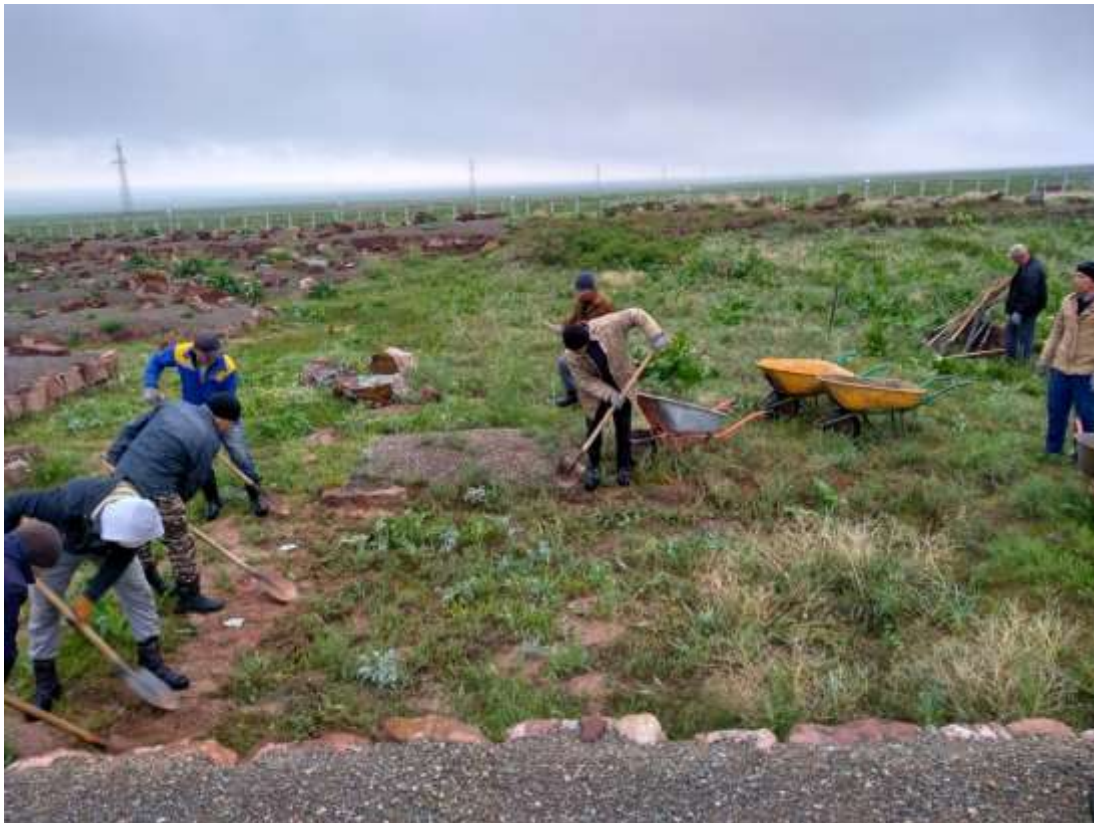
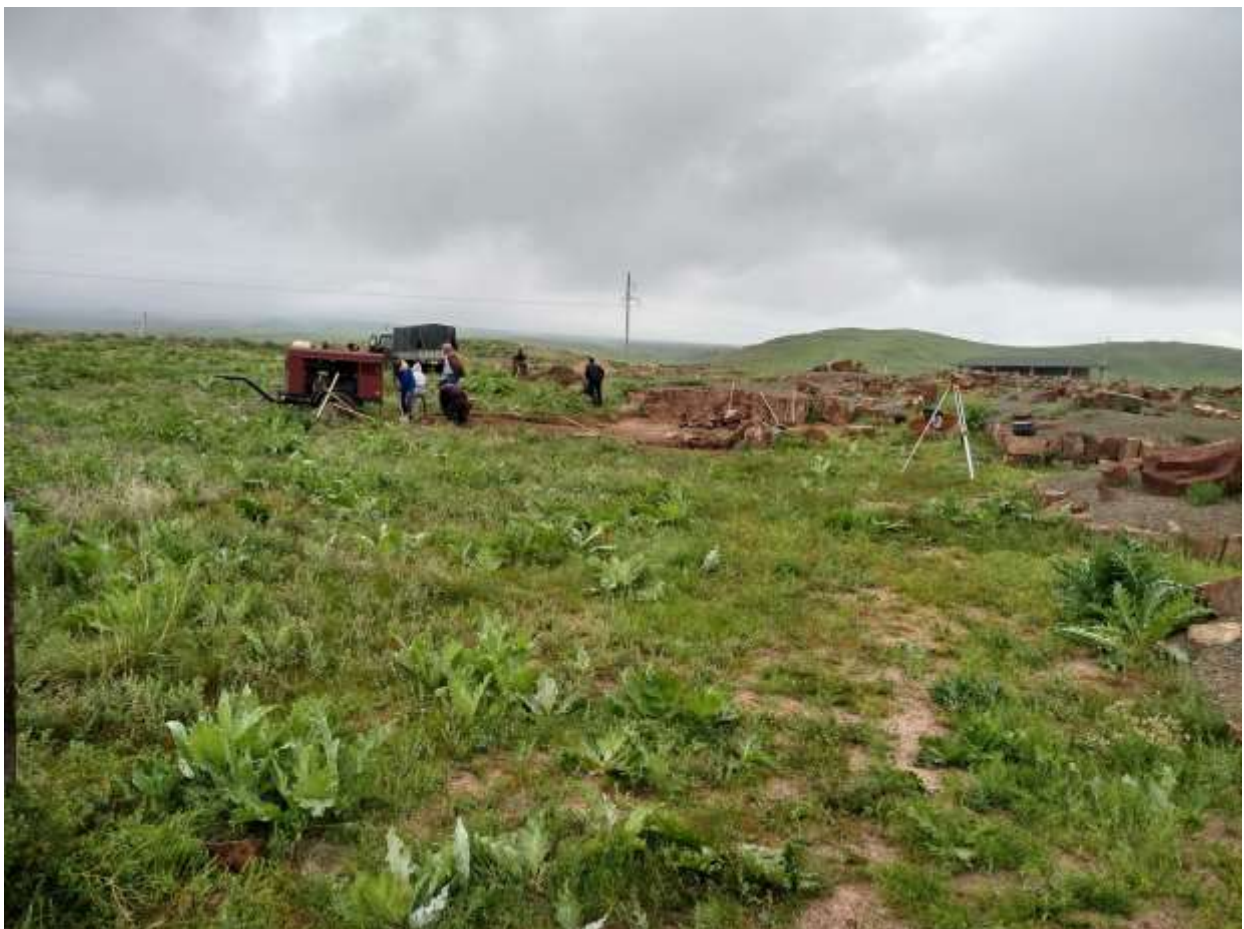
## Расчистка горизонтальных поверхностей стен от растительного слоя

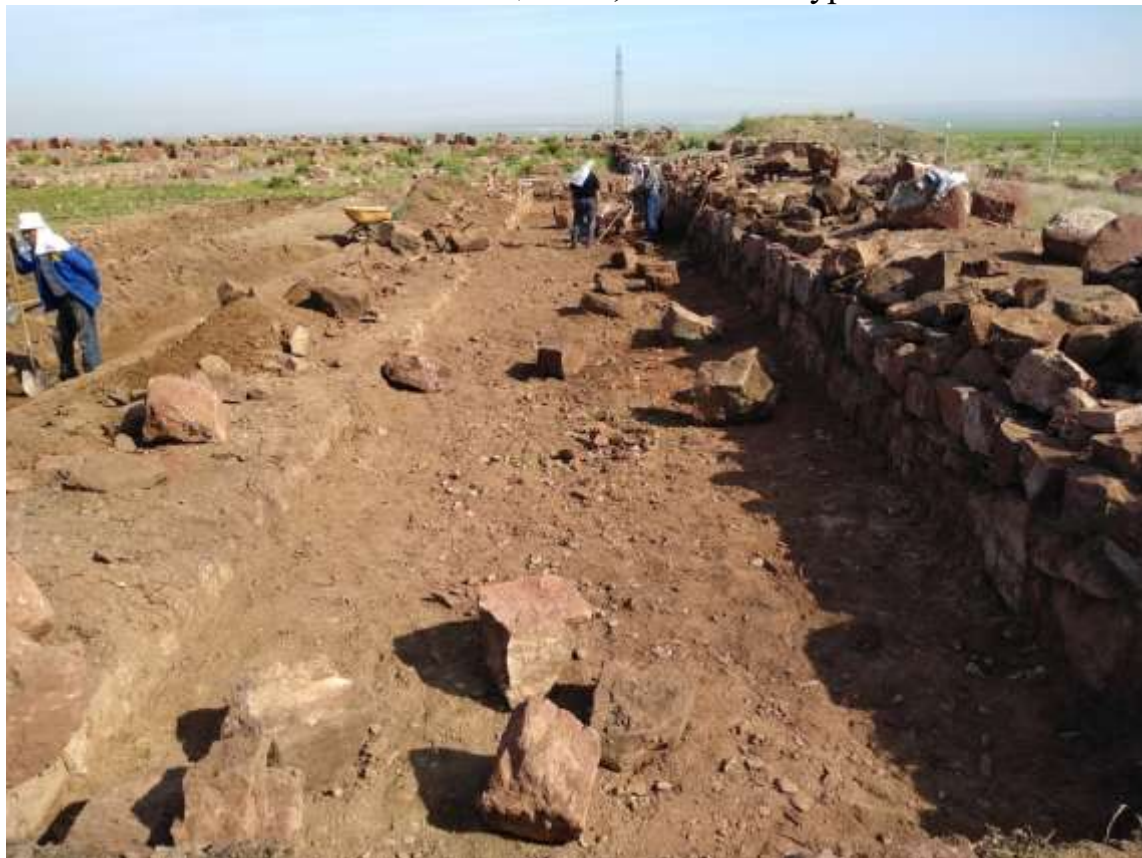
Расчистка пола в помещениях, изменение уровня земли

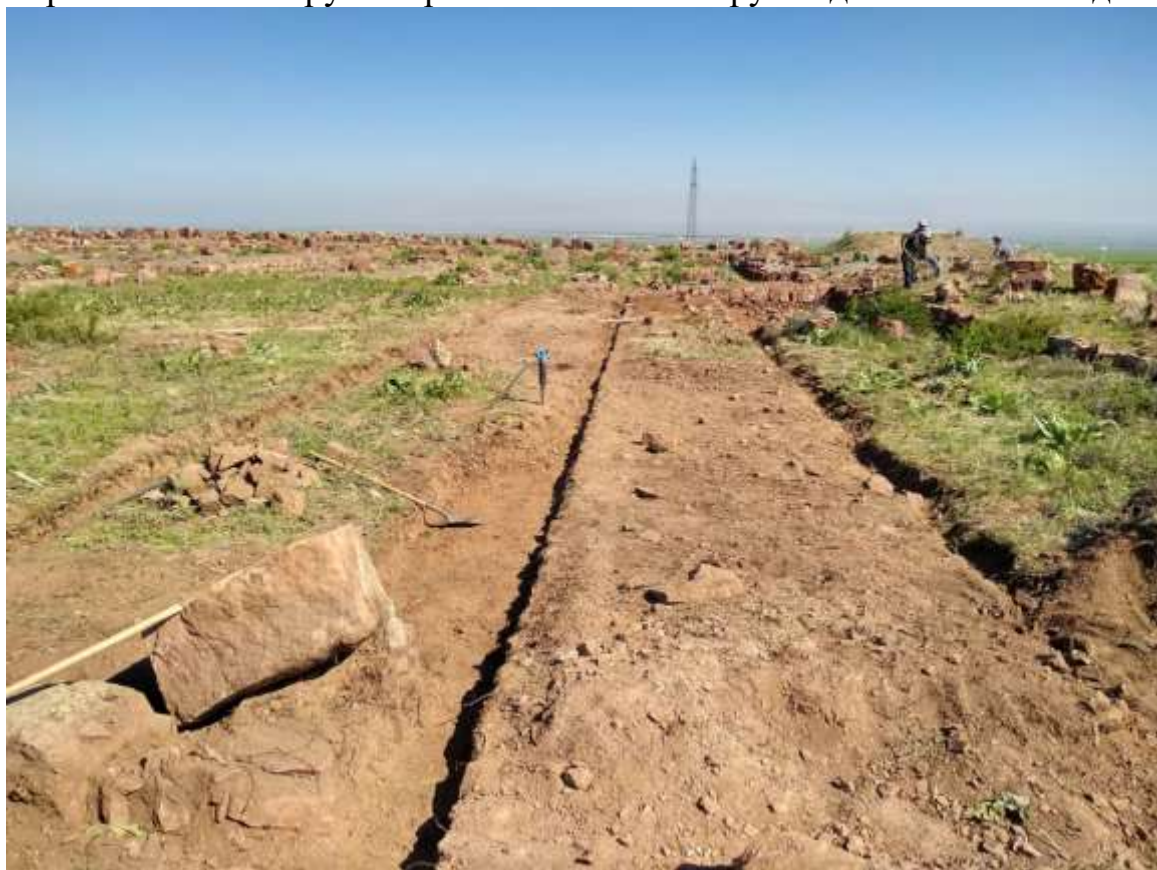
Археологическая ручная расчистка стен от грунта до каменной кладки

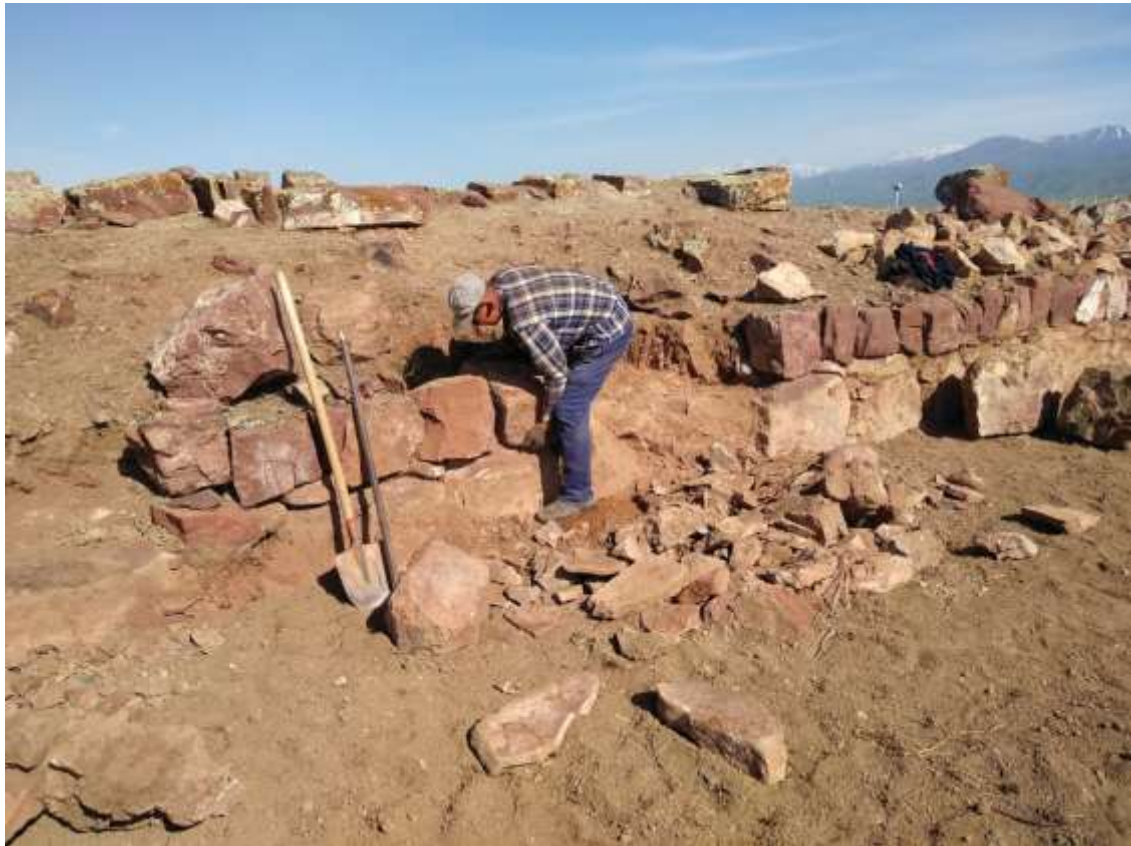
**Перекладка стен из блоков в сдвинутых и разрушенных местах**

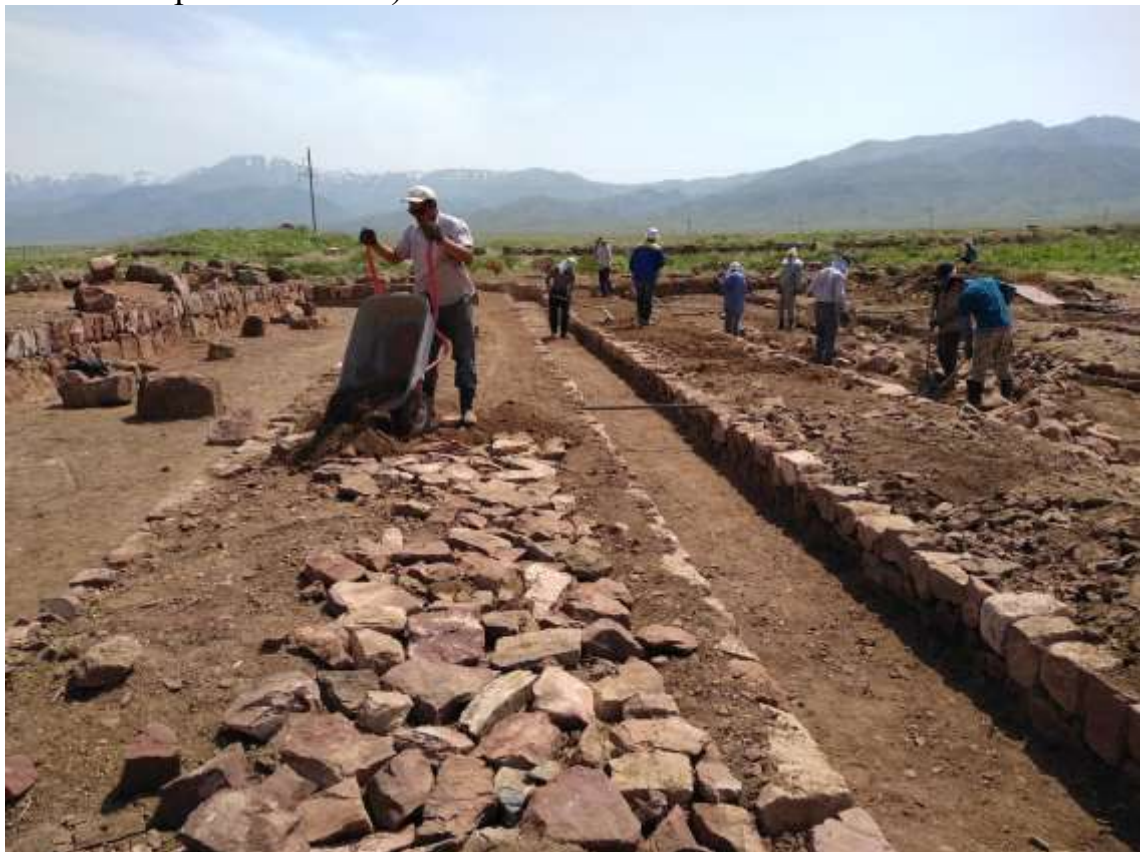
Заполнение средней части поверхности стен каменными блоками мелких размеров из выпавших фрагментов стен, обнаруженных при расчистке (до 30 % заполнения поверхности стен )

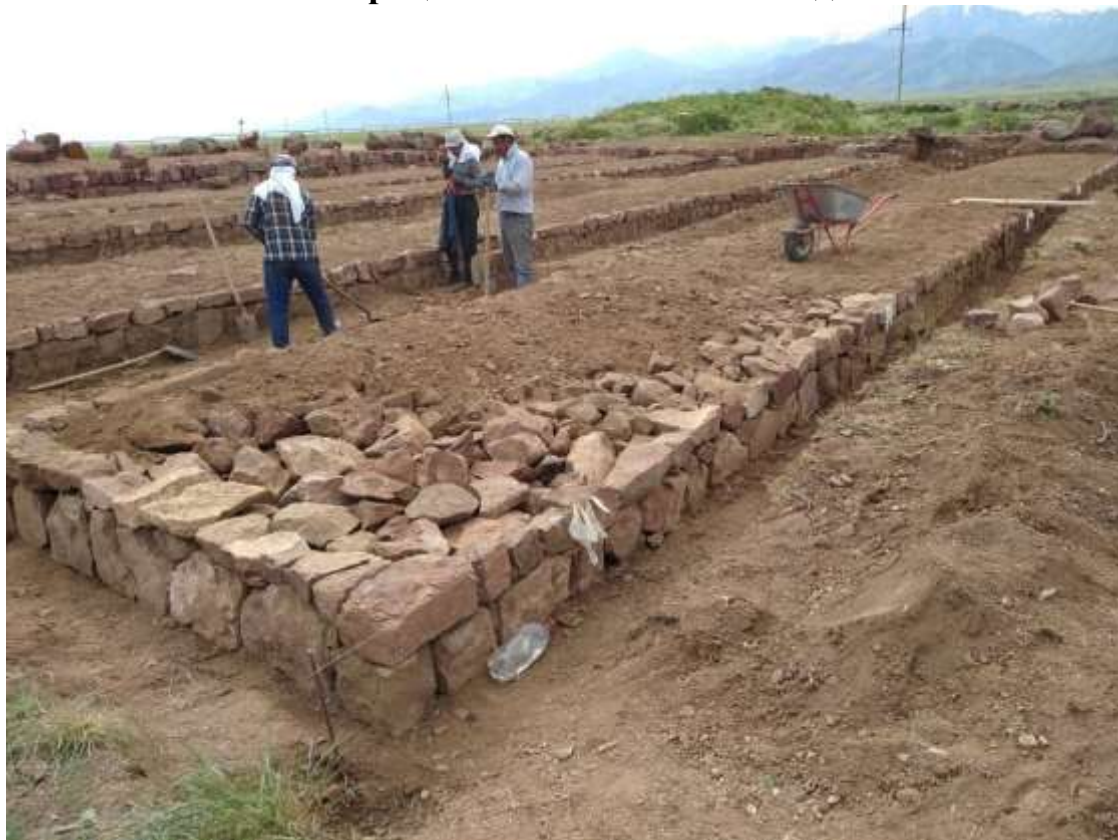
## Реставрация швов каменной кладки

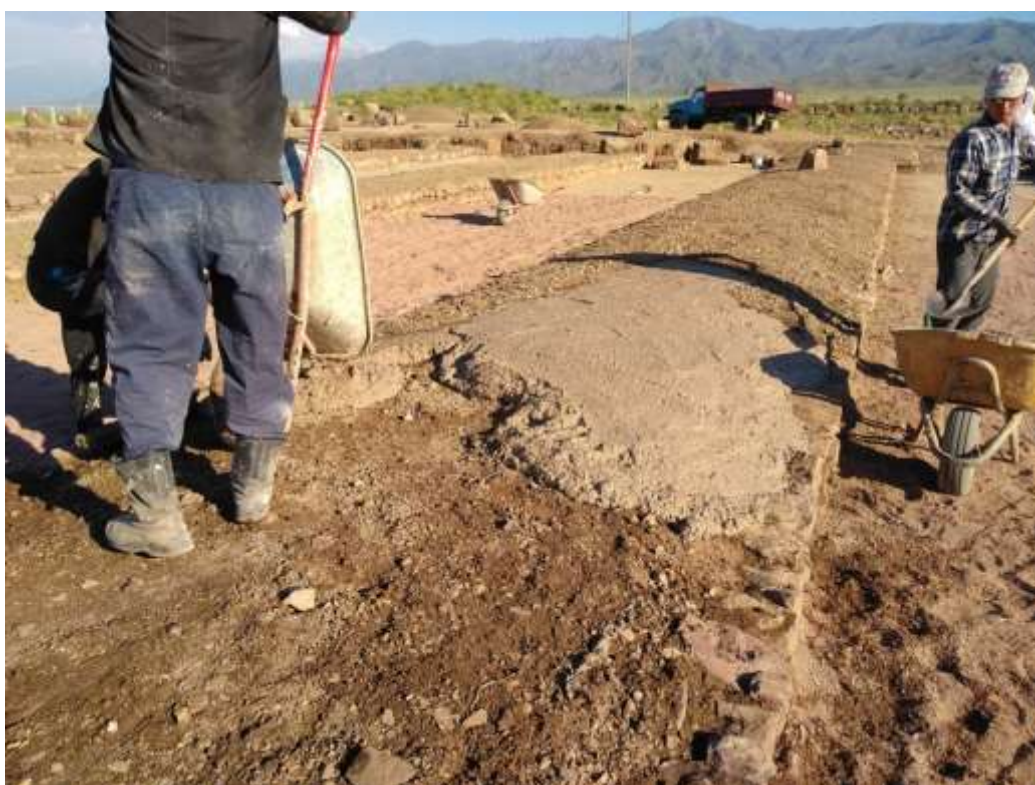
Обмазка горизонтальной поверхности стен защитным спец раствором (дресвяный грунт (местный) : гипс марки Г-16, толщиной слоя не менее 10см

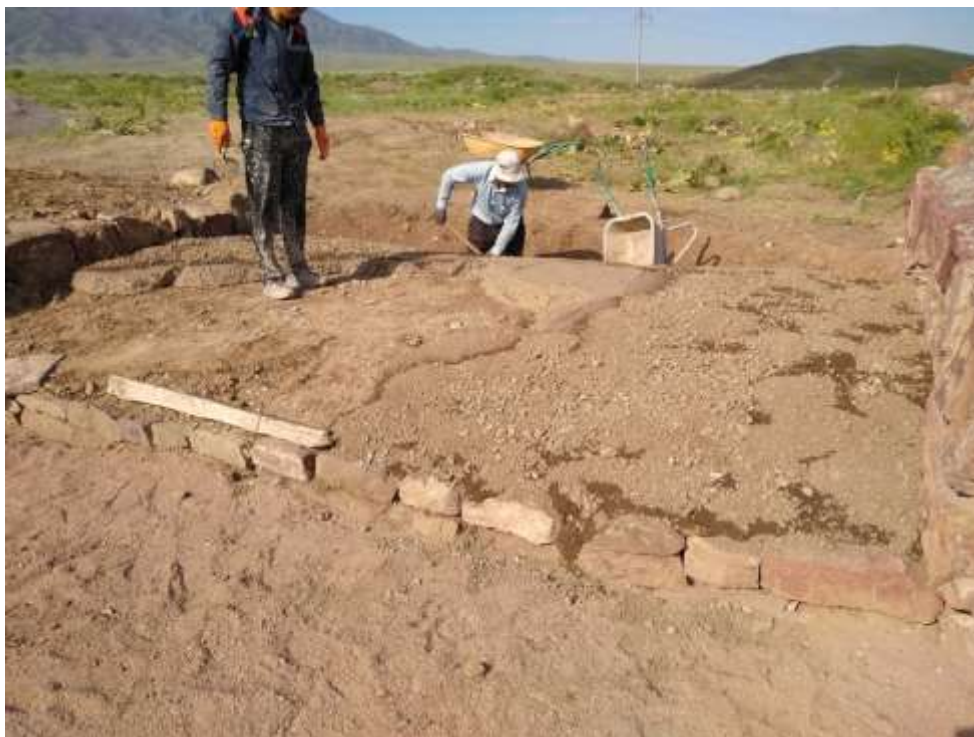
Подсыпка дресвы толщиной 1 см на горизонтальные поверхности стен

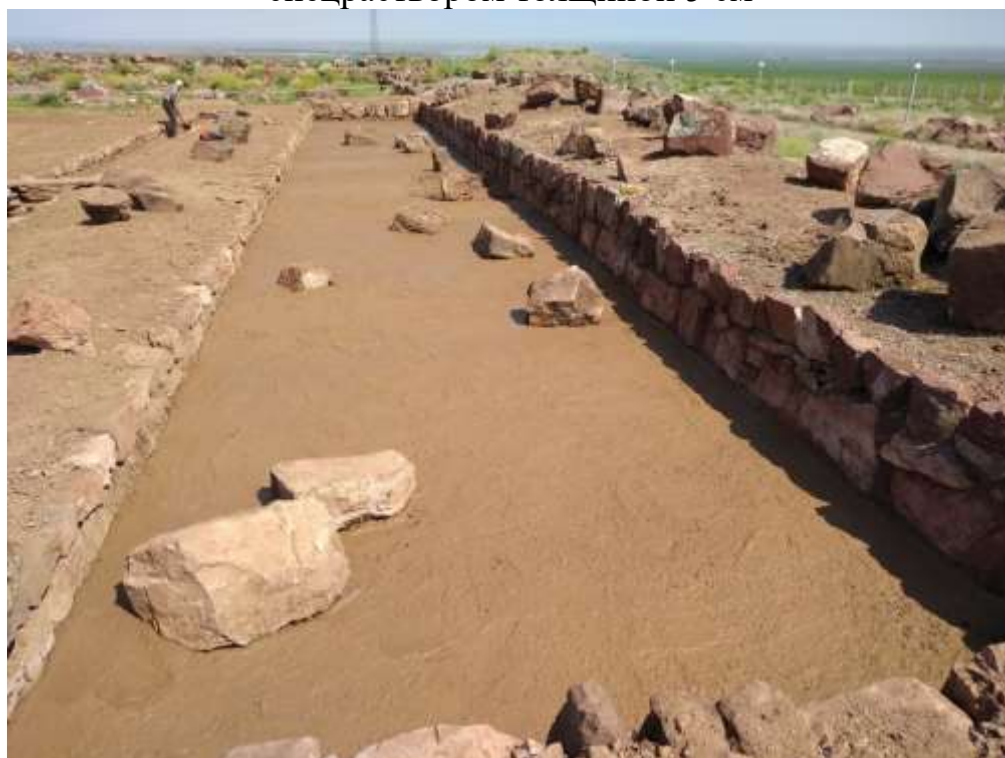
Обмазка поверхности пола в помещениях глиняным раствором защитным спецраствором толщиной 5 см

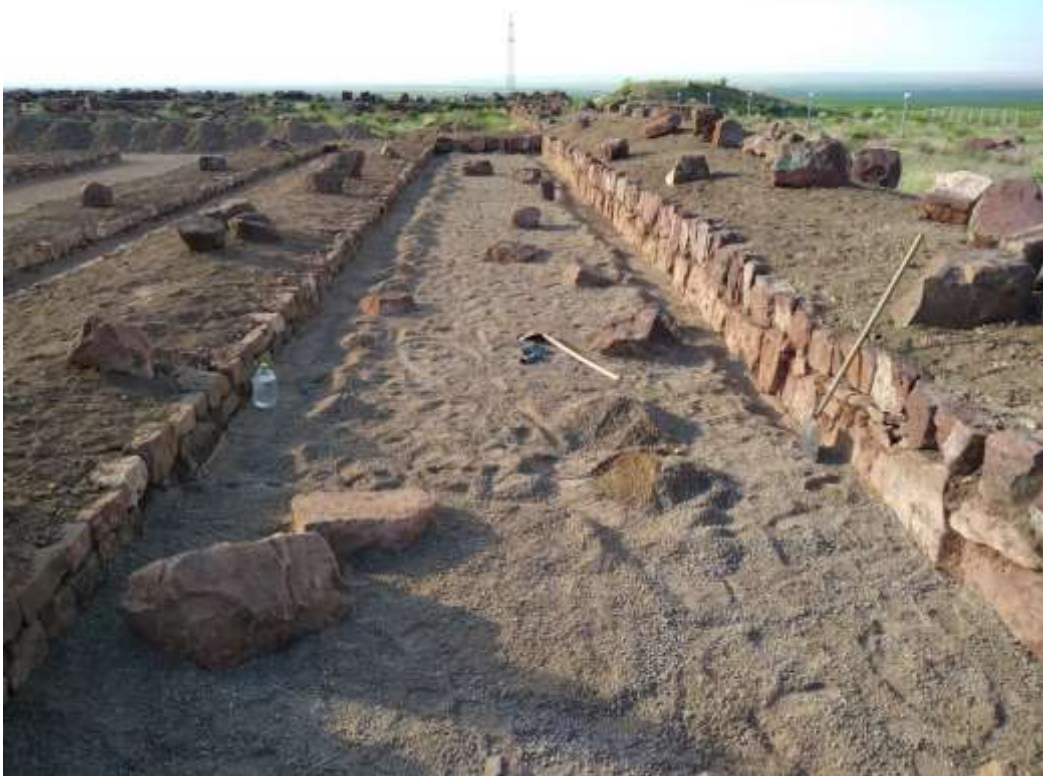
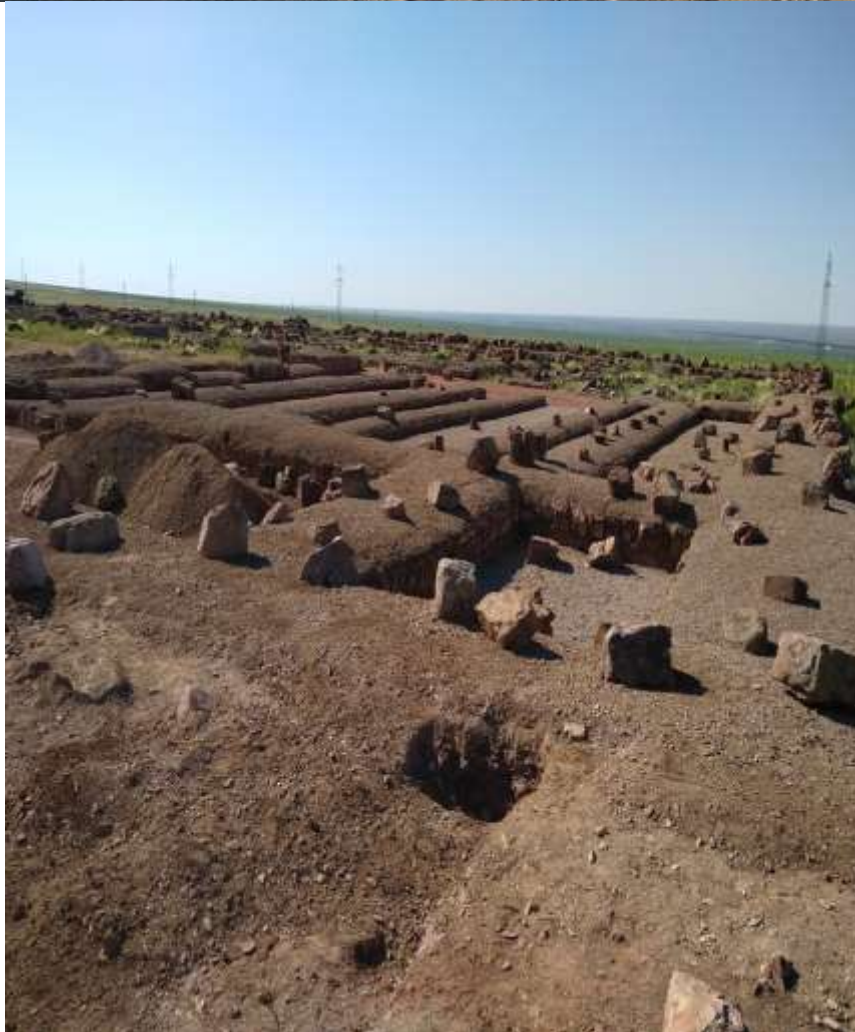
Подсыпка пола цветным отсевом (красного - в помещениях и серого - в коридорах)

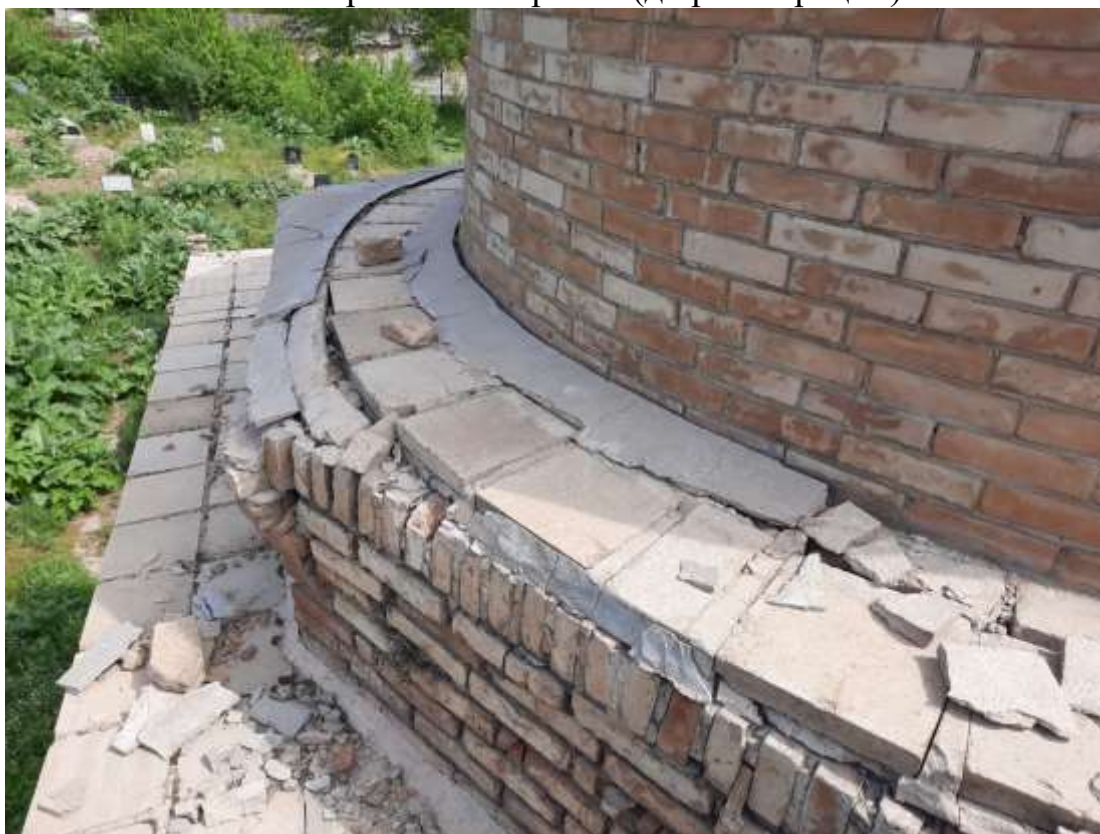
Восьмигранный барабан (до реставрации)

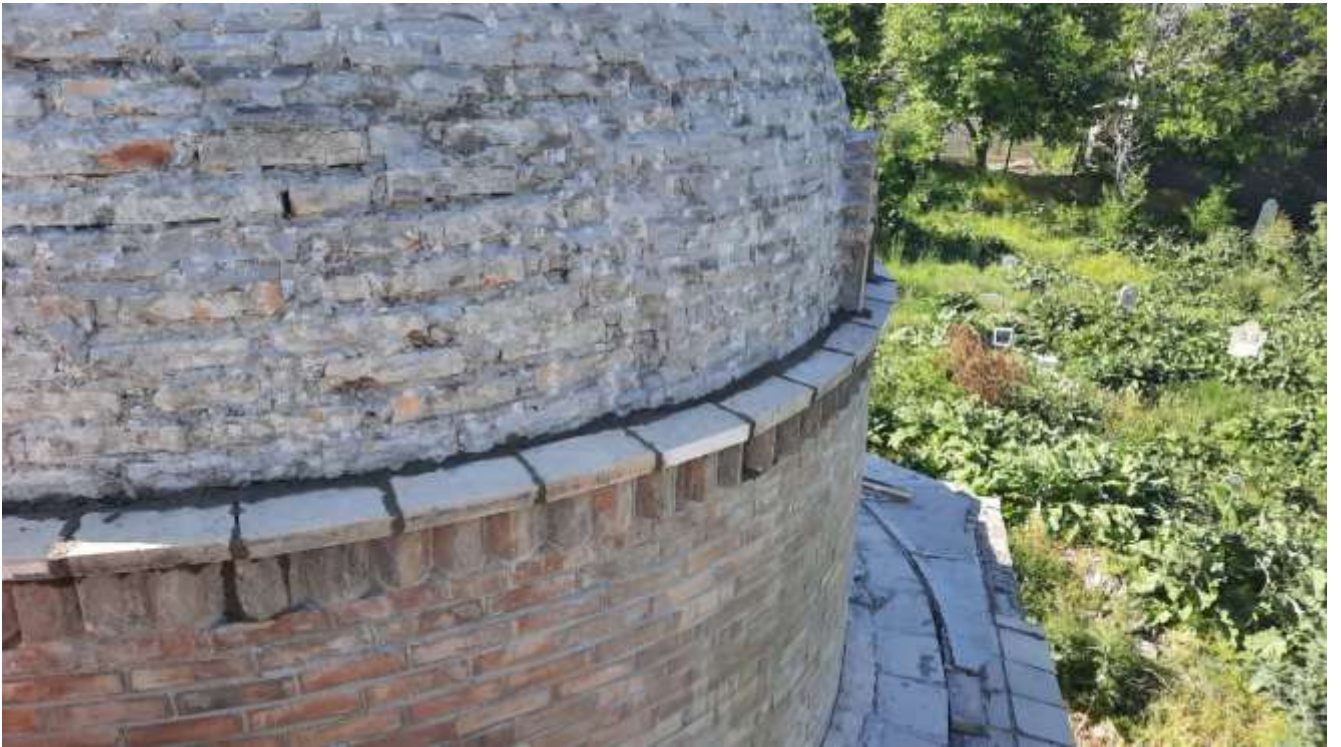
Устройство одного ряда кирпича по периметру купола в виде напускного карниза над декоративным поясом

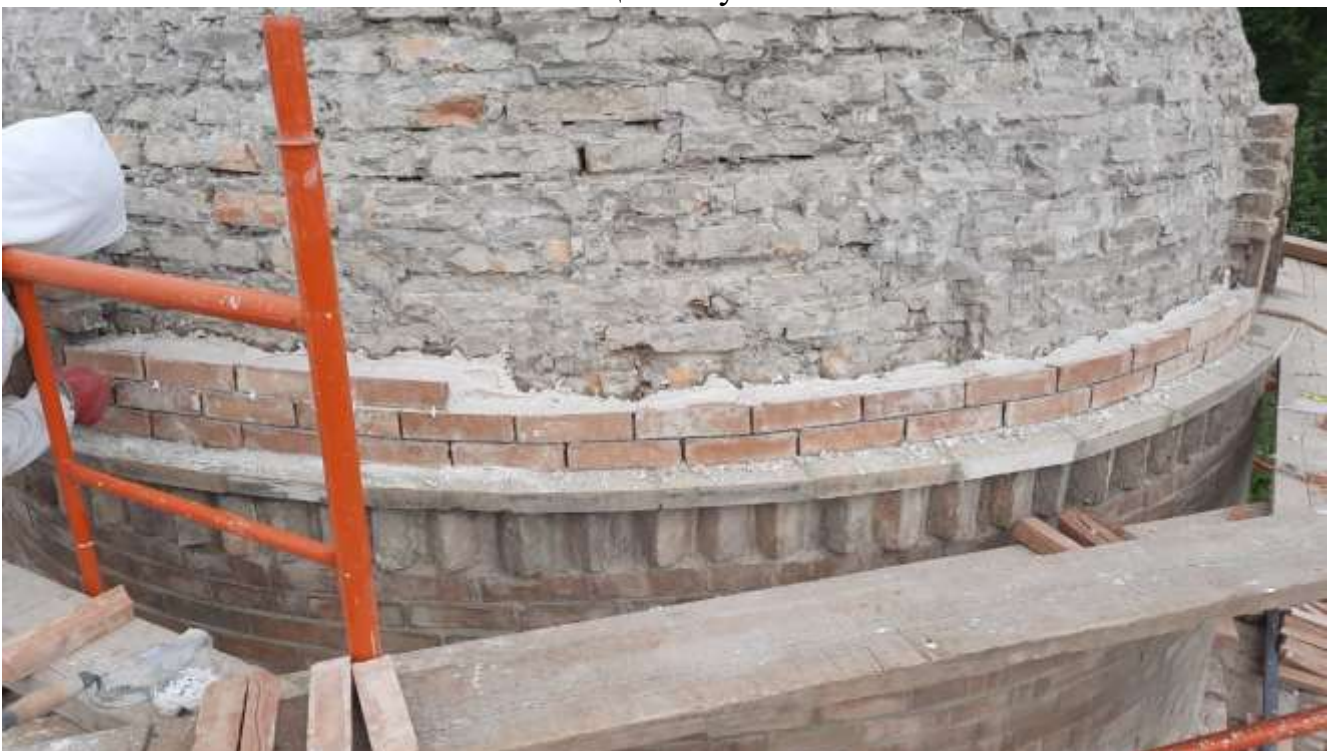
Облицовка купола
