**РГП «Казреставрация»  
Министерства культуры и спорта Республики Казахстан**

**ОТЧЕТ**

**Воссоздание, сооружение памятников историко-культурного  
наследия  
(21 объектов)**

**Алматы, 2021**

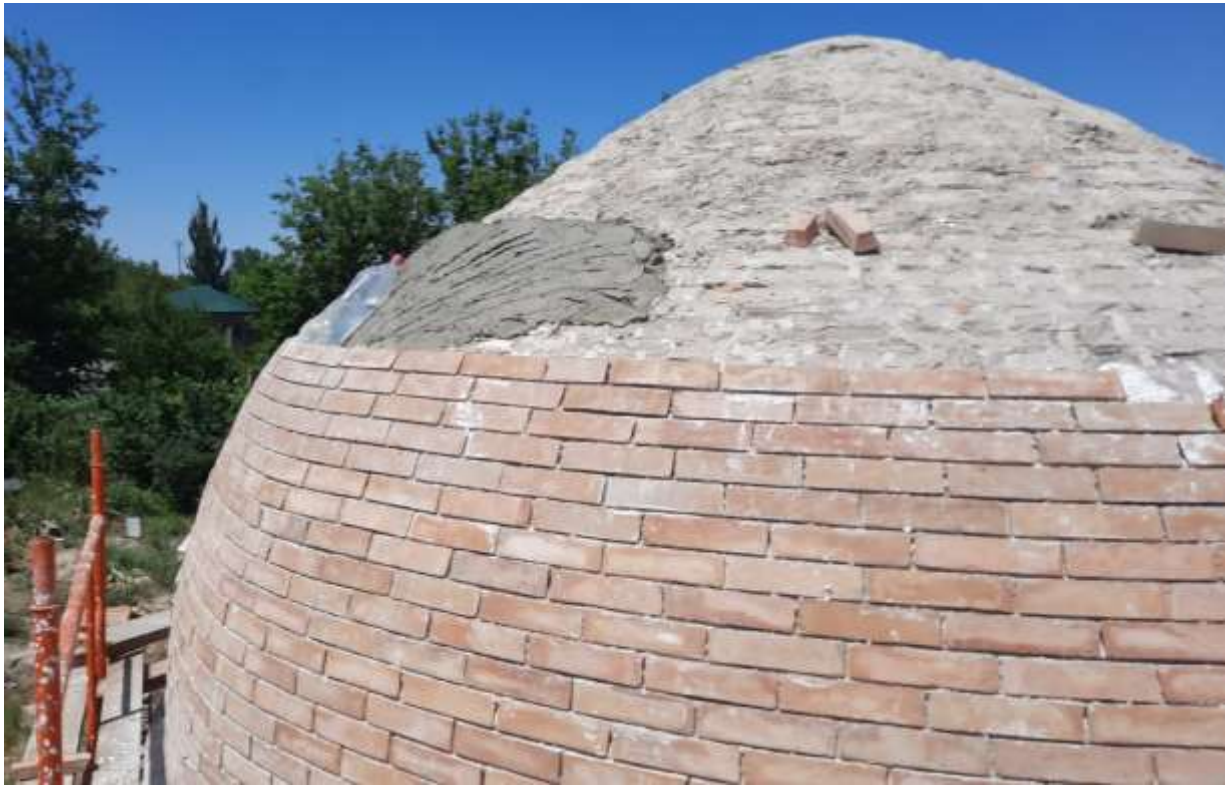
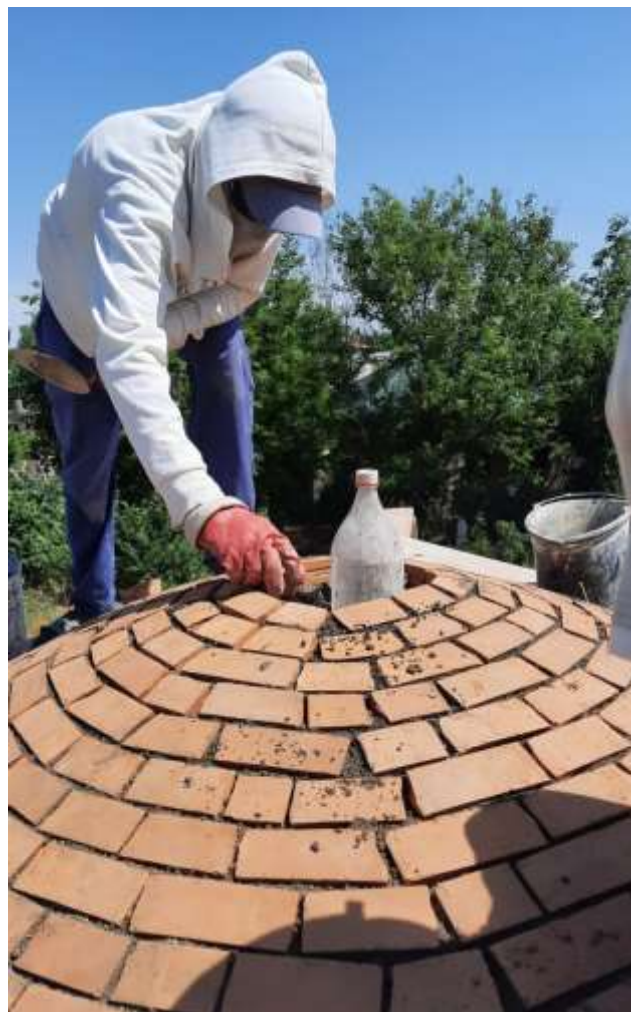
Расшивка швов облицовки купола

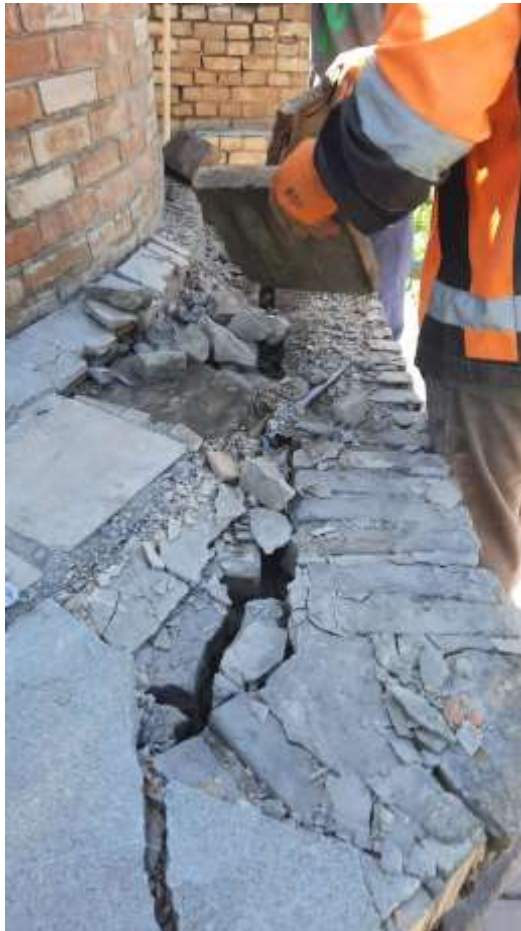
Перекладка восьмигранного барабана из реставрационного кирпича

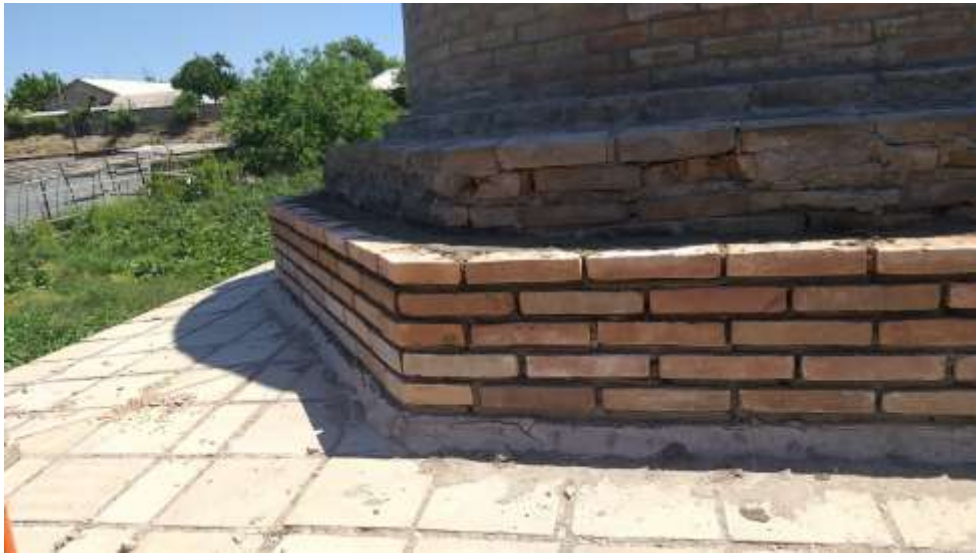
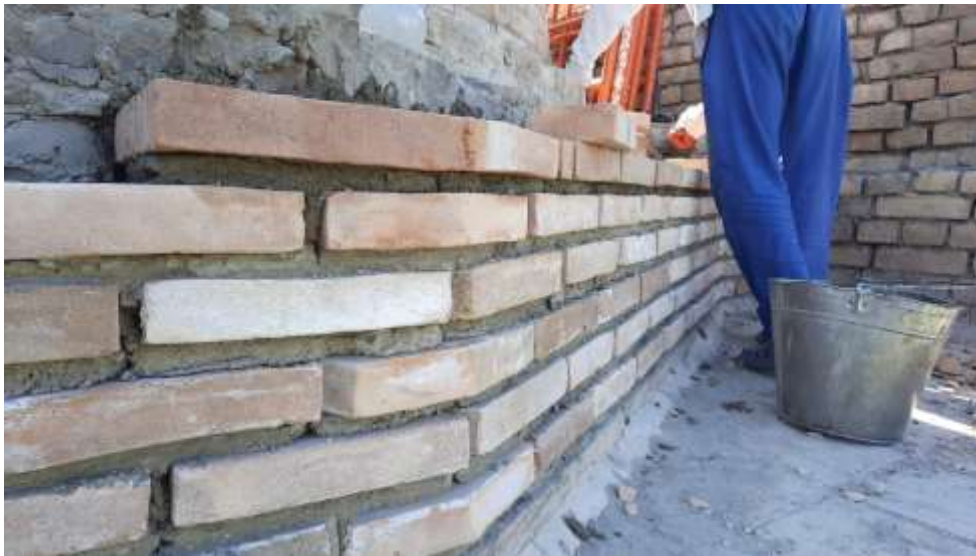
Кладка данданы восьмигранного барабана

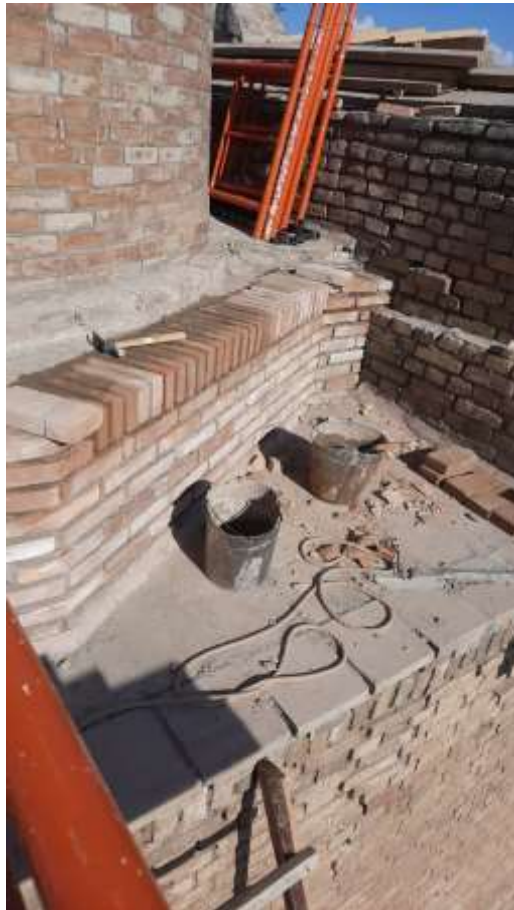
Демонтаж кровли портала

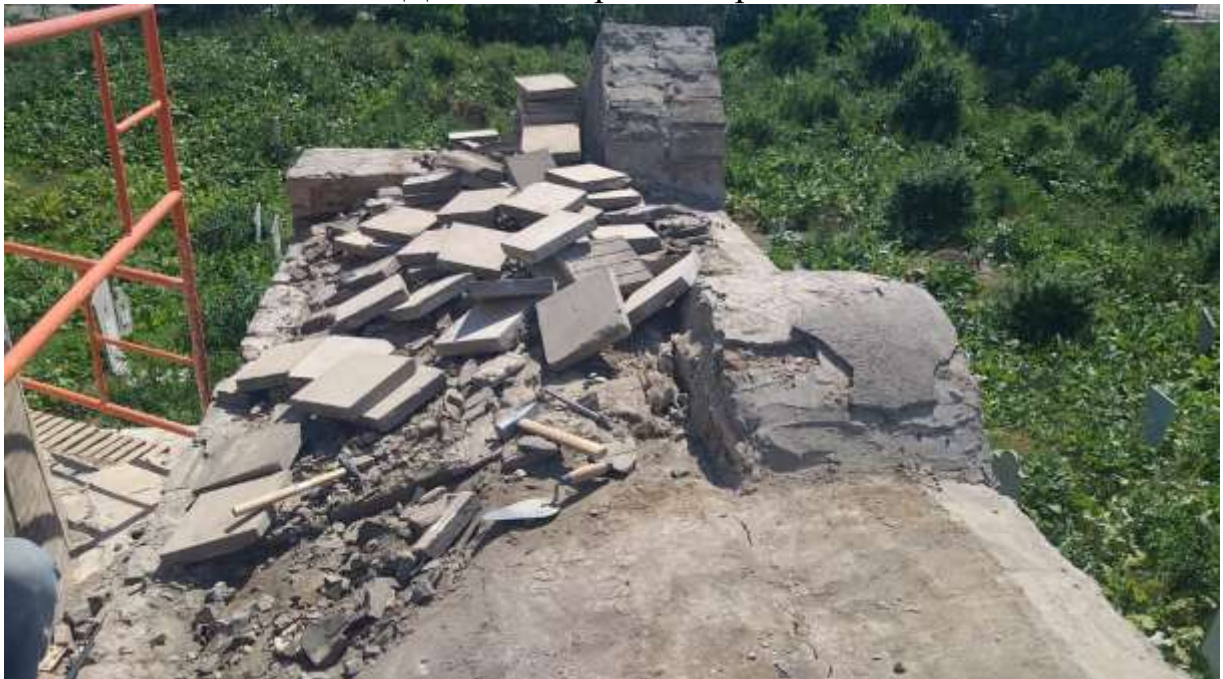
Реставрация кирпичной кладки отдельными местами северной стены портала

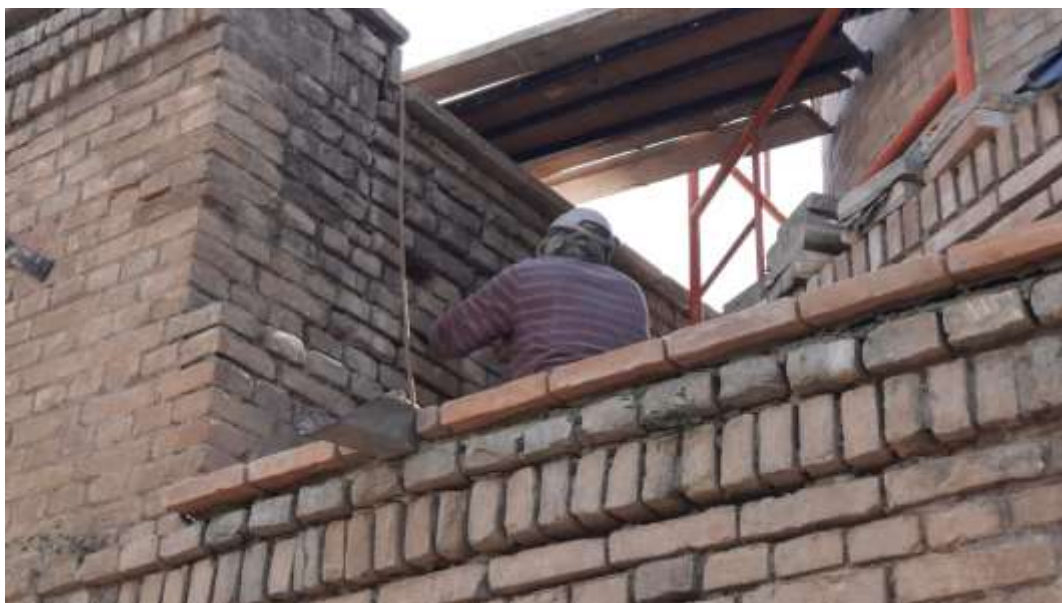
Реставрация кирпичной кладки верхнего ряда северной стены портала

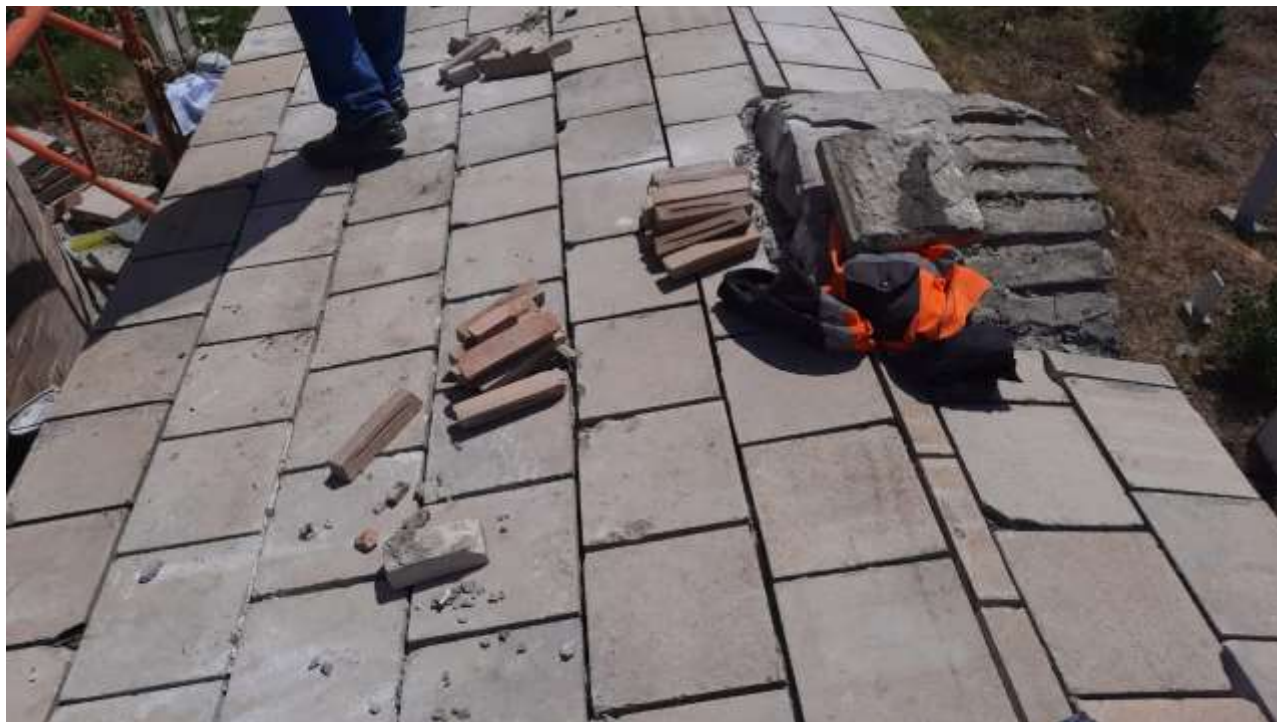
Демонтаж кровли четверика из кирпича

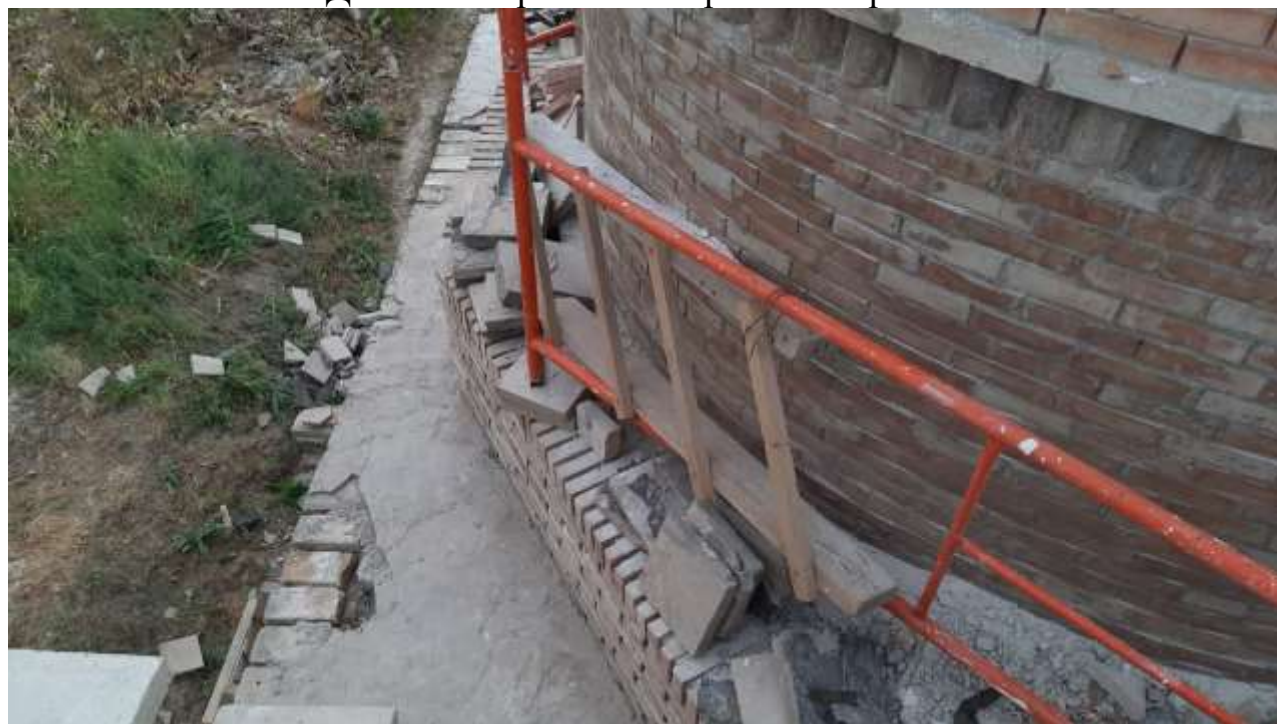
Устройство гидроизоляции плоской кровли четверика

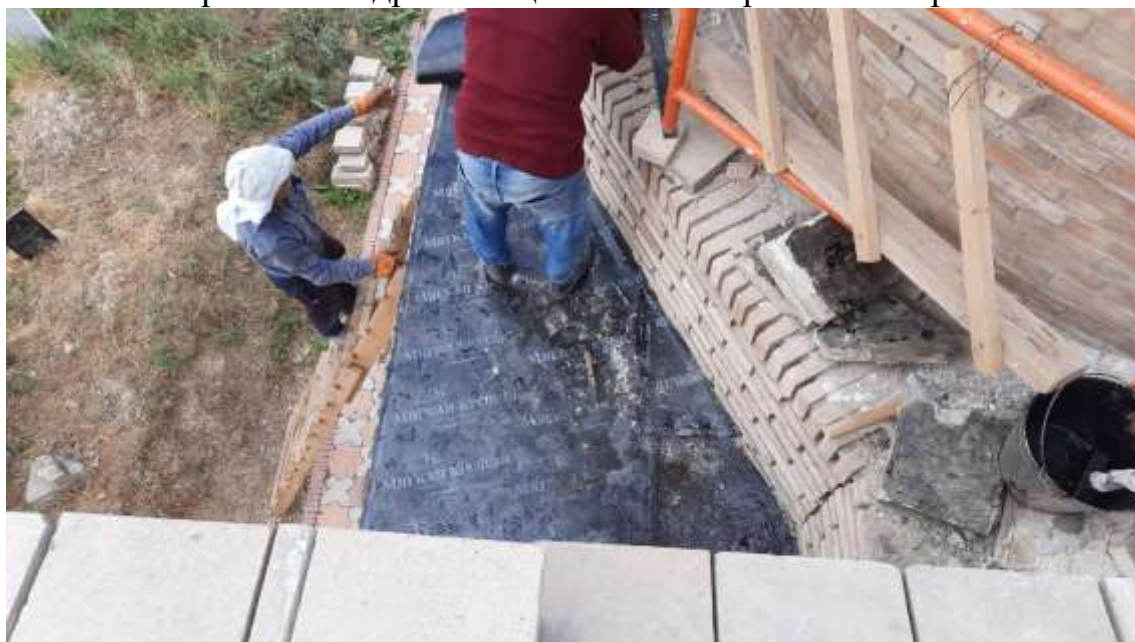
Покрытие плоской кровли четверика из кирпича 250x250x50

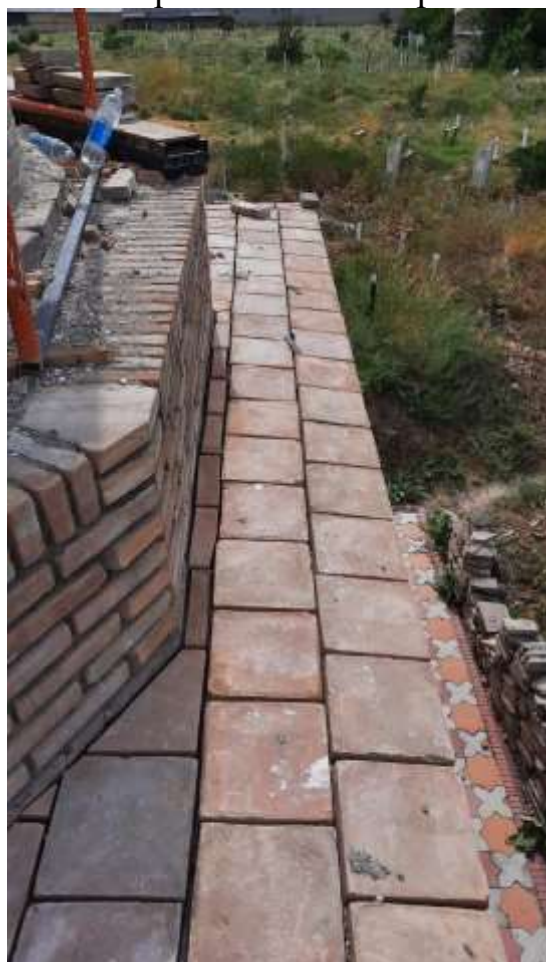
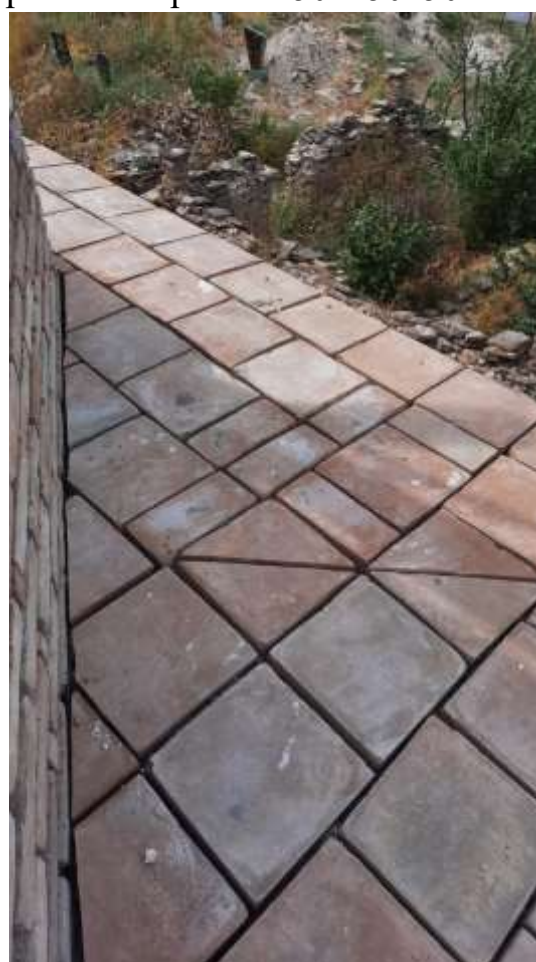
Расшивка швов покрытия кровли

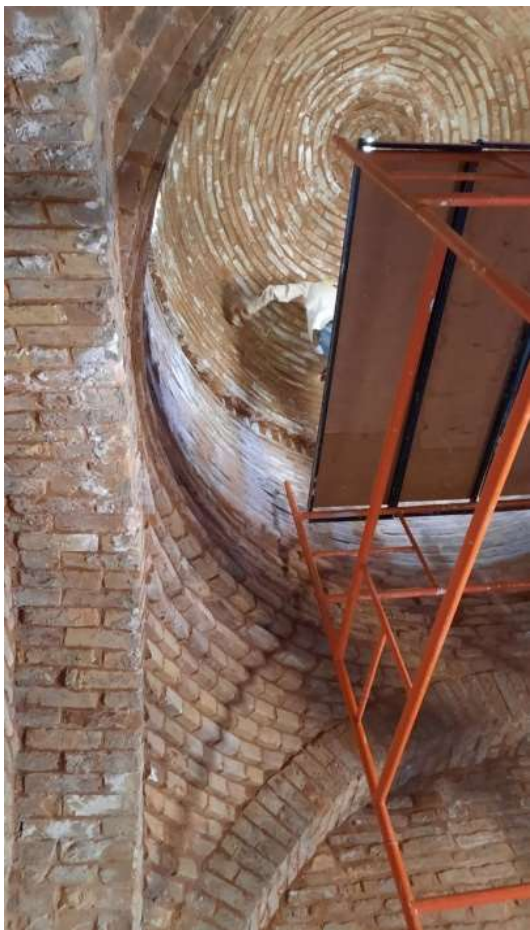
Расшивка швов внутренней  
поверхности купола

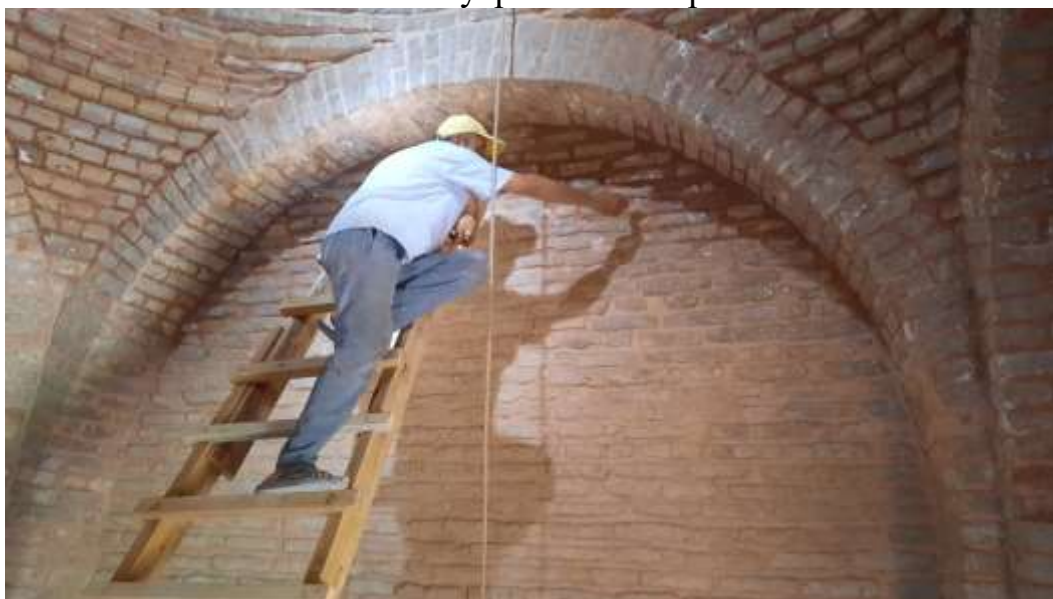
Вычинка разрушенных кирпичей стен на фасаде с заменой на новые

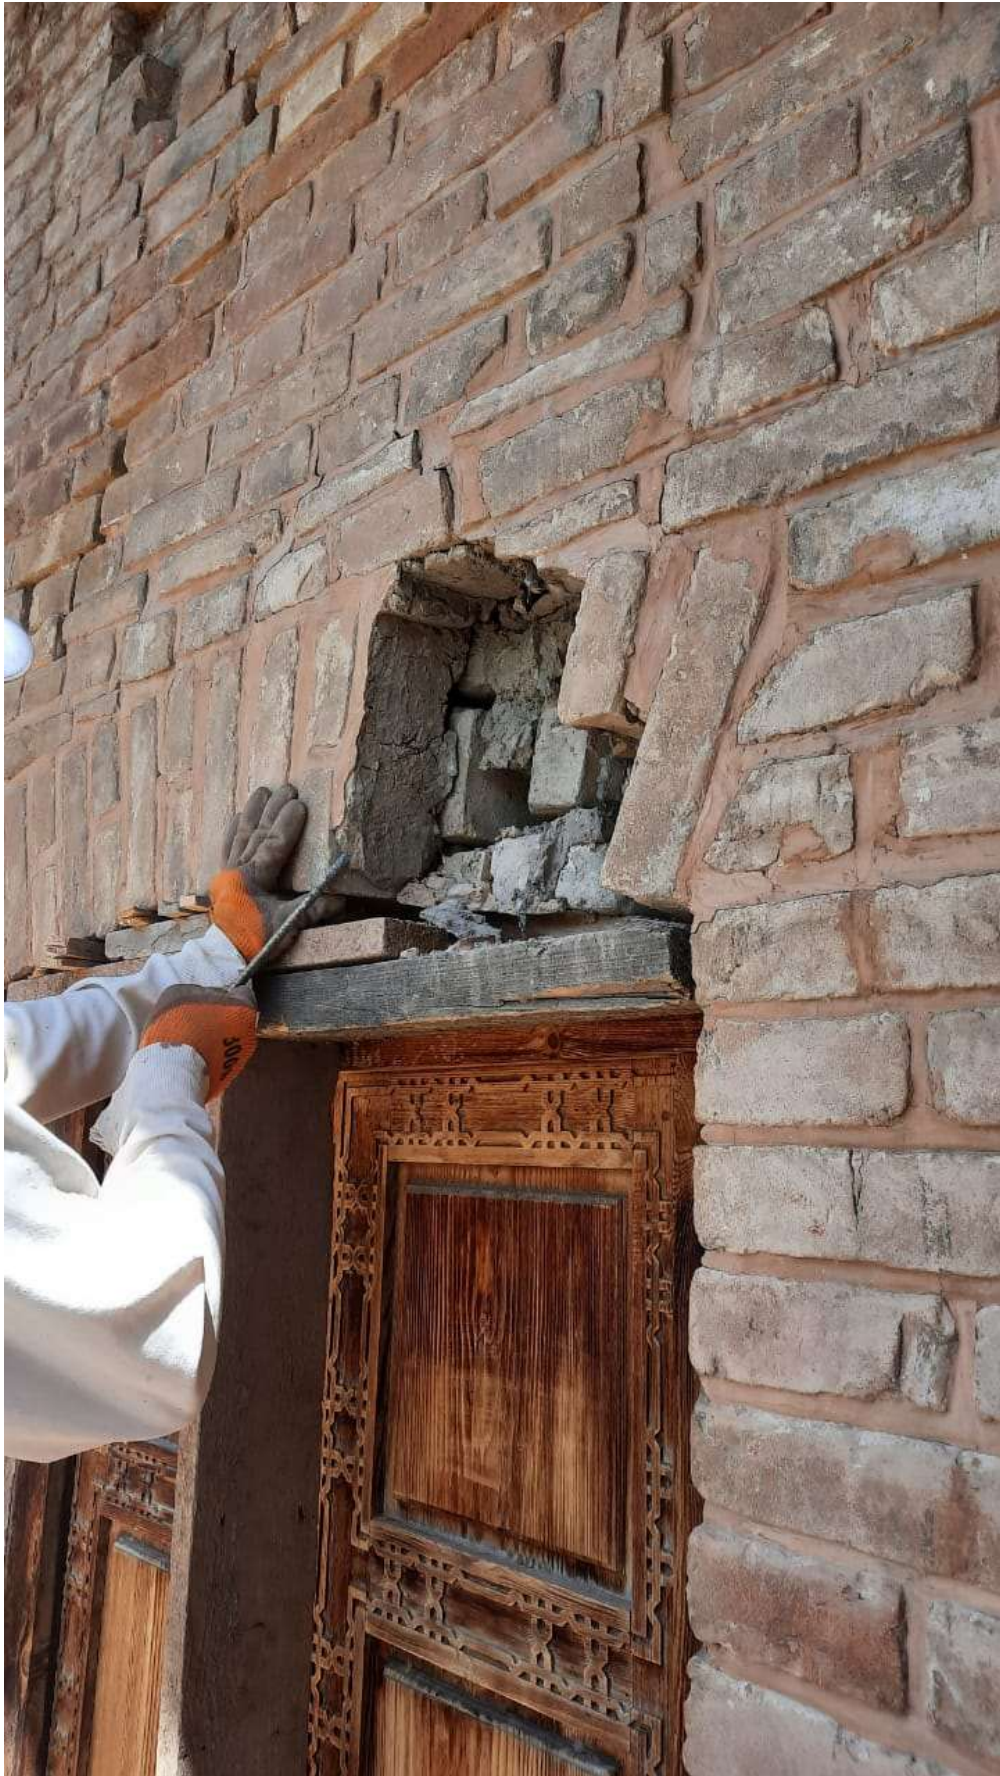
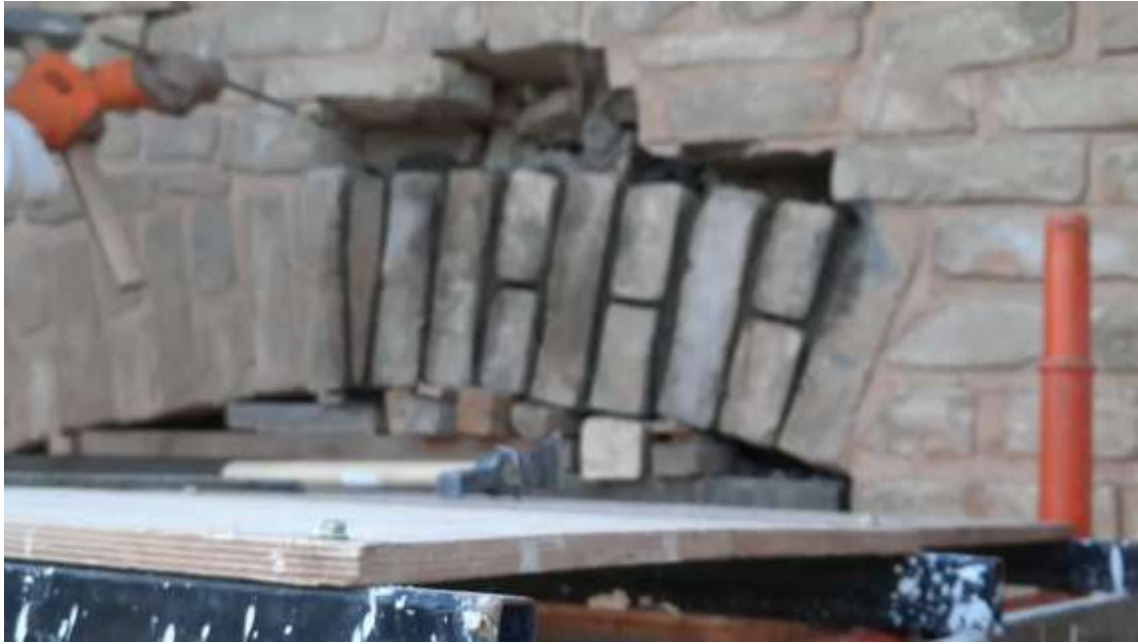
Вычинка швов кладки существующих стен с заполнением швов извест. раствором

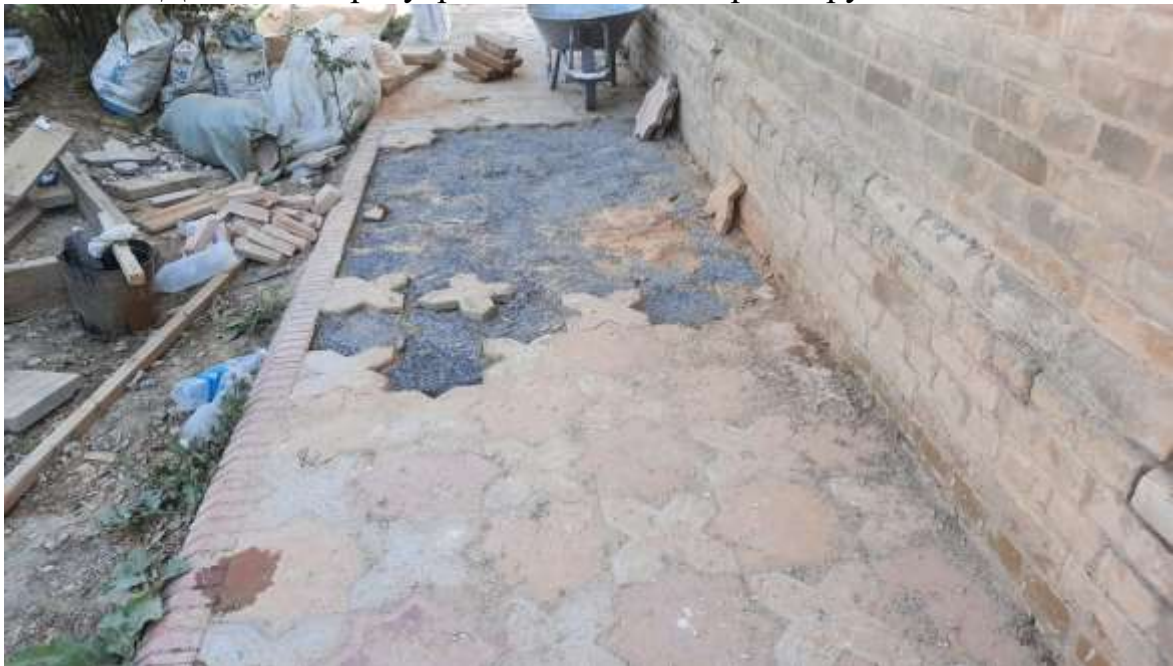
Укладка щебня, устройство отмостки из камня песчаника

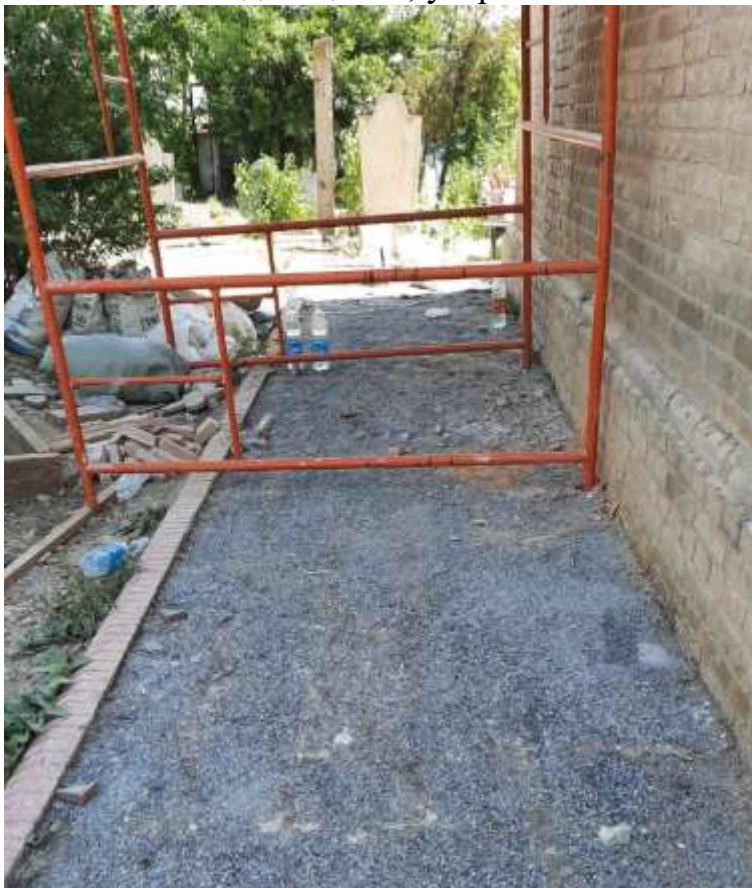
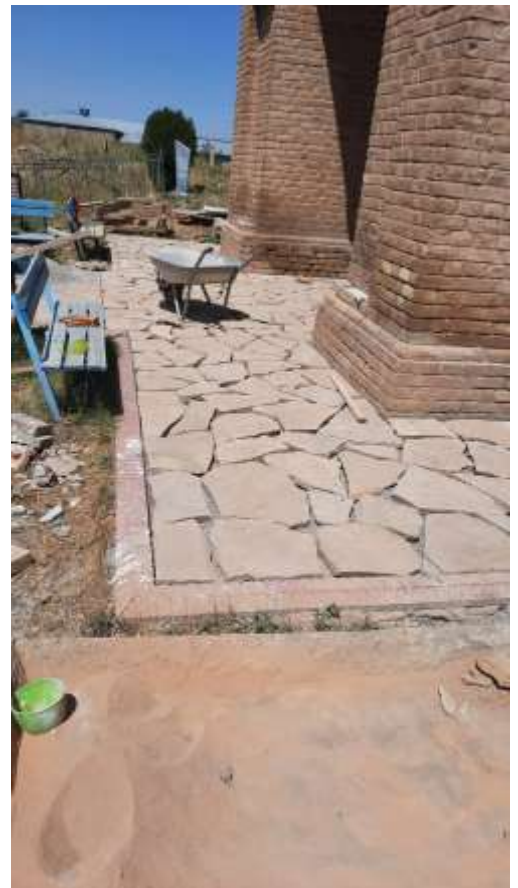
Заполнение швов

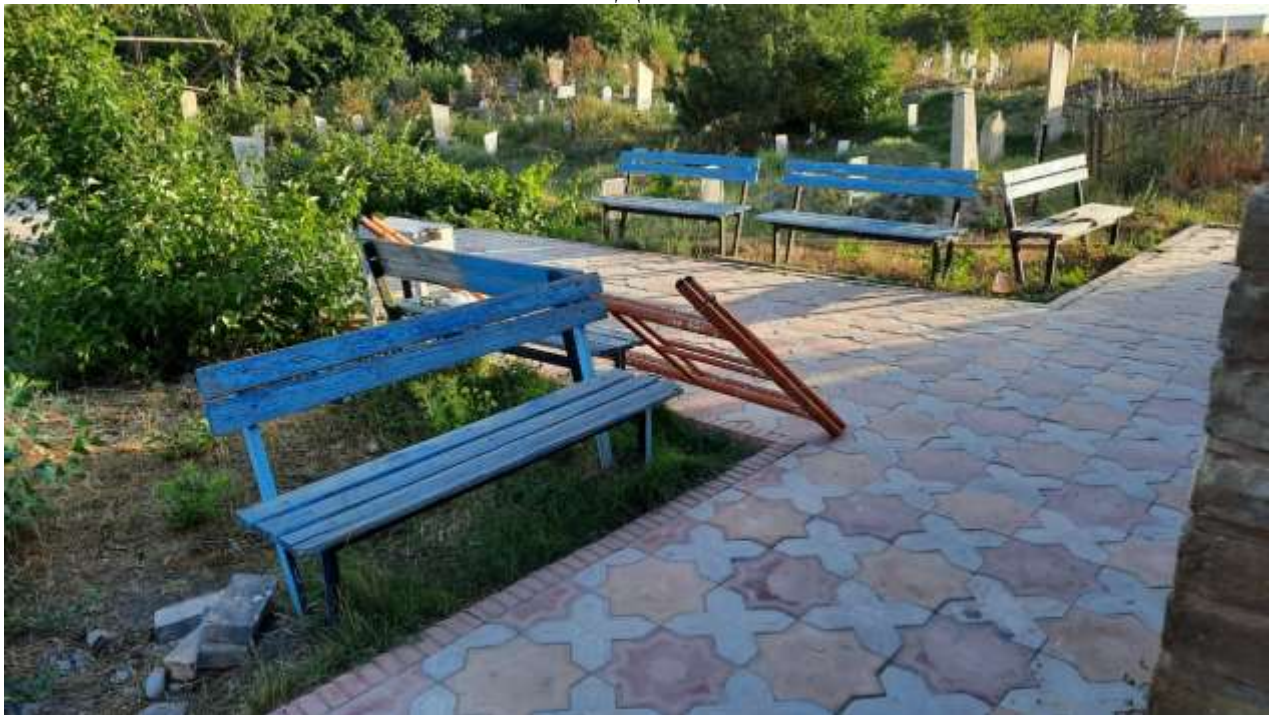
После

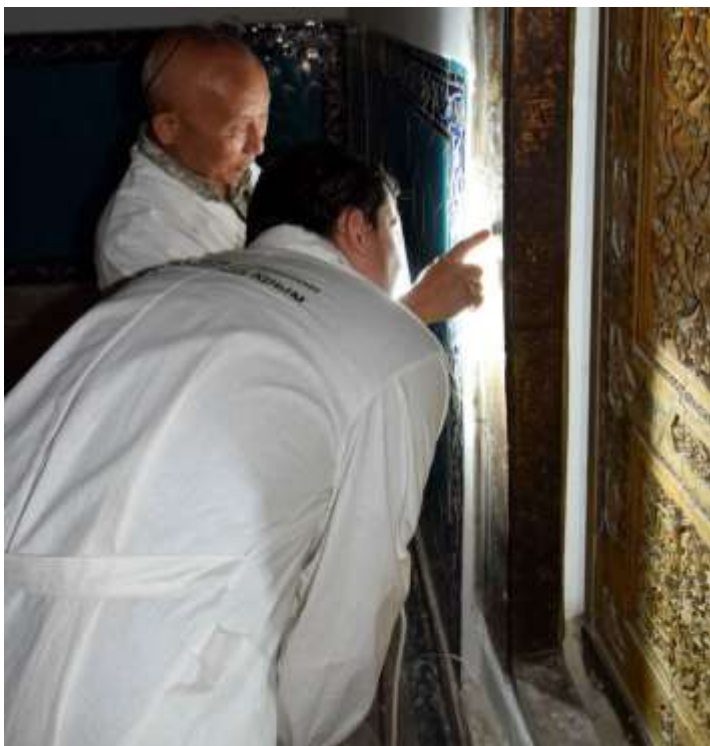
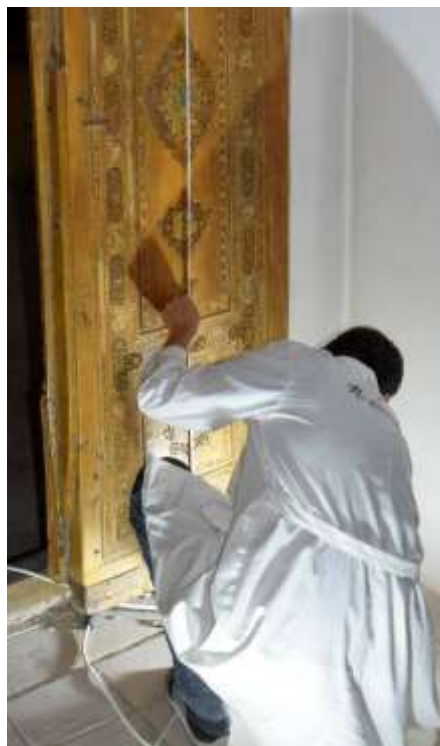
Натурное исследование состояния двери

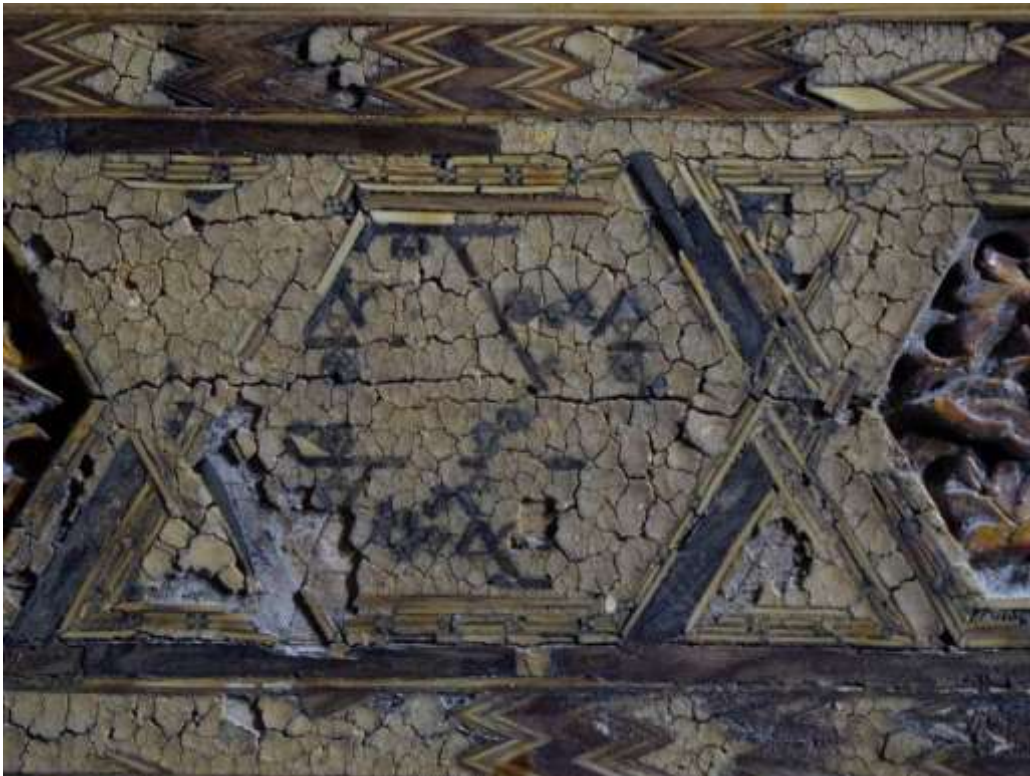
Инкрустация замазана мастикой неизвестного состава, которая выпадает вместе с остатками инкрустации

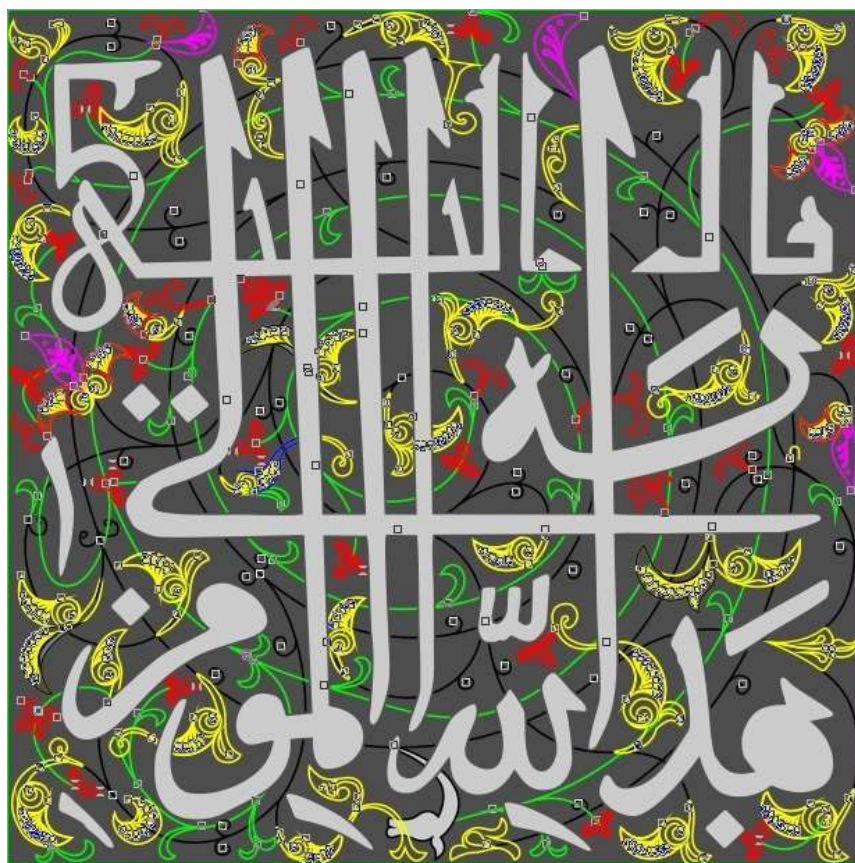
Графическая реконструкция многоплановой резьбы. Уровни резьбы обозначены разным цветом

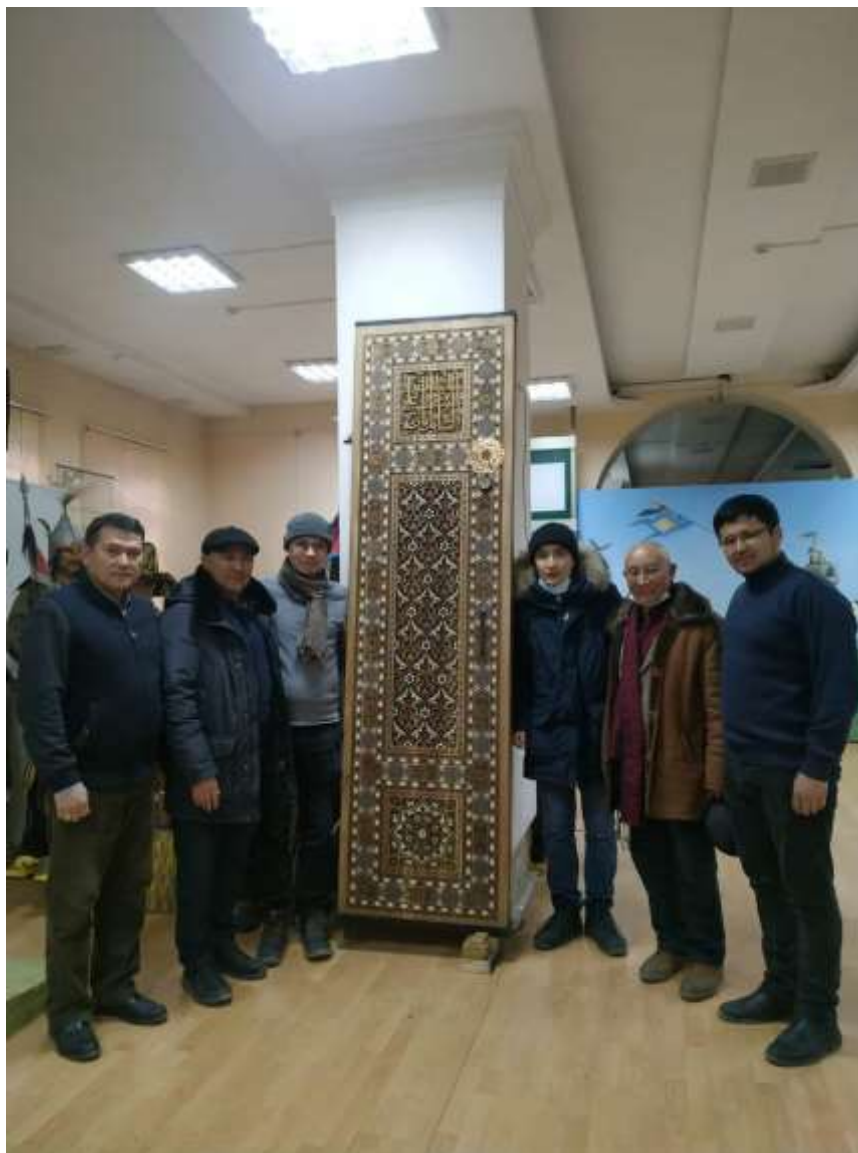
Дверь доставлена в Туркестан для приемки комиссией

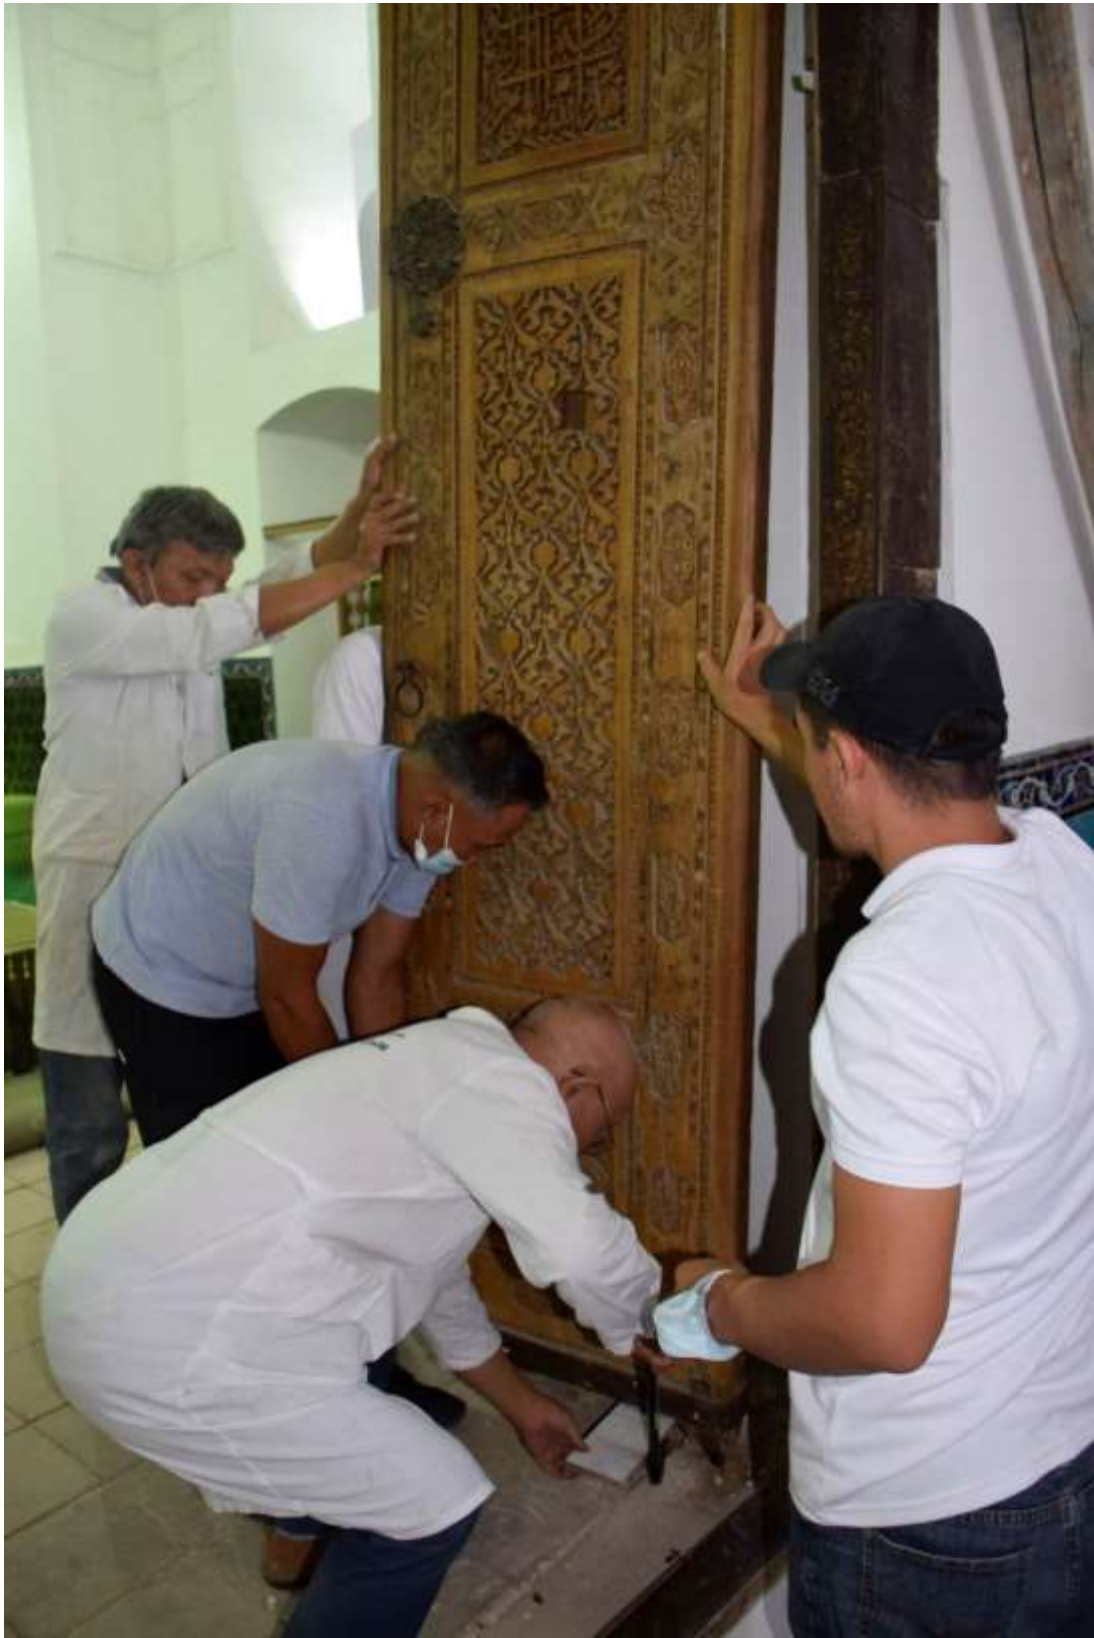
Снятие двери

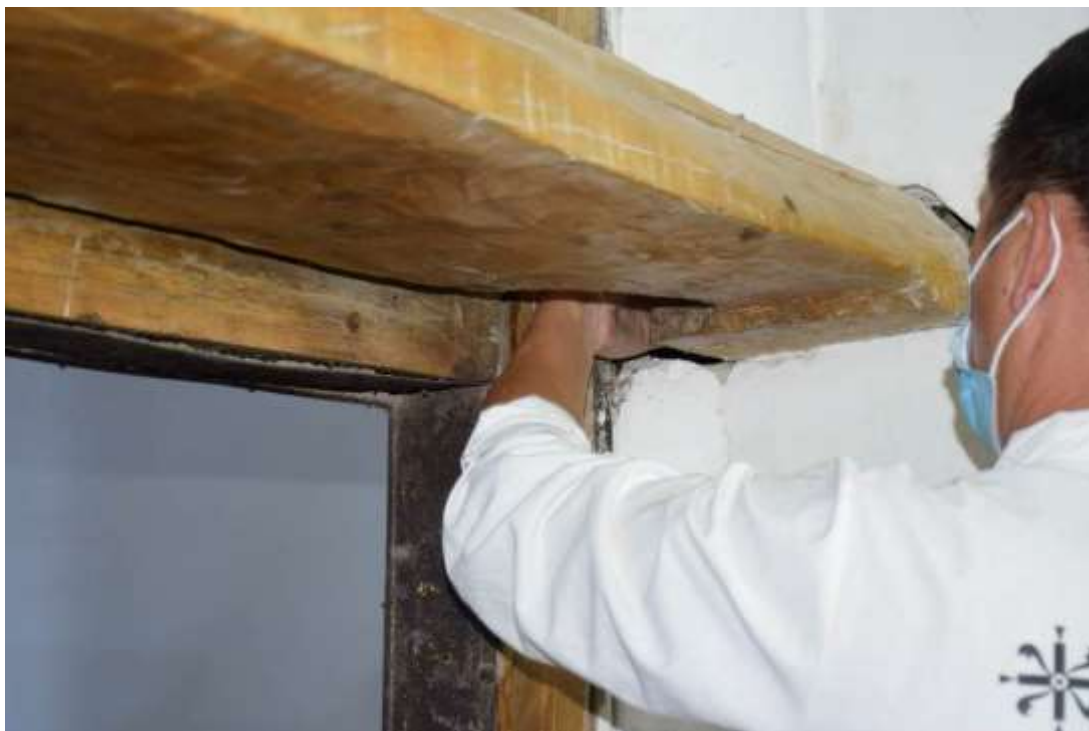
Исследование необходимости и возможности замены верхней крепежной доски. Оказалось, что доска уходит далеко в кирпичную кладку и пока что вытащить ее нельзя, для этого нужна основательная разборка стены, которая не может выполняться лабораторией «Остров Крым». Состояние доски удовлетворительное, возможно, что эта доска уже менялась.

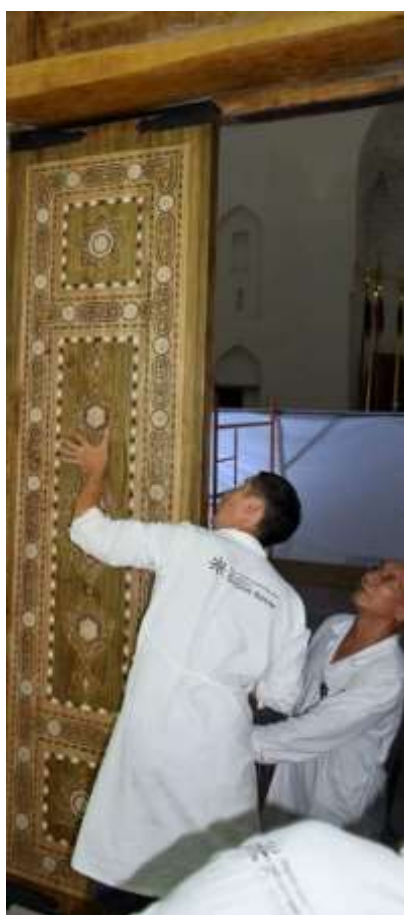
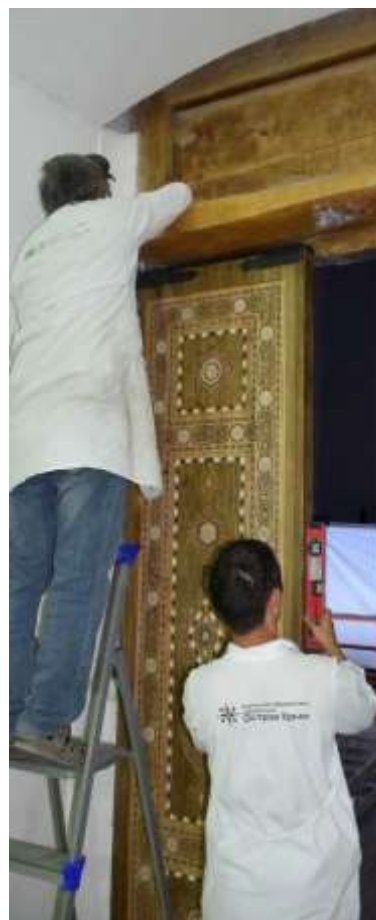
Установка одного полотна новой двери
