**РГП «Казреставрация»  
Министерства культуры и спорта Республики Казахстан**

**ОТЧЕТ**

**Воссоздание, сооружение памятников историко-культурного  
наследия  
(21 объектов)**

**Алматы, 2021**

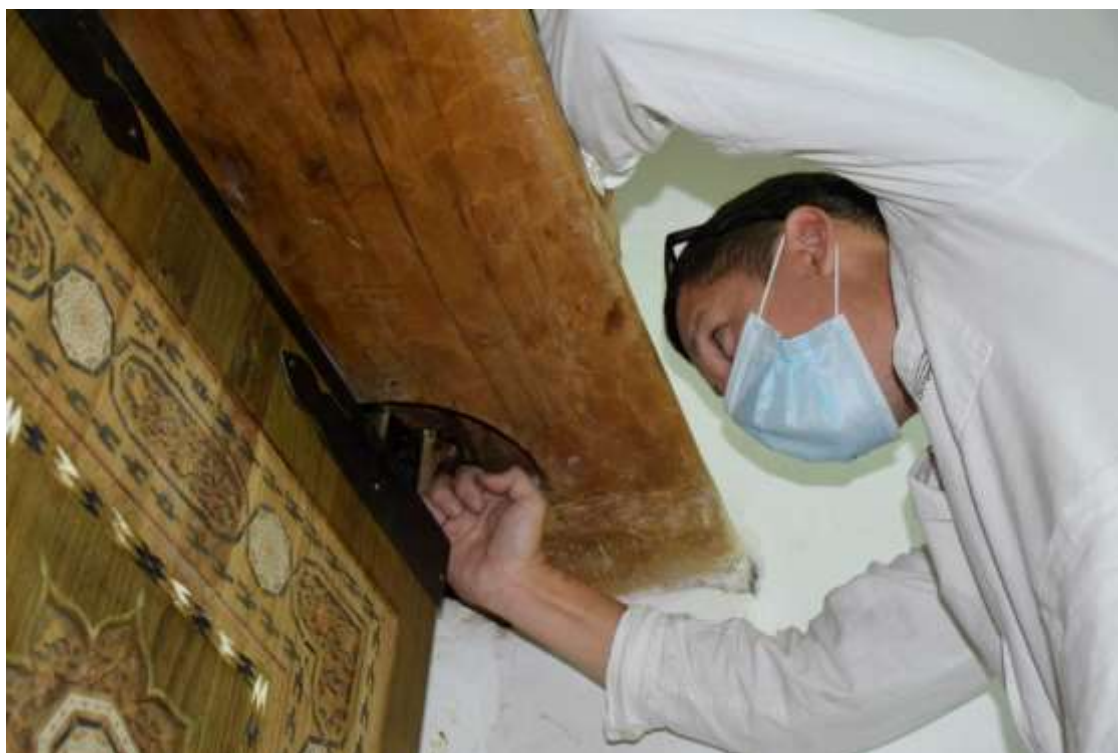
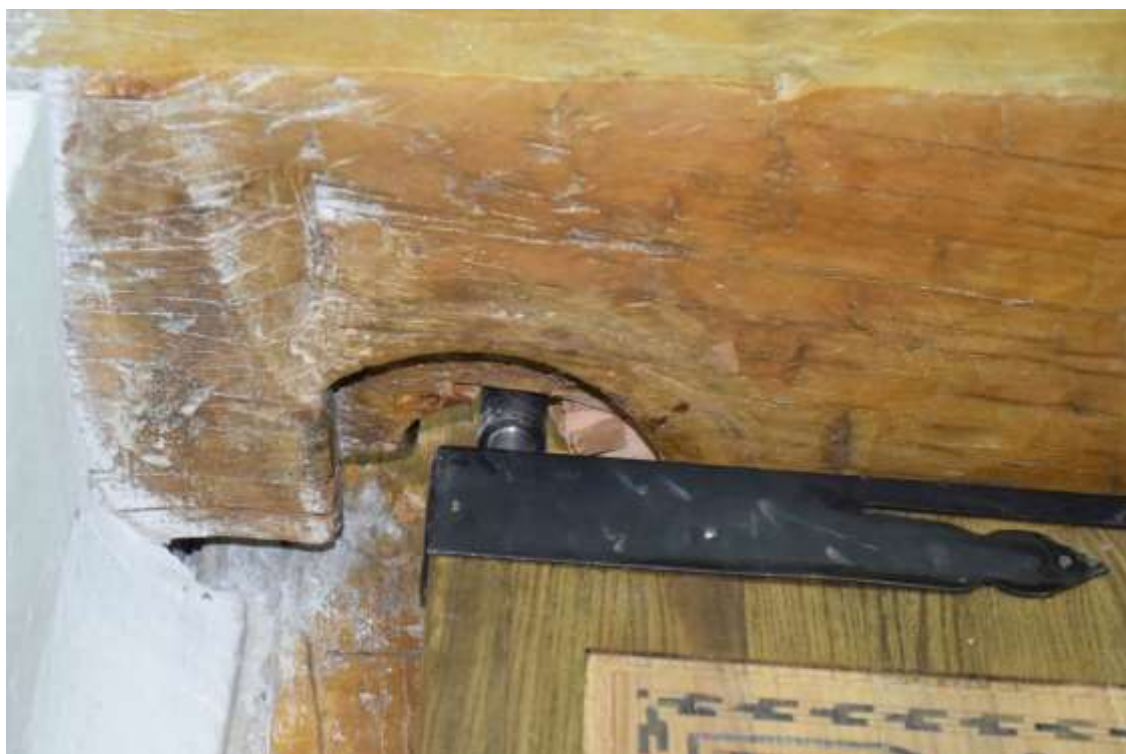
Верхнее крепление двери

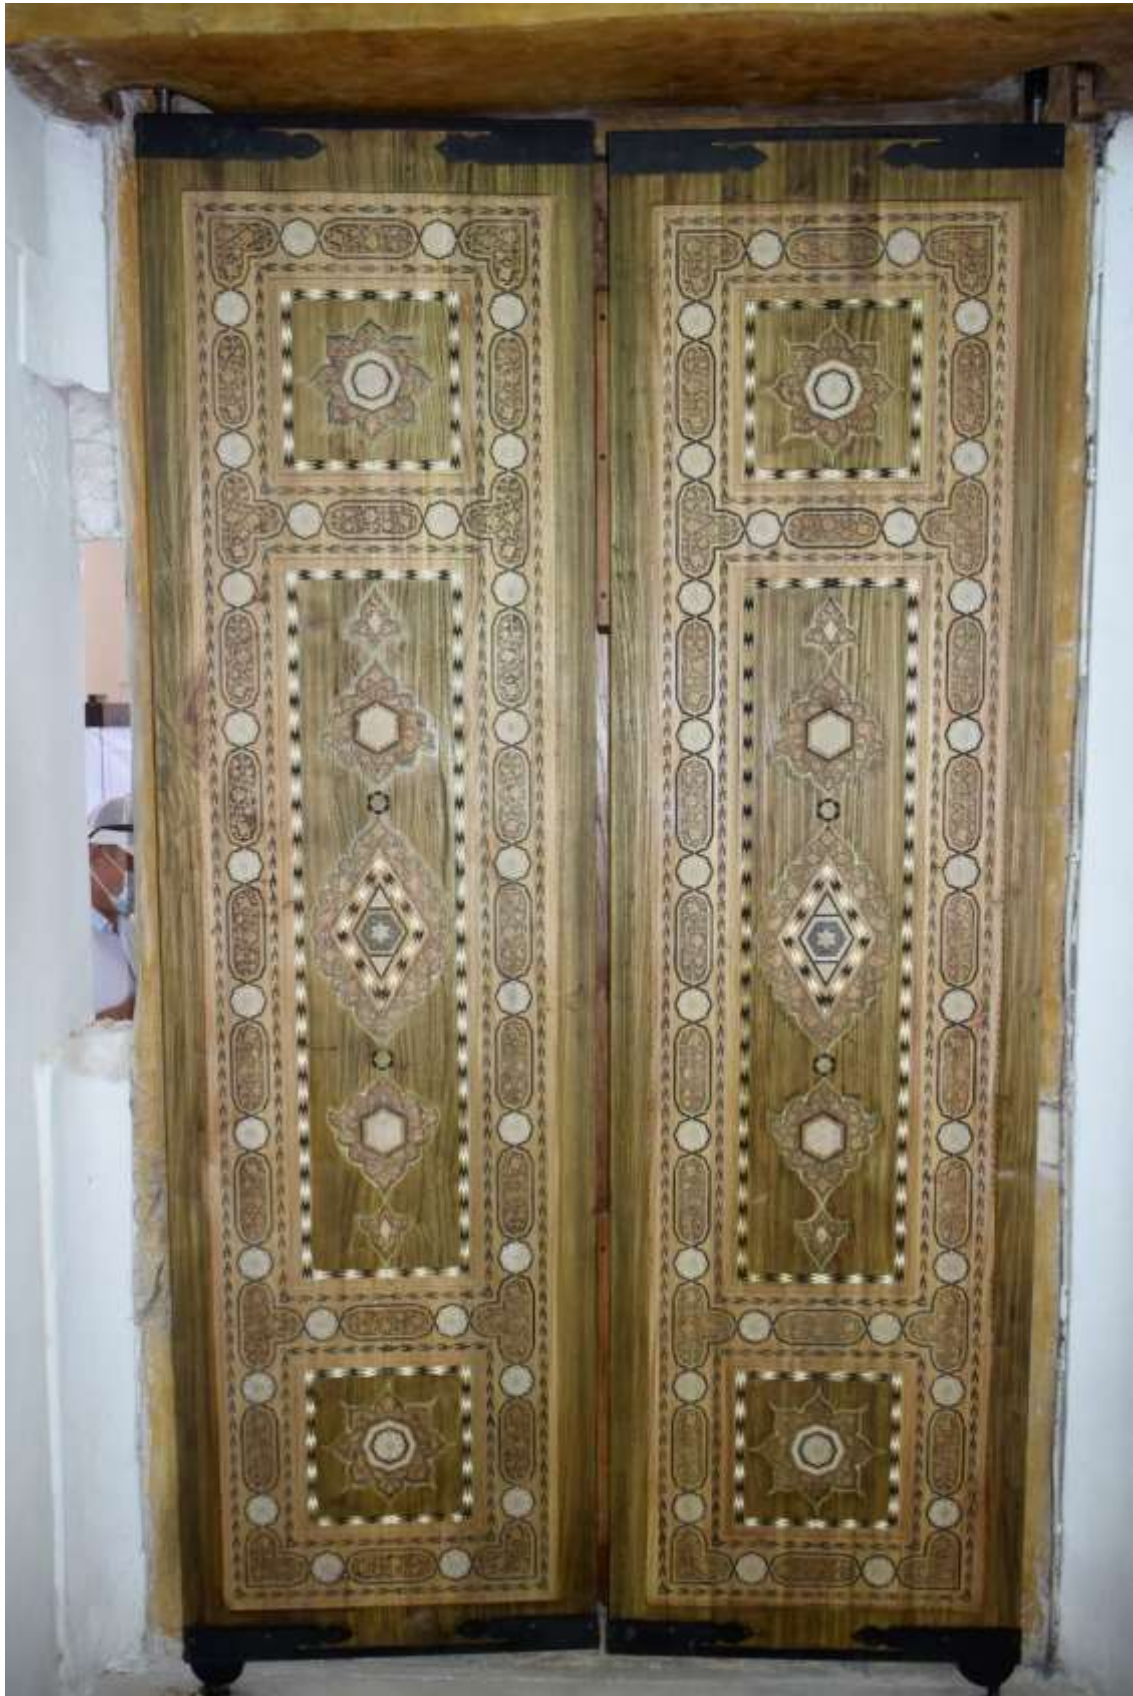
Установленная копия двери Гурханы. Внутренняя сторона

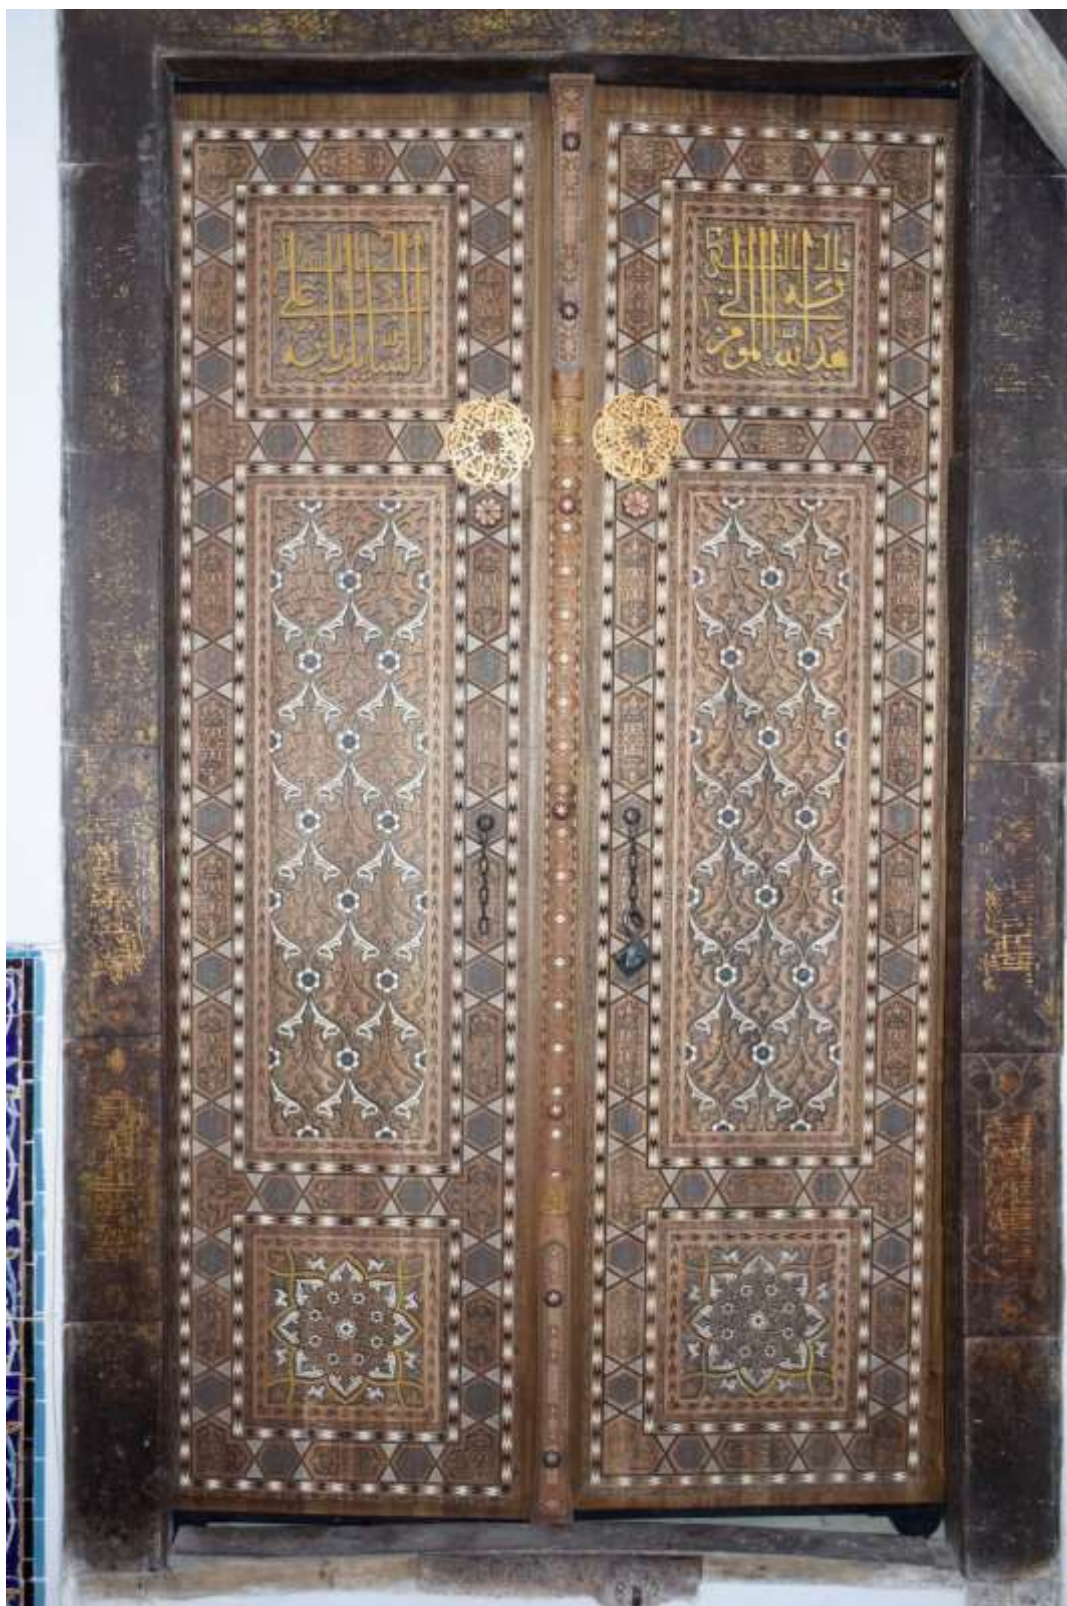
Установленная копия двери Гурханы. Внешняя сторона

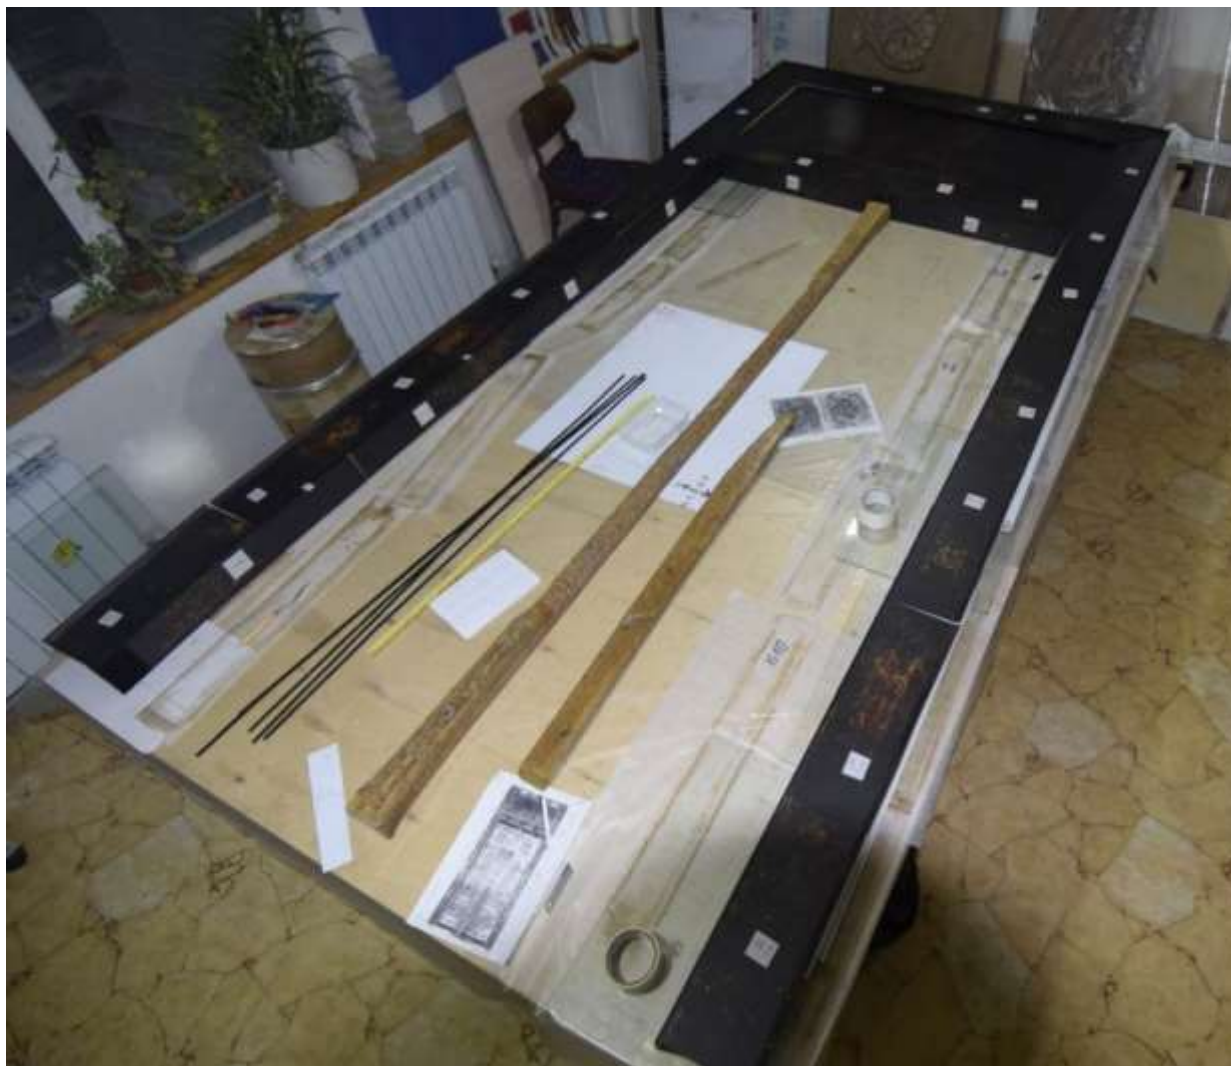
Предварительная сборка обрамления в лаборатории.

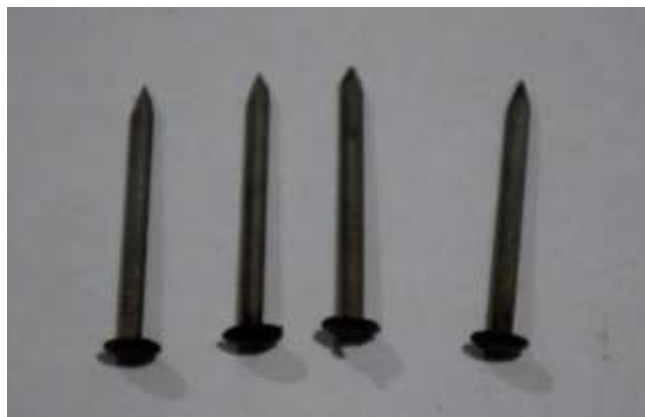
Для крепления временного обрамления изготовлено около 1000 гвоздей по образцу подлинника.  
Гвозди переделаны из современных гвоздей путемковки шляпки и воронения стали

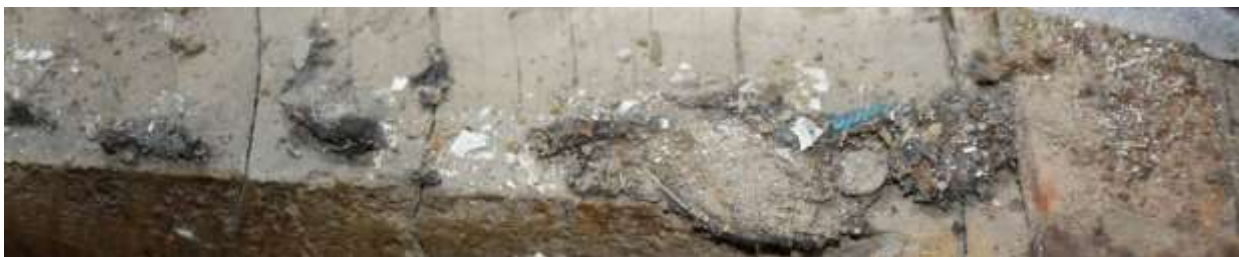
Загрязнения под нижней металлической накладкой внешней стороны двери

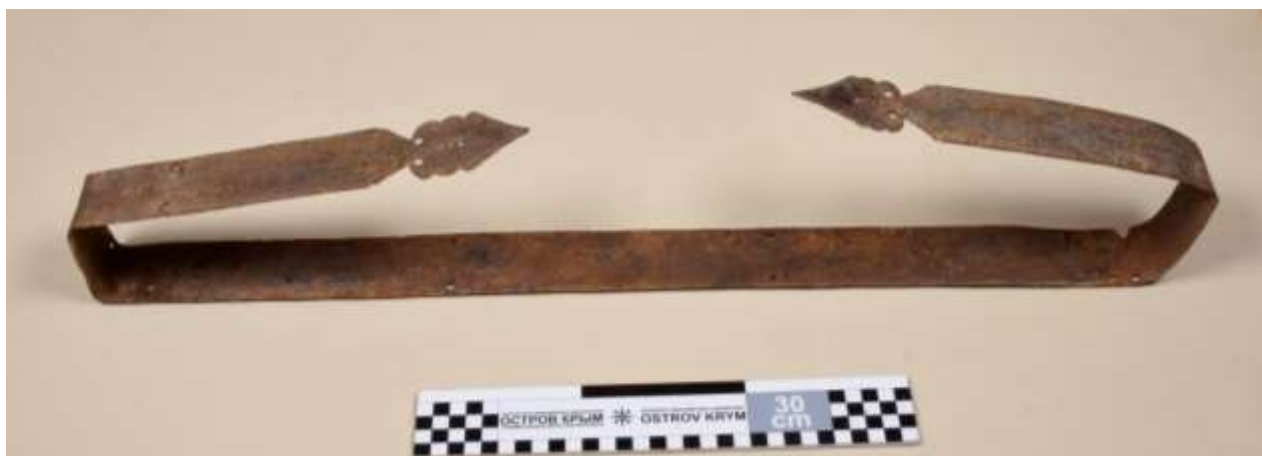
Металлическая полоса-стяжка

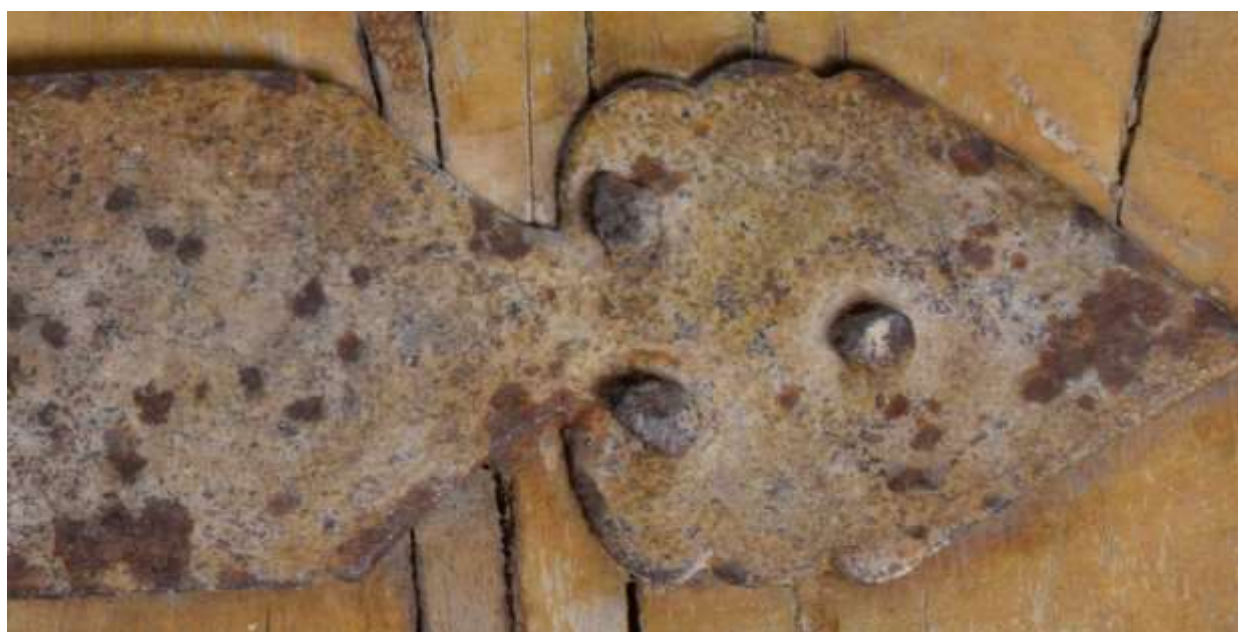
Рентгеновский снимок фрагмента стяжки, выше – этот же фрагмент на двери. Рентген показал, что вся поверхность металла покрыта орнаментами, ранее не видимыми.

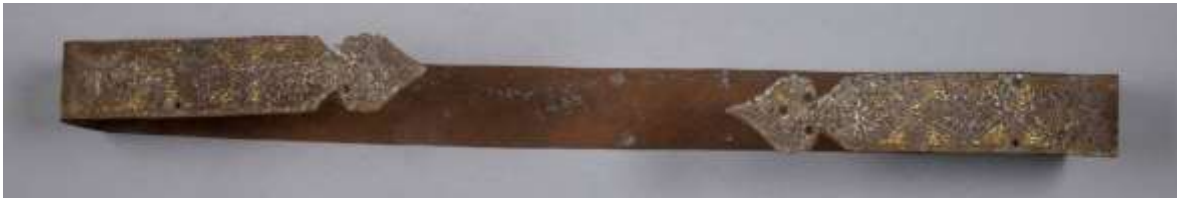
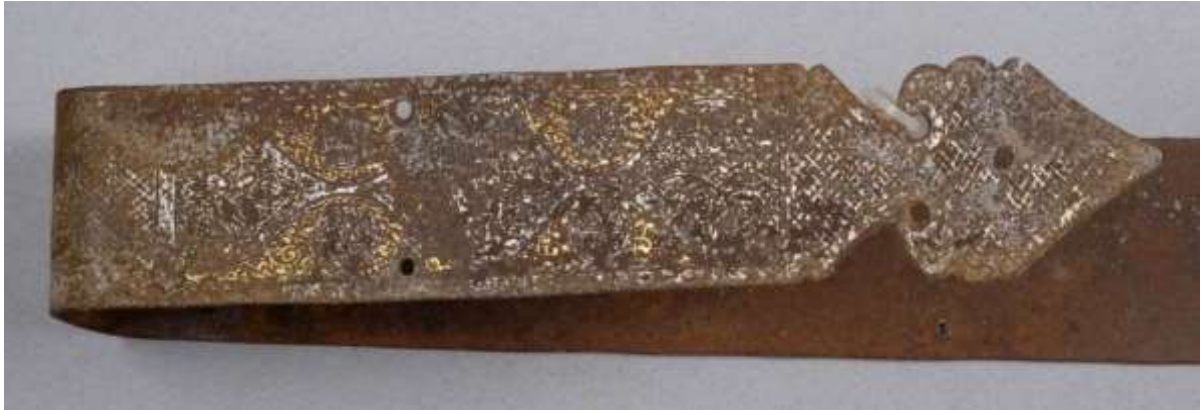
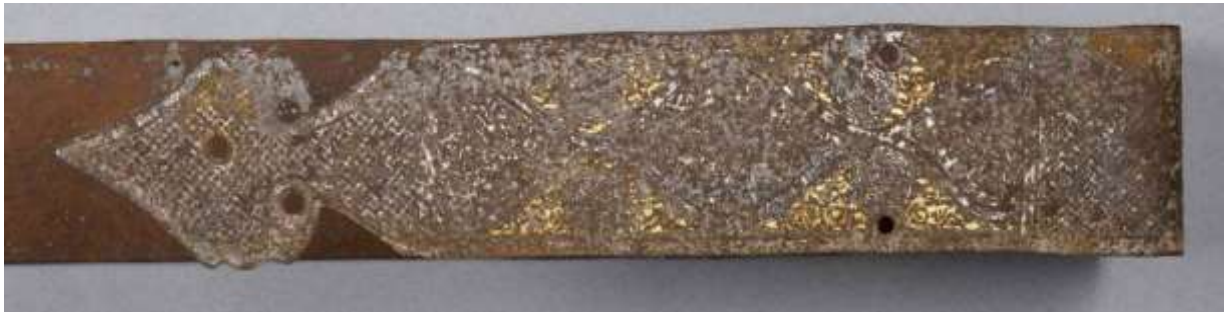
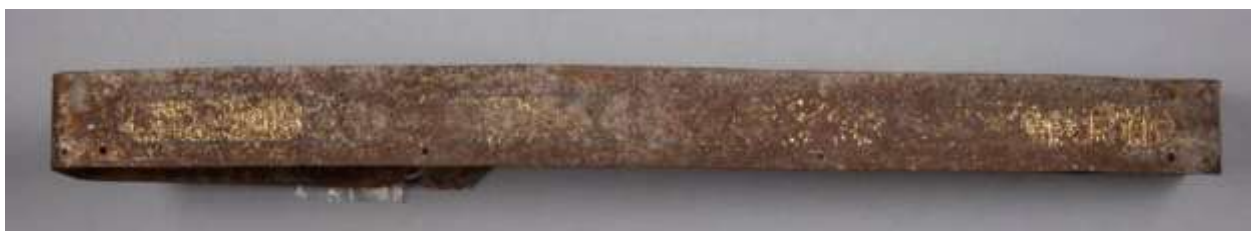
Орнаменты выполнены золотом и серебром в технике насечки. Многие рисунки съедены

коррозией, но рентген показывает их, так как металл уплотнен при насечке

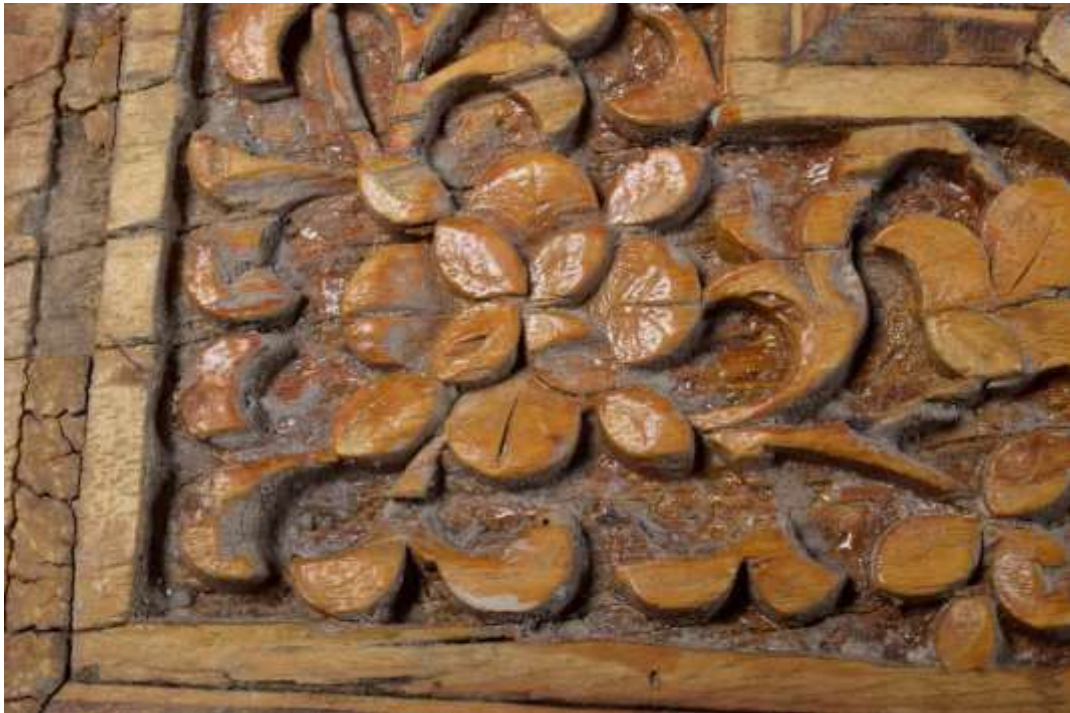
Покрытие лаком сделано по загрязнениям и упрочнило грязь

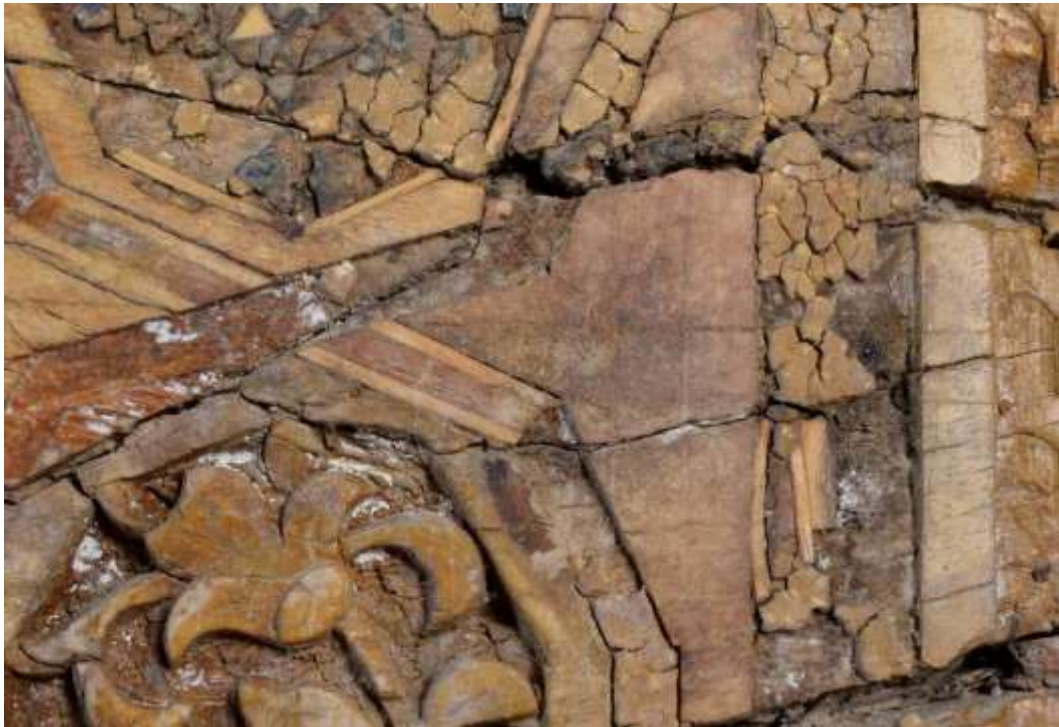
Замаски, выпадающие вместе с остатками инкрустации

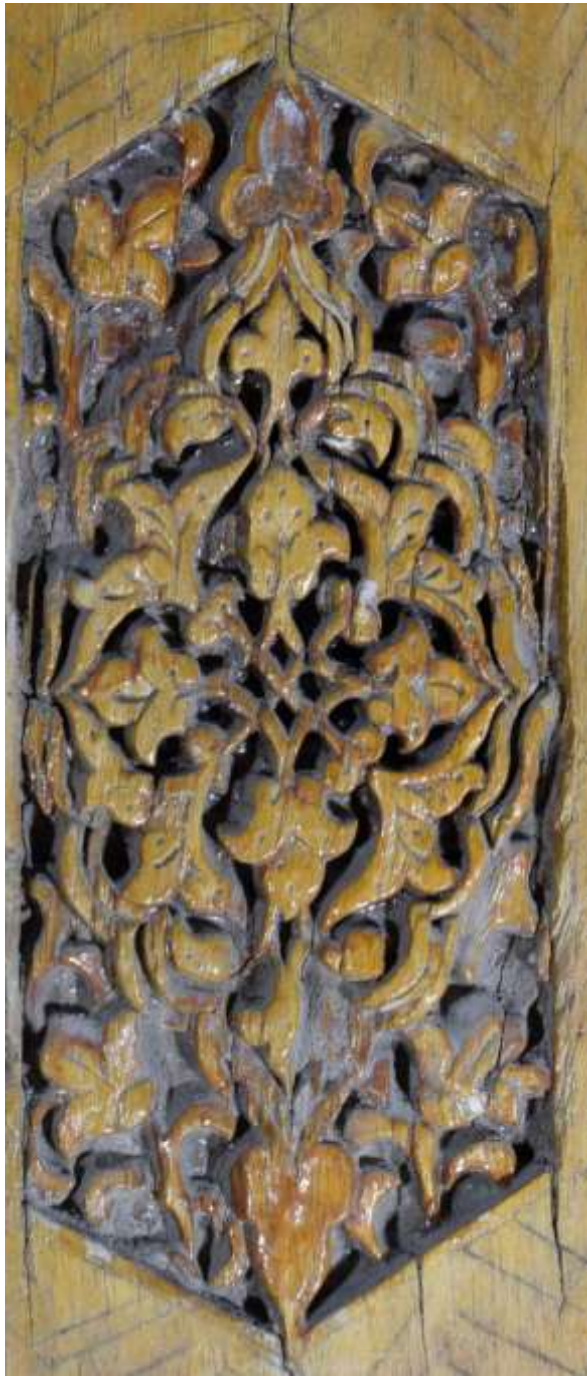
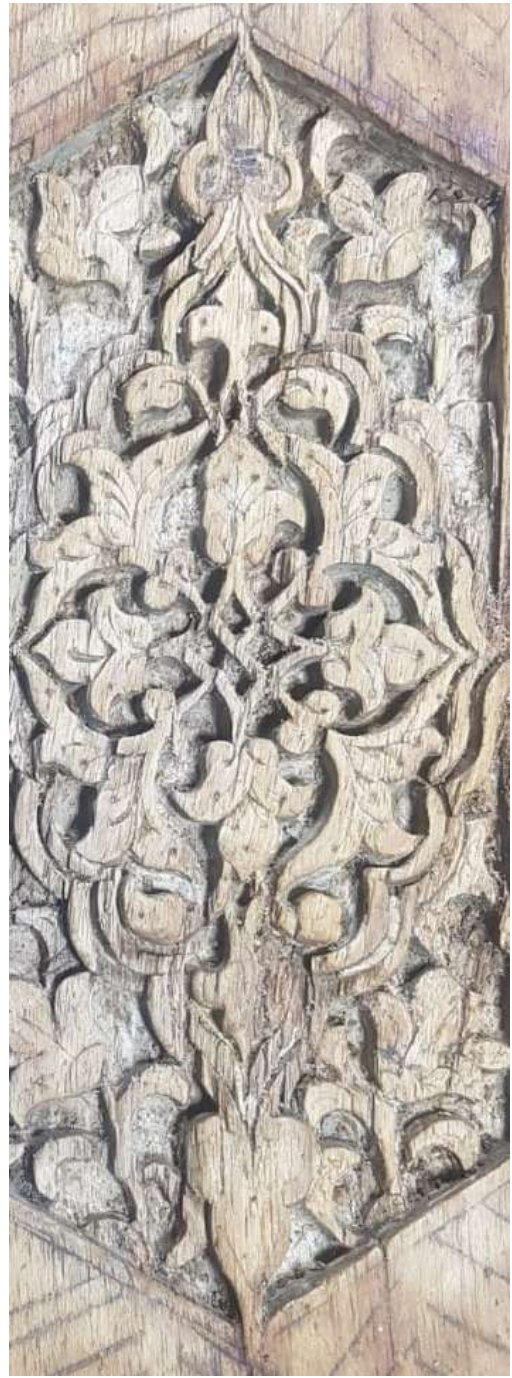
До и после удаления лака и загрязнений

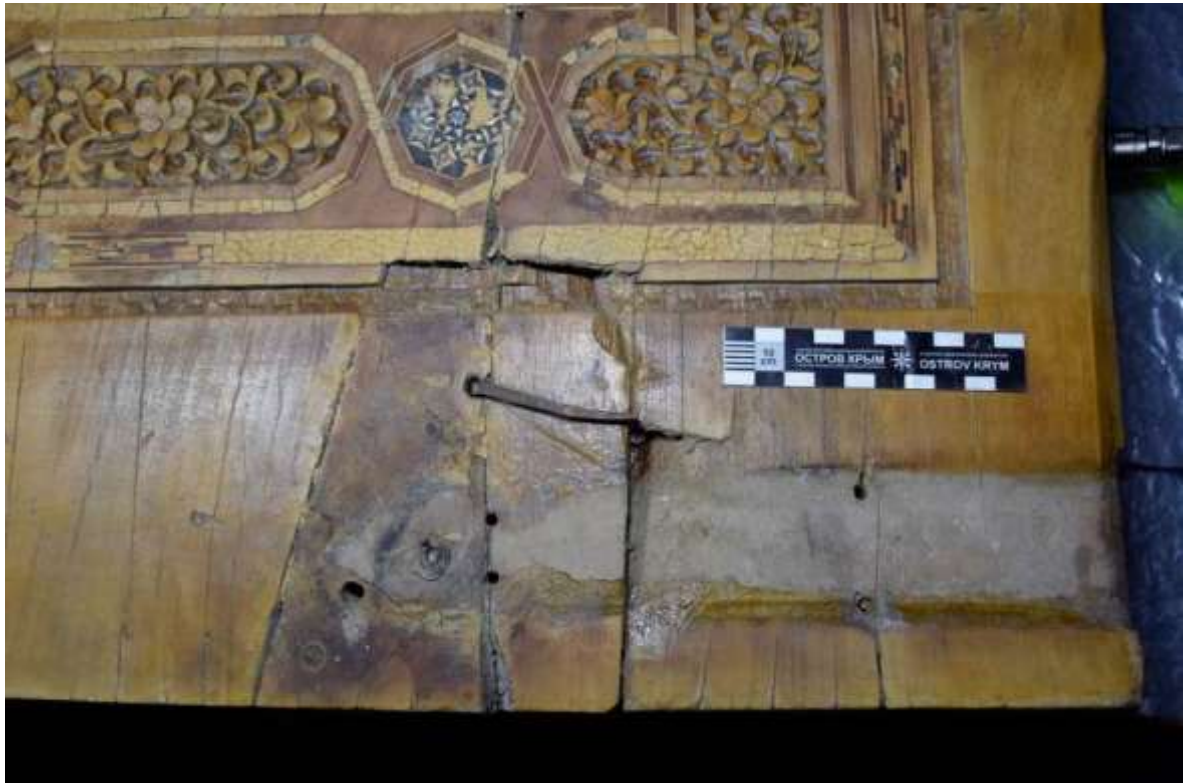
Грязный след после снятия стяжки

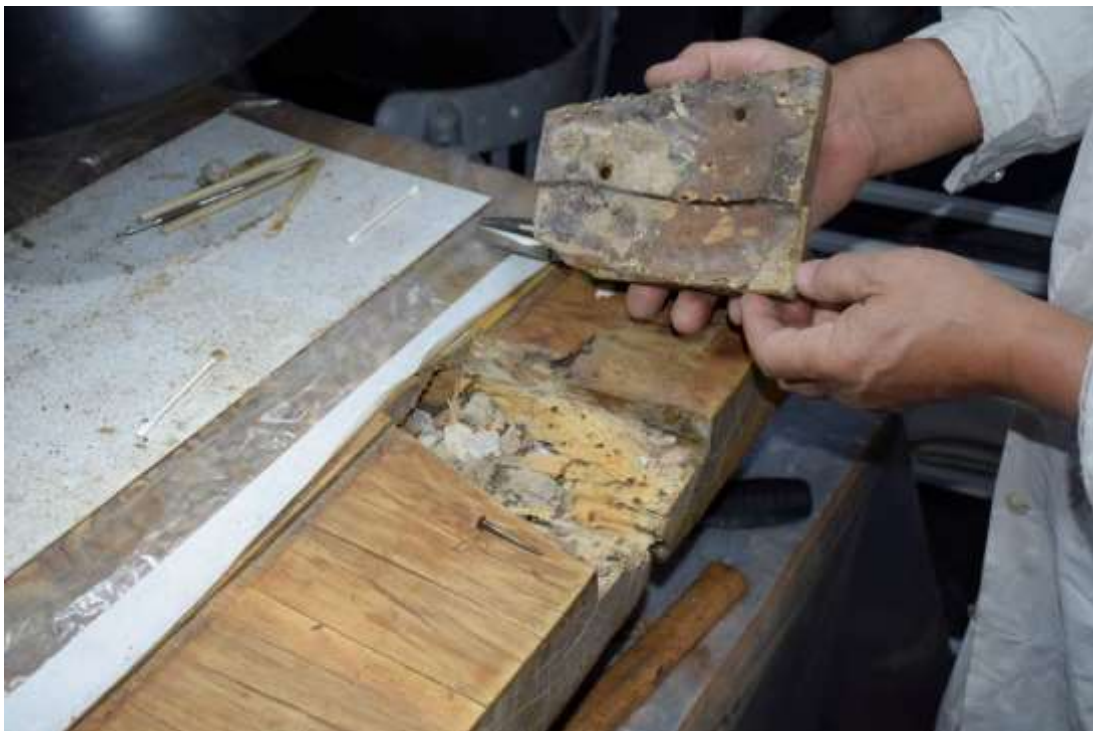
Вскрытие вставки

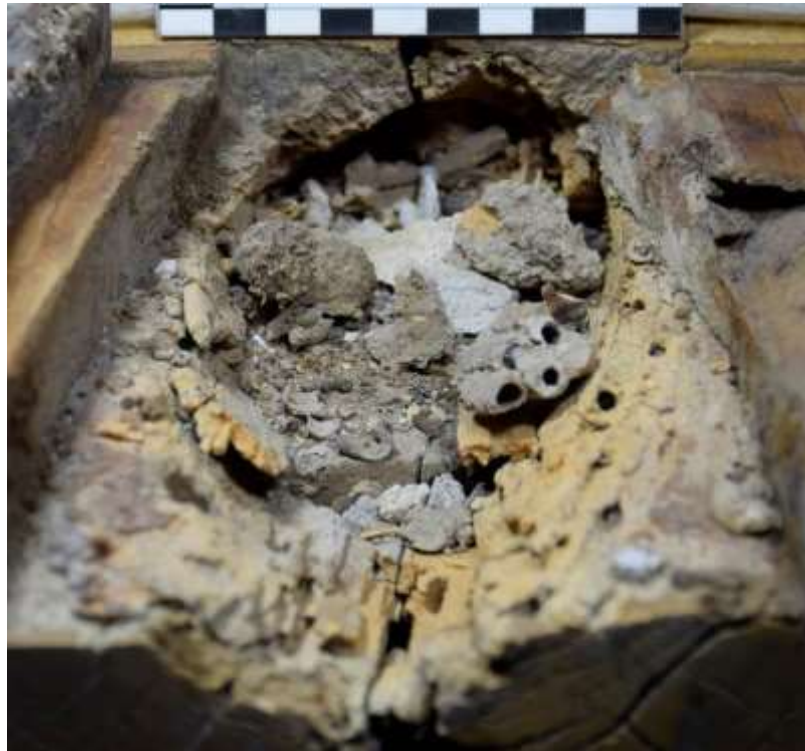
Содержимое полости: гнездо из глины, труха и сколы дерева, грязь

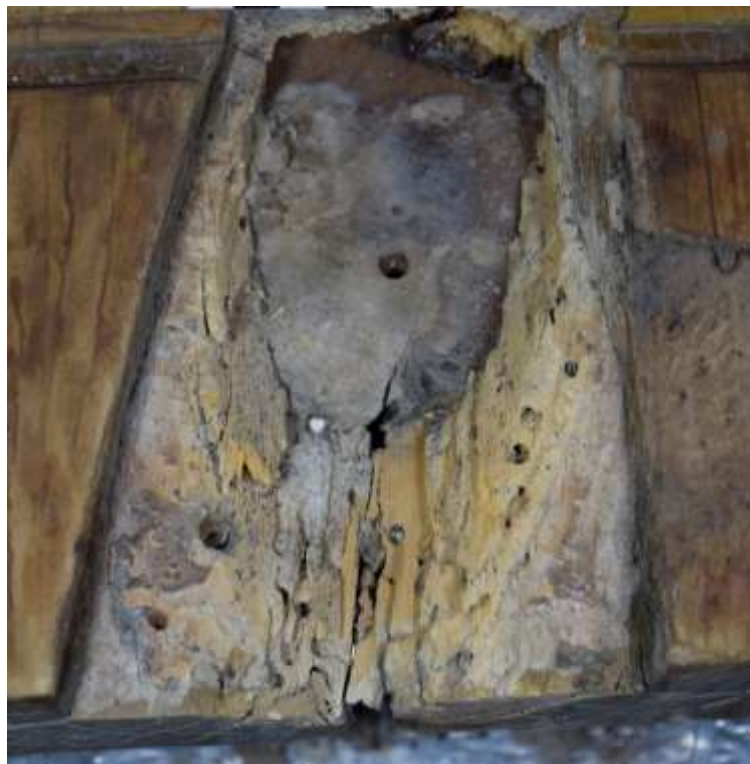
После удаления мусора
